외관조사망도 번호
U13_노티터널_21(45k524~45k534)

호남고속선 노티터널_21(45.524~45.534km, S21)

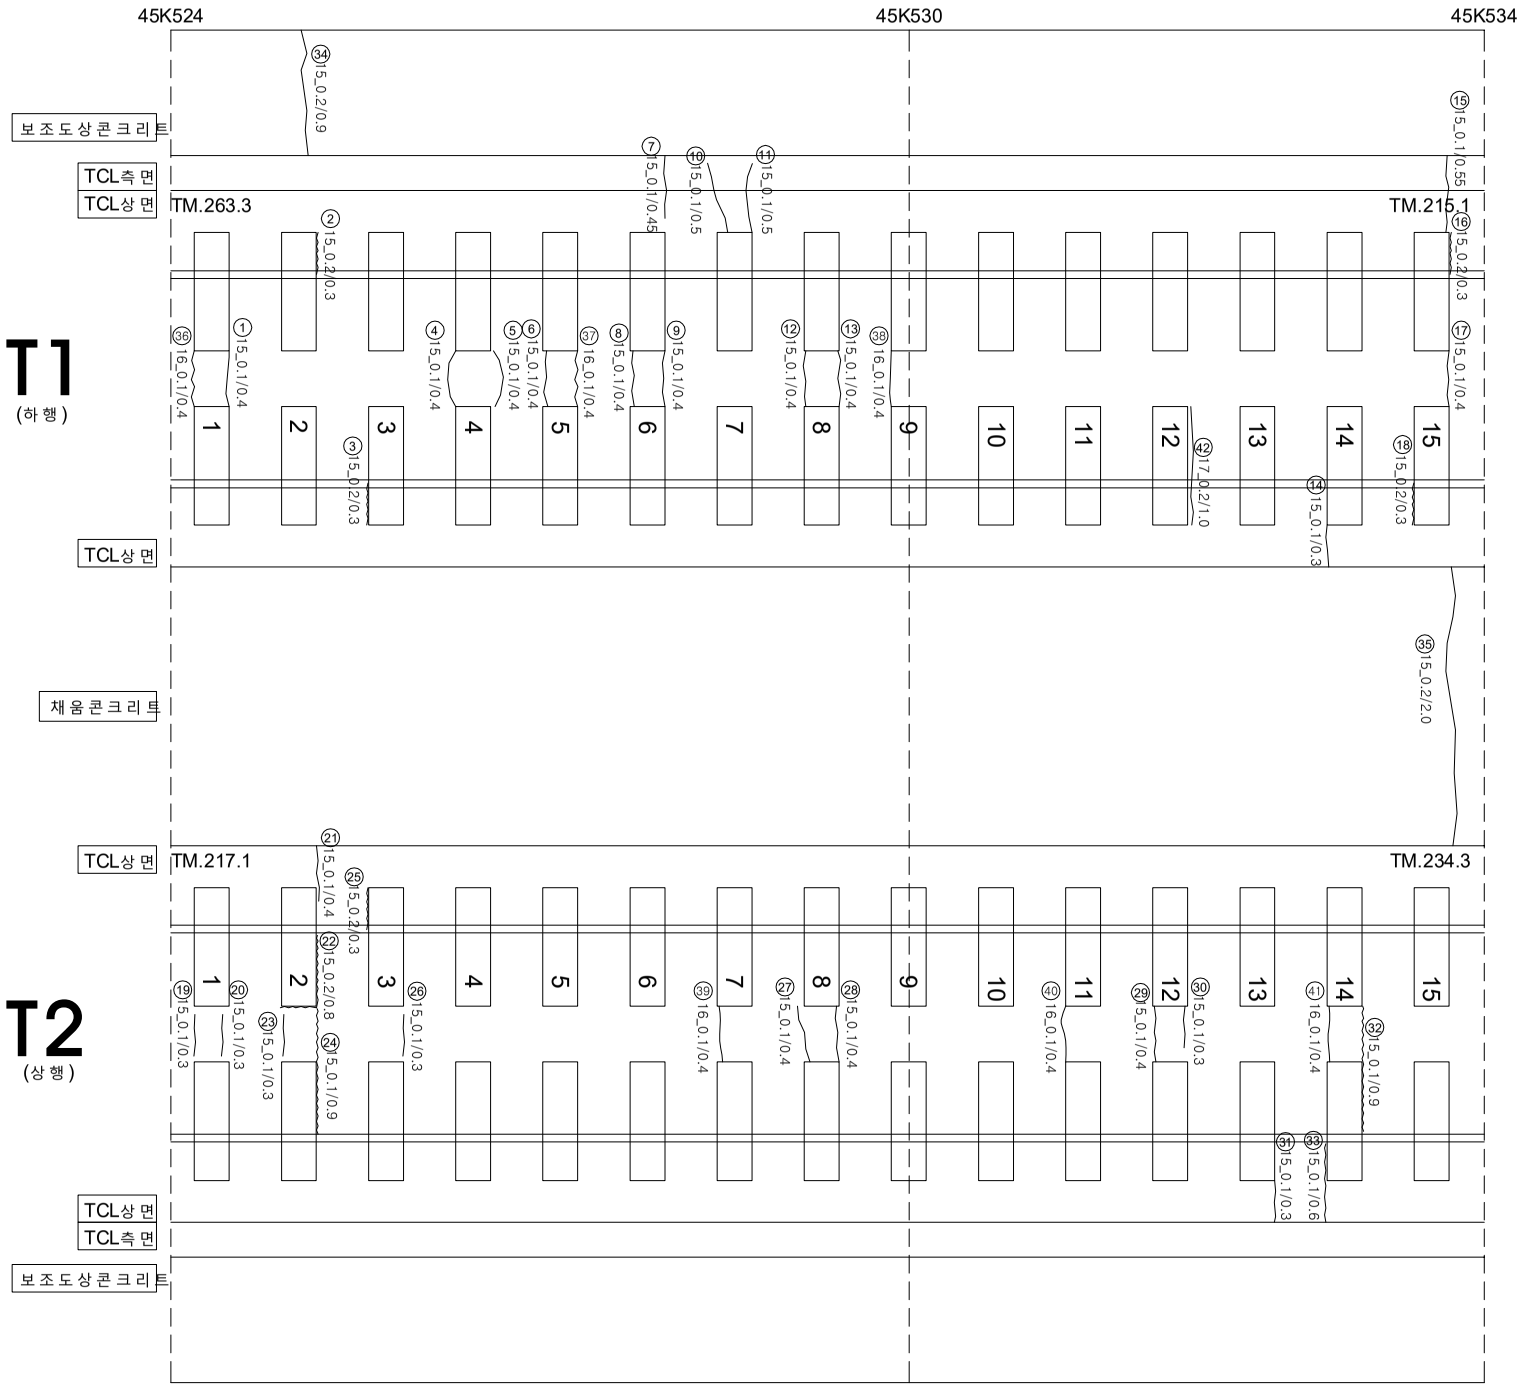
연번	손상	폭		연장		비고	연번	손상	폭		연장		비고
1	균열	0.1	㎜	0.4	m		56						
2	경계부 균열	0.2	㎜	0.3	m		57						
3	경계부 균열	0.2	㎜	0.3	m		58						
4	균열	0.1	㎜	0.4	m		59						
5	균열	0.1	㎜	0.4	m		60						
6	균열	0.1	㎜	0.4	m		61						
7	균열	0.1	㎜	0.45	m		62						
8	균열	0.1	㎜	0.4	m		63						
9	균열	0.1	㎜	0.4	m		64						
10	균열	0.1	㎜	0.5	m		65						
11	균열	0.1	㎜	0.5	m		66						
12	균열	0.1	㎜	0.4	m		67						
13	균열	0.1	㎜	0.4	m		68						
14	균열	0.1	㎜	0.3	m		69						
15	균열	0.1	㎜	0.55	m		70						
16	경계부 균열	0.2	㎜	0.3	m		71						
17	균열	0.1	㎜	0.4	m		72						
18	경계부 균열	0.2	㎜	0.3	m		73						
19	균열	0.1	㎜	0.3	m		74						
20	균열	0.1	㎜	0.3	m		75						
21	균열	0.1	㎜	0.4	m		76						
22	경계부 균열	0.2	㎜	0.8	m		77						
23	균열	0.1	㎜	0.3	m		78						
24	경계부 균열	0.1	㎜	0.9	m		79						
25	경계부 균열	0.2	㎜	0.3	m		80						
26	균열	0.1	㎜	0.3	m		81						
27	균열	0.1	㎜	0.4	m		82						
28	균열	0.1	㎜	0.4	m		83						
29	균열	0.1	㎜	0.4	m		84						
30	균열	0.1	㎜	0.3	m		85						
31	균열	0.1	㎜	0.3	m		86						
32	경계부 균열	0.1	㎜	0.9	m		87

33	경계부 균열	0.1	㎜	0.6	m		88						
34	균열	0.2	㎜	0.9	m		89						
35	균열	0.2	㎜	2.0	m		90						
36	균열	0.1	㎜	0.4	m		91						
37	균열	0.1	㎜	0.4	m		92						
38	균열	0.1	㎜	0.4	m		93						
39	균열	0.1	㎜	0.4	m		94						
40	균열	0.1	㎜	0.4	m		95						
41	균열	0.1	㎜	0.4	m		96						
42	경계부 균열	0.2	㎜	1.0	m	신규	97						
43							98						
44							99						
45							100						
46							101						
47							102						
48							103						
49							104						
50							105						
51							106						
52							107						
53							108						
54							109						
55							110
