외관조사망도 번호
U13_노티터널_23(45k544~45k554)

호남고속선 노티터널_23(45.544~45.554km, S23)

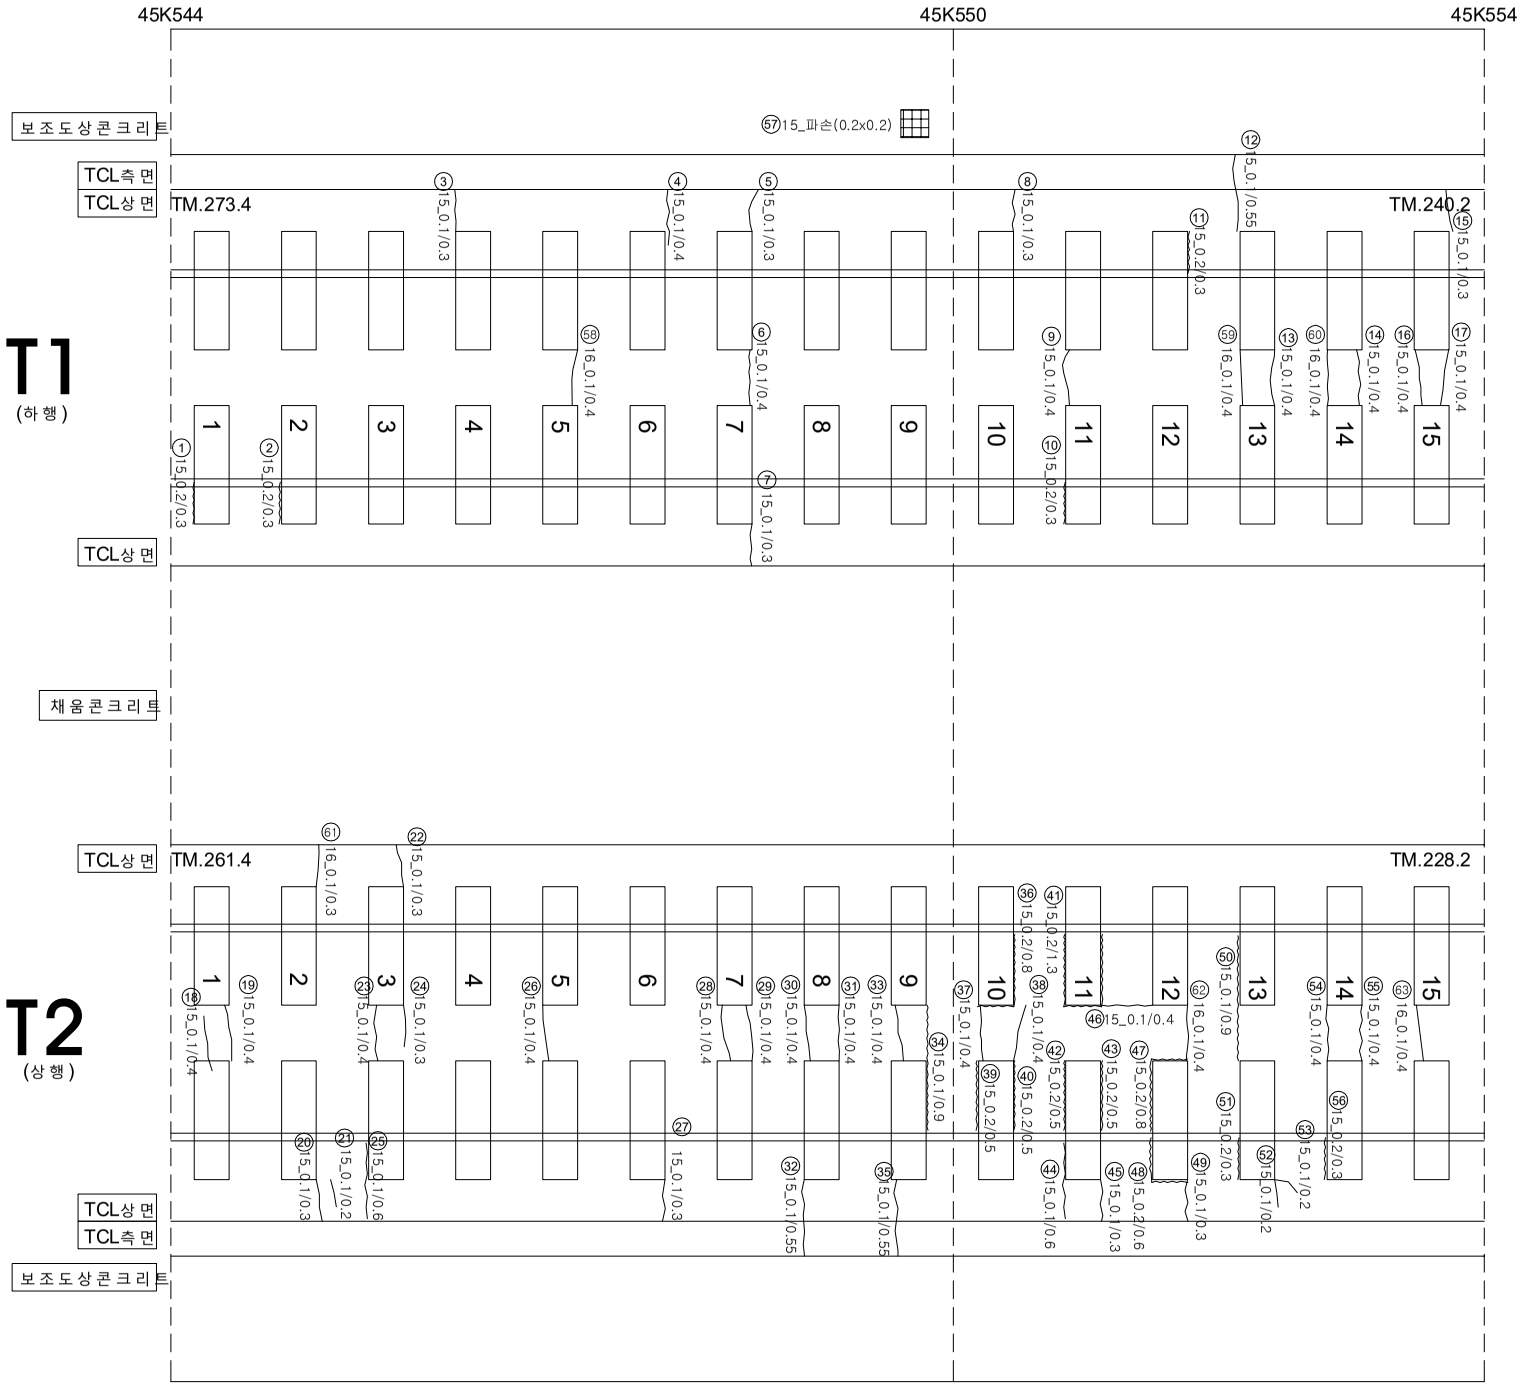
연번	손상	폭		연장		비고	연번	손상	폭		연장		비고
1	경계부균열	0.2	㎜	0.3	m		56	경계부균열	0.2	㎜	0.3	m	
2	경계부균열	0.2	㎜	0.3	m		57	파손	0.2	m	0.2	m	
3	균열	0.1	㎜	0.3	m		58	균열	0.1	㎜	0.4	m	
4	균열	0.1	㎜	0.4	m		59	균열	0.1	㎜	0.4	m	
5	균열	0.1	㎜	0.3	m		60	균열	0.1	㎜	0.4	m	
6	균열	0.1	㎜	0.4	m		61	균열	0.1	㎜	0.3	m	
7	균열	0.1	㎜	0.3	m		62	균열	0.1	㎜	0.4	m	
8	균열	0.1	㎜	0.3	m		63	균열	0.1	㎜	0.4	m	
9	균열	0.1	㎜	0.4	m		64						
10	경계부균열	0.2	㎜	0.3	m		65						
11	경계부균열	0.2	㎜	0.3	m		66						
12	균열	0.1	㎜	0.55	m		67						
13	균열	0.1	㎜	0.4	m		68						
14	균열	0.1	㎜	0.4	m		69						
15	균열	0.1	㎜	0.3	m		70						
16	균열	0.1	㎜	0.4	m		71						
17	균열	0.1	㎜	0.4	m		72						
18	균열	0.1	㎜	0.4	m		73						
19	균열	0.1	㎜	0.4	m		74						
20	균열	0.1	㎜	0.3	m		75						
21	균열	0.1	㎜	0.2	m		76						
22	균열	0.1	㎜	0.3	m		77						
23	균열	0.1	㎜	0.4	m		78						
24	균열	0.1	㎜	0.3	m		79						
25	균열	0.1	㎜	0.6	m		80						
26	균열	0.1	㎜	0.4	m		81						
27	균열	0.1	㎜	0.3	m		82						
28	균열	0.1	㎜	0.4	m		83						
29	균열	0.1	㎜	0.4	m		84

30	균열	0.1	㎜	0.4	m		85						
31	균열	0.1	㎜	0.4	m		86						
32	균열	0.1	㎜	0.55	m		87						
33	균열	0.1	㎜	0.4	m		88						
34	경계부균열	0.1	㎜	0.9	m		89						
35	균열	0.1	㎜	0.55	m		90						
36	경계부균열	0.2	㎜	0.8	m		91						
37	균열	0.1	㎜	0.4	m		92						
38	균열	0.1	㎜	0.4	m		93						
39	경계부균열	0.2	㎜	0.5	m		94						
40	경계부균열	0.2	㎜	0.5	m		95						
41	경계부균열	0.2	㎜	1.3	m		96						
42	경계부균열	0.2	㎜	0.5	m		97						
43	경계부균열	0.2	㎜	0.5	m		98						
44	균열	0.1	㎜	0.6	m		99						
45	균열	0.1	㎜	0.3	m		100						
46	균열	0.1	㎜	0.4	m		101						
47	경계부균열	0.2	㎜	0.8	m		102						
48	경계부균열	0.2	㎜	0.6	m		103						
49	균열	0.1	㎜	0.3	m		104						
50	경계부균열	0.1	㎜	0.9	m		105						
51	경계부균열	0.2	㎜	0.3	m		106						
52	균열	0.1	㎜	0.2	m		107						
53	균열	0.1	㎜	0.2	m		108						
54	균열	0.1	㎜	0.4	m		109						
55	균열	0.1	㎜	0.4	m		110
