외관조사망도 번호
U13_노티터널_25(45k564~45k574)

호남고속선 노티터널_25(45.564~45.574km, S25)

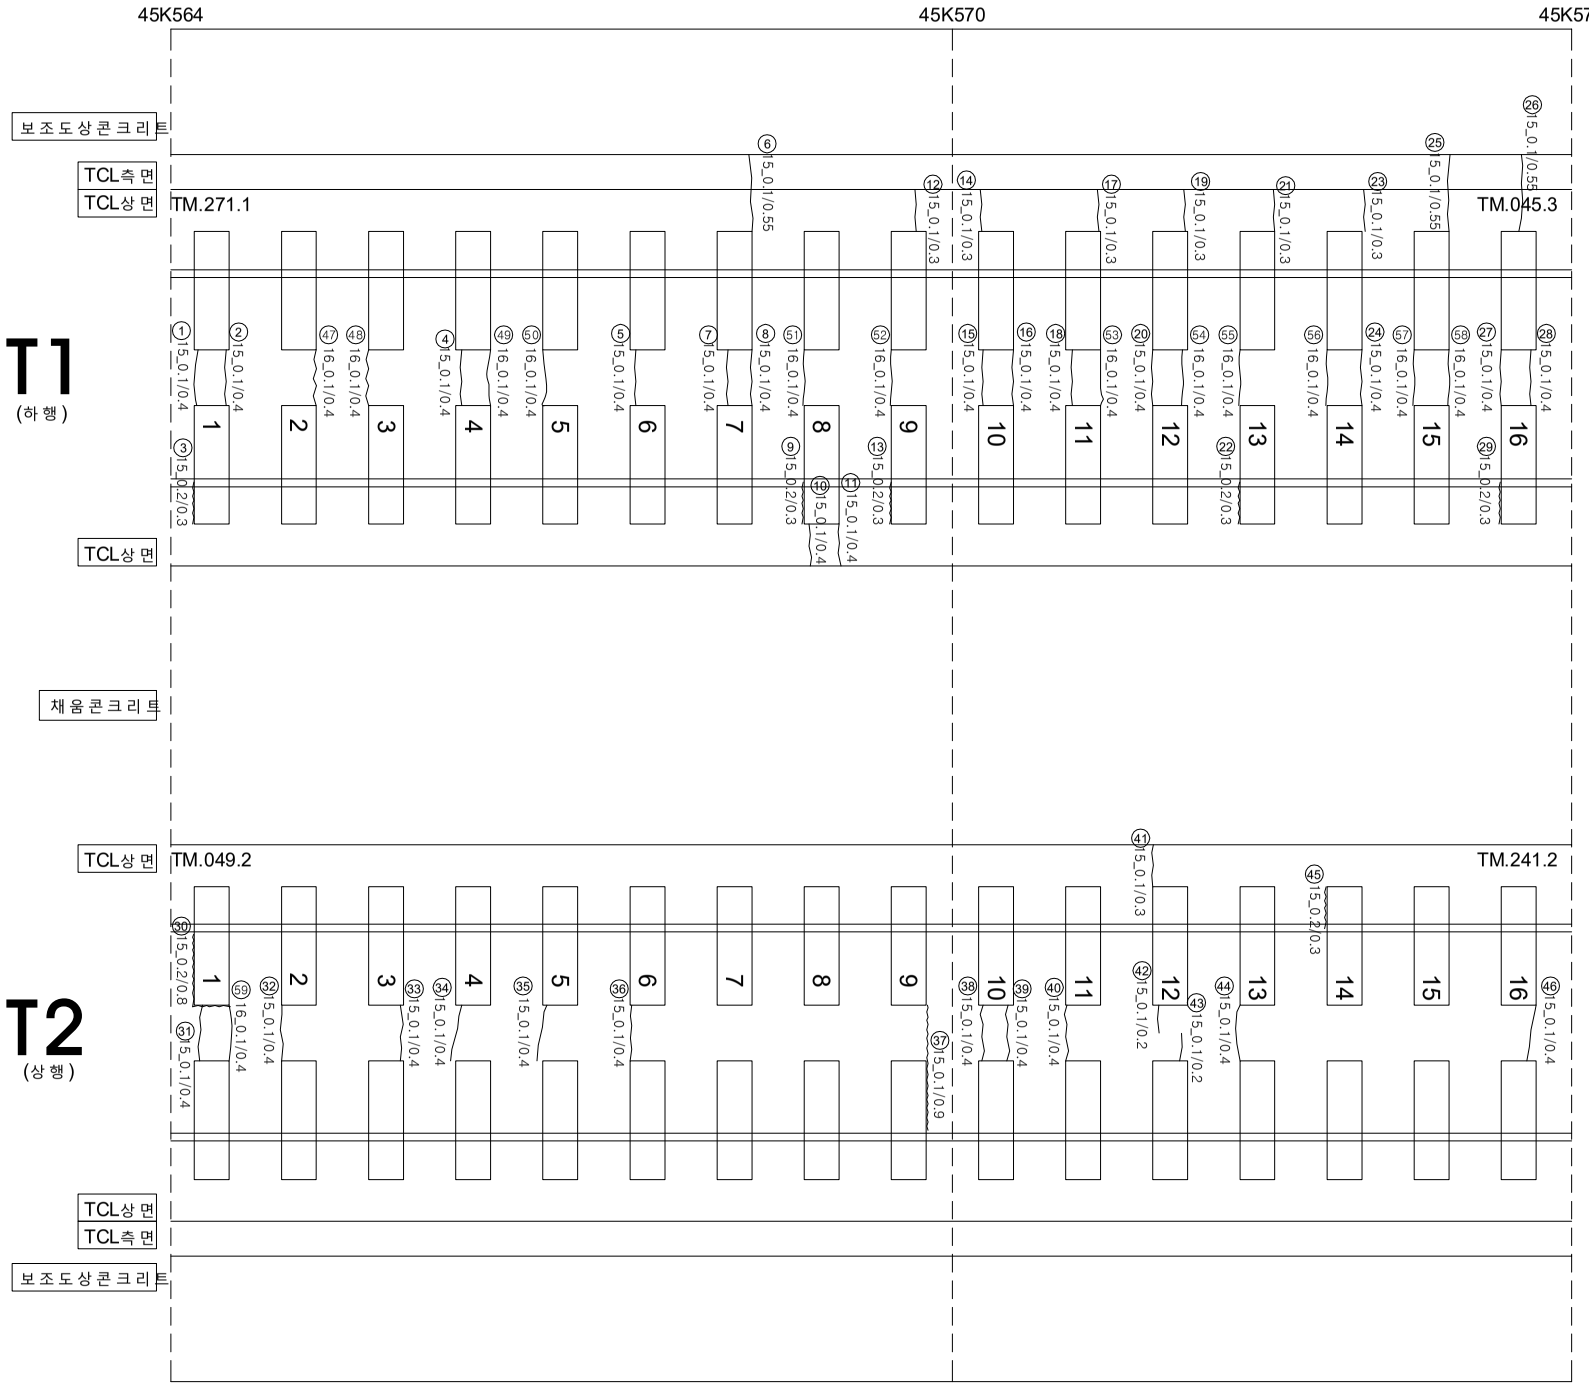
연번	손상	폭		연장		비고	연번	손상	폭		연장		비고
1	균열	0.1	㎜	0.4	m		56	균열	0.1	㎜	0.4	m	
2	균열	0.1	㎜	0.4	m		57	균열	0.1	㎜	0.4	m	
3	경계부균열	0.2	㎜	0.3	m		58	균열	0.1	㎜	0.4	m	
4	균열	0.1	㎜	0.4	m		59	균열	0.1	㎜	0.4	m	
5	균열	0.1	㎜	0.4	m		60						
6	균열	0.1	㎜	0.55	m		61						
7	균열	0.1	㎜	0.4	m		62						
8	균열	0.1	㎜	0.4	m		63						
9	경계부균열	0.2	㎜	0.3	m		64						
10	균열	0.1	㎜	0.4	m		65						
11	균열	0.1	㎜	0.4	m		66						
12	균열	0.1	㎜	0.3	m		67						
13	균열	0.2	㎜	0.3	m		68						
14	균열	0.1	㎜	0.3	m		69						
15	균열	0.1	㎜	0.4	m		70						
16	균열	0.1	㎜	0.4	m		71						
17	균열	0.1	㎜	0.3	m		72						
18	균열	0.1	㎜	0.4	m		73						
19	균열	0.1	㎜	0.3	m		74						
20	균열	0.1	㎜	0.4	m		75						
21	균열	0.1	㎜	0.3	m		76						
22	경계부균열	0.2	㎜	0.3	m		77						
23	균열	0.1	㎜	0.3	m		78						
24	균열	0.1	㎜	0.4	m		79						
25	균열	0.1	㎜	0.55	m		80						
26	균열	0.1	㎜	0.55	m		81						
27	균열	0.1	㎜	0.4	m		82						
28	균열	0.1	㎜	0.4	m		83						
29	경계부균열	0.2	㎜	0.3	m		84						
30	경계부균열	0.2	㎜	0.8	m		85						
31	균열	0.1	㎜	0.4	m		86

32	균열	0.1	㎜	0.4	m		87						
33	균열	0.1	㎜	0.4	m		88						
34	균열	0.1	㎜	0.4	m		89						
35	균열	0.1	㎜	0.4	m		90						
36	균열	0.1	㎜	0.4	m		91						
37	경계부균열	0.1	㎜	0.9	m		92						
38	균열	0.1	㎜	0.4	m		93						
39	균열	0.1	㎜	0.4	m		94						
40	균열	0.1	㎜	0.4	m		95						
41	균열	0.1	㎜	0.3	m		96						
42	균열	0.1	㎜	0.2	m		97						
43	균열	0.1	㎜	0.2	m		98						
44	균열	0.1	㎜	0.4	m		99						
45	경계부균열	0.2	㎜	0.3	m		100						
46	균열	0.1	㎜	0.4	m		101						
47	균열	0.1	㎜	0.4	m		102						
48	균열	0.1	㎜	0.4	m		103						
49	균열	0.1	㎜	0.4	m		104						
50	균열	0.1	㎜	0.4	m		105						
51	균열	0.1	㎜	0.4	m		106						
52	균열	0.1	㎜	0.4	m		107						
53	균열	0.1	㎜	0.4	m		108						
54	균열	0.1	㎜	0.4	m		109						
55	균열	0.1	㎜	0.4	m		110
