외관조사망도 번호
U13_노티터널_10(45k414~45k424)

호남고속선 노티터널_10(45.414~45.424km, S10)

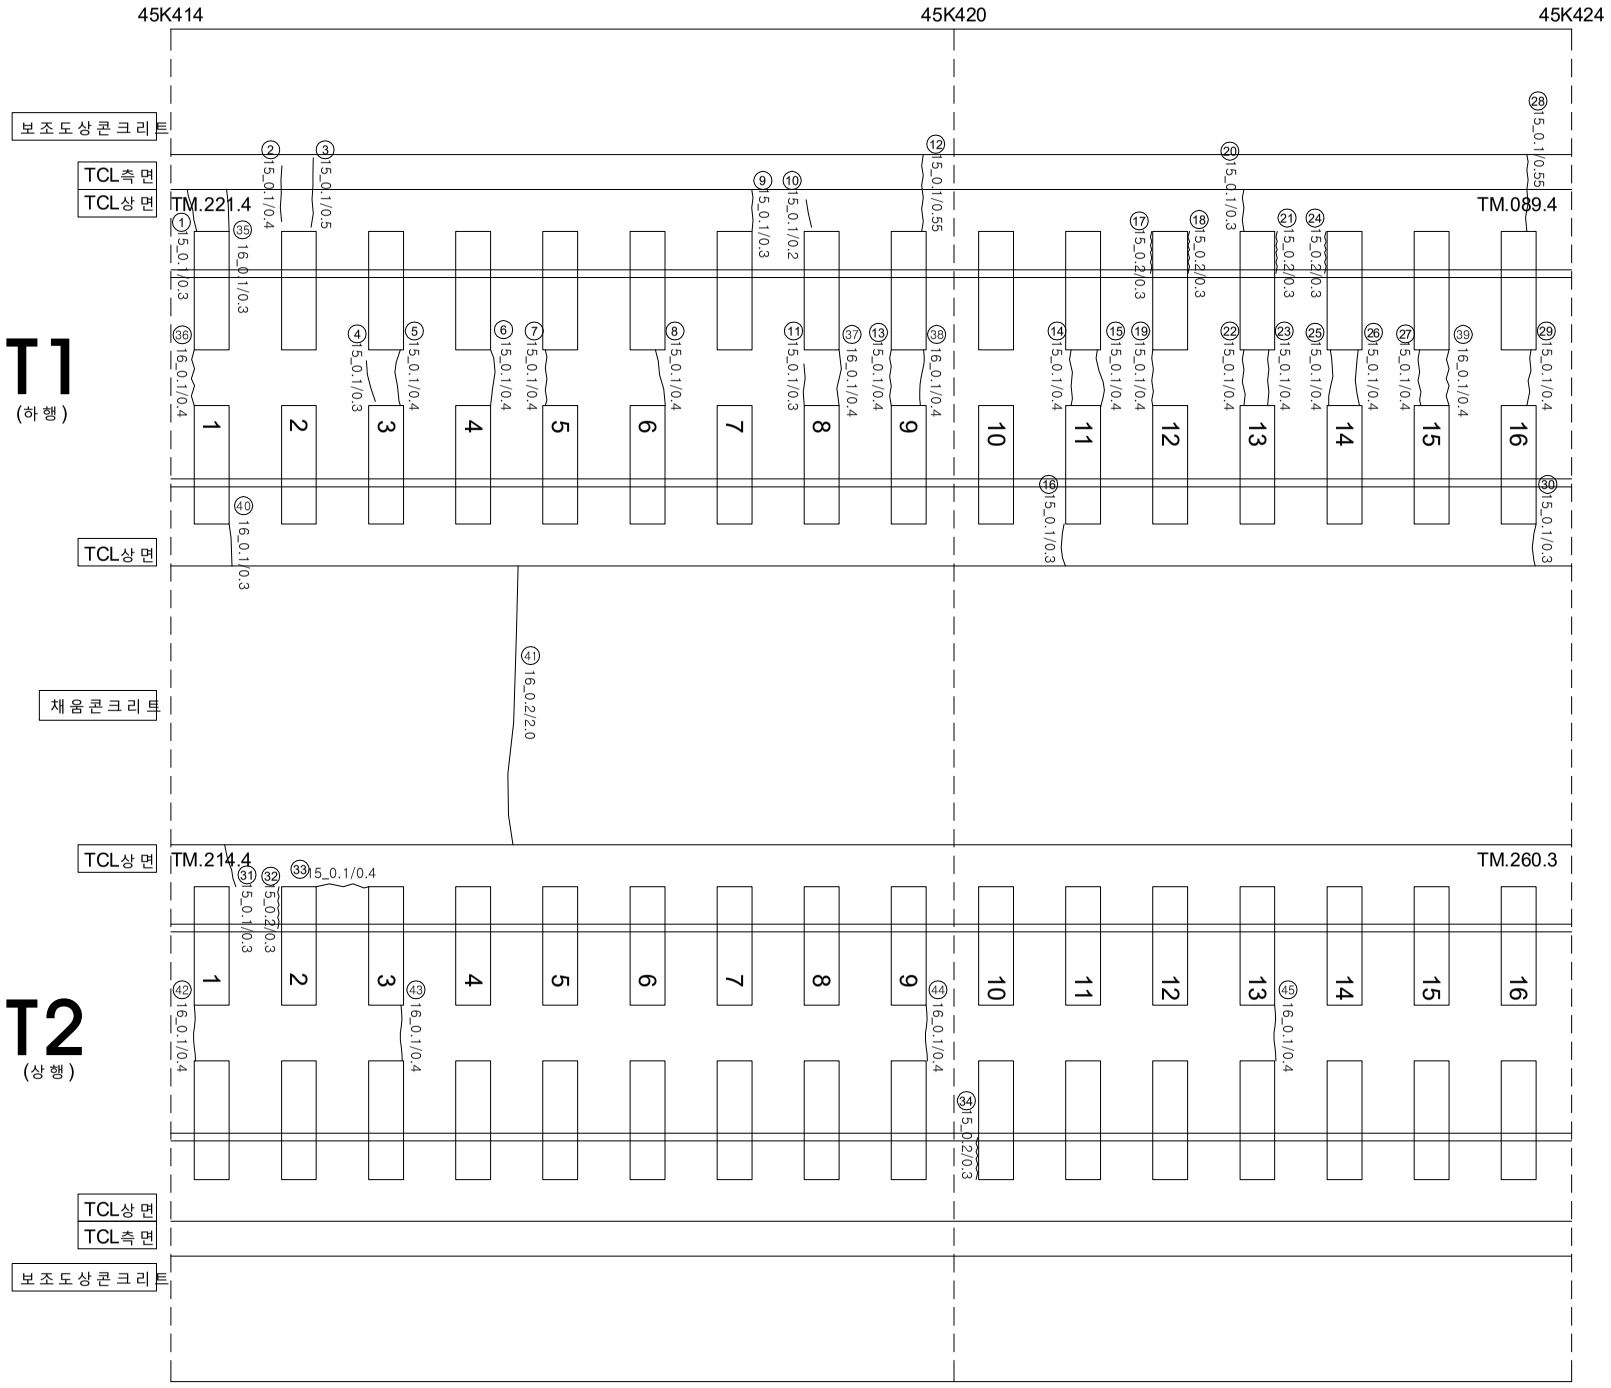
연번	손상	폭		연장		비고	연번	손상	폭		연장		비고
1	균열	0.1	㎜	0.3	m		56						
2	균열	0.1	㎜	0.4	m		57						
3	균열	0.1	㎜	0.5	m		58						
4	균열	0.1	㎜	0.3	m		59						
5	균열	0.1	㎜	0.4	m		60						
6	균열	0.1	㎜	0.4	m		61						
7	균열	0.1	㎜	0.4	m		62						
8	균열	0.1	㎜	0.4	m		63						
9	균열	0.1	㎜	0.3	m		64						
10	균열	0.1	㎜	0.2	m		65						
11	균열	0.1	㎜	0.3	m		66						
12	균열	0.1	㎜	0.4	m		67						
13	균열	0.1	㎜	0.4	m		68						
14	균열	0.1	㎜	0.55	m		69						
15	균열	0.1	㎜	0.4	m		70						
16	균열	0.1	㎜	0.4	m		71						
17	경계부균열	0.1	㎜	0.3	m		72						
18	경계부균열	0.2	㎜	0.3	m		73						
19	균열	0.1	㎜	0.4	m		74						
20	균열	0.1	㎜	0.3	m		75						
21	경계부균열	0.2	㎜	0.3	m		76						
22	균열	0.1	㎜	0.4	m		77						
23	균열	0.1	㎜	0.4	m		78						
24	경계부균열	0.2	㎜	0.3	m		79						
25	균열	0.1	㎜	0.4	m		80						
26	균열	0.1	㎜	0.4	m		81						
27	균열	0.1	㎜	0.4	m		82						
28	균열	0.1	㎜	0.55	m		83						
29	균열	0.1	㎜	0.4	m		84						
30	균열	0.1	㎜	0.3	m		85						
31	균열	0.1	㎜	0.3	m		86						
32	경계부균열	0.2	㎜	0.3	m		87

33	균열	0.1	㎜	0.4	m		88						
34	경계부균열	0.2	㎜	0.3	m		89						
35	균열	0.1	㎜	0.3	m		90						
36	균열	0.1	㎜	0.4	m		91						
37	균열	0.1	㎜	0.4	m		92						
38	균열	0.1	㎜	0.4	m		93						
39	균열	0.1	㎜	0.4	m		94						
40	균열	0.1	㎜	0.3	m		95						
41	균열	0.2	㎜	2.0	m		96						
42	균열	0.1	㎜	0.4	m		97						
43	균열	0.1	㎜	0.4	m		98						
44	균열	0.1	㎜	0.4	m		99						
45	균열	0.1	㎜	0.4	m		100						
46							101						
47							102						
48							103						
49							104						
50							105						
51							106						
52							107						
53							108						
54							109						
55							110
