호남고속선 노티터널_토공노반_1(45k650~45.660km, L=10m)

외관조사망도 번호
G24_노티터널_토공노반_1(45k650~45k660)

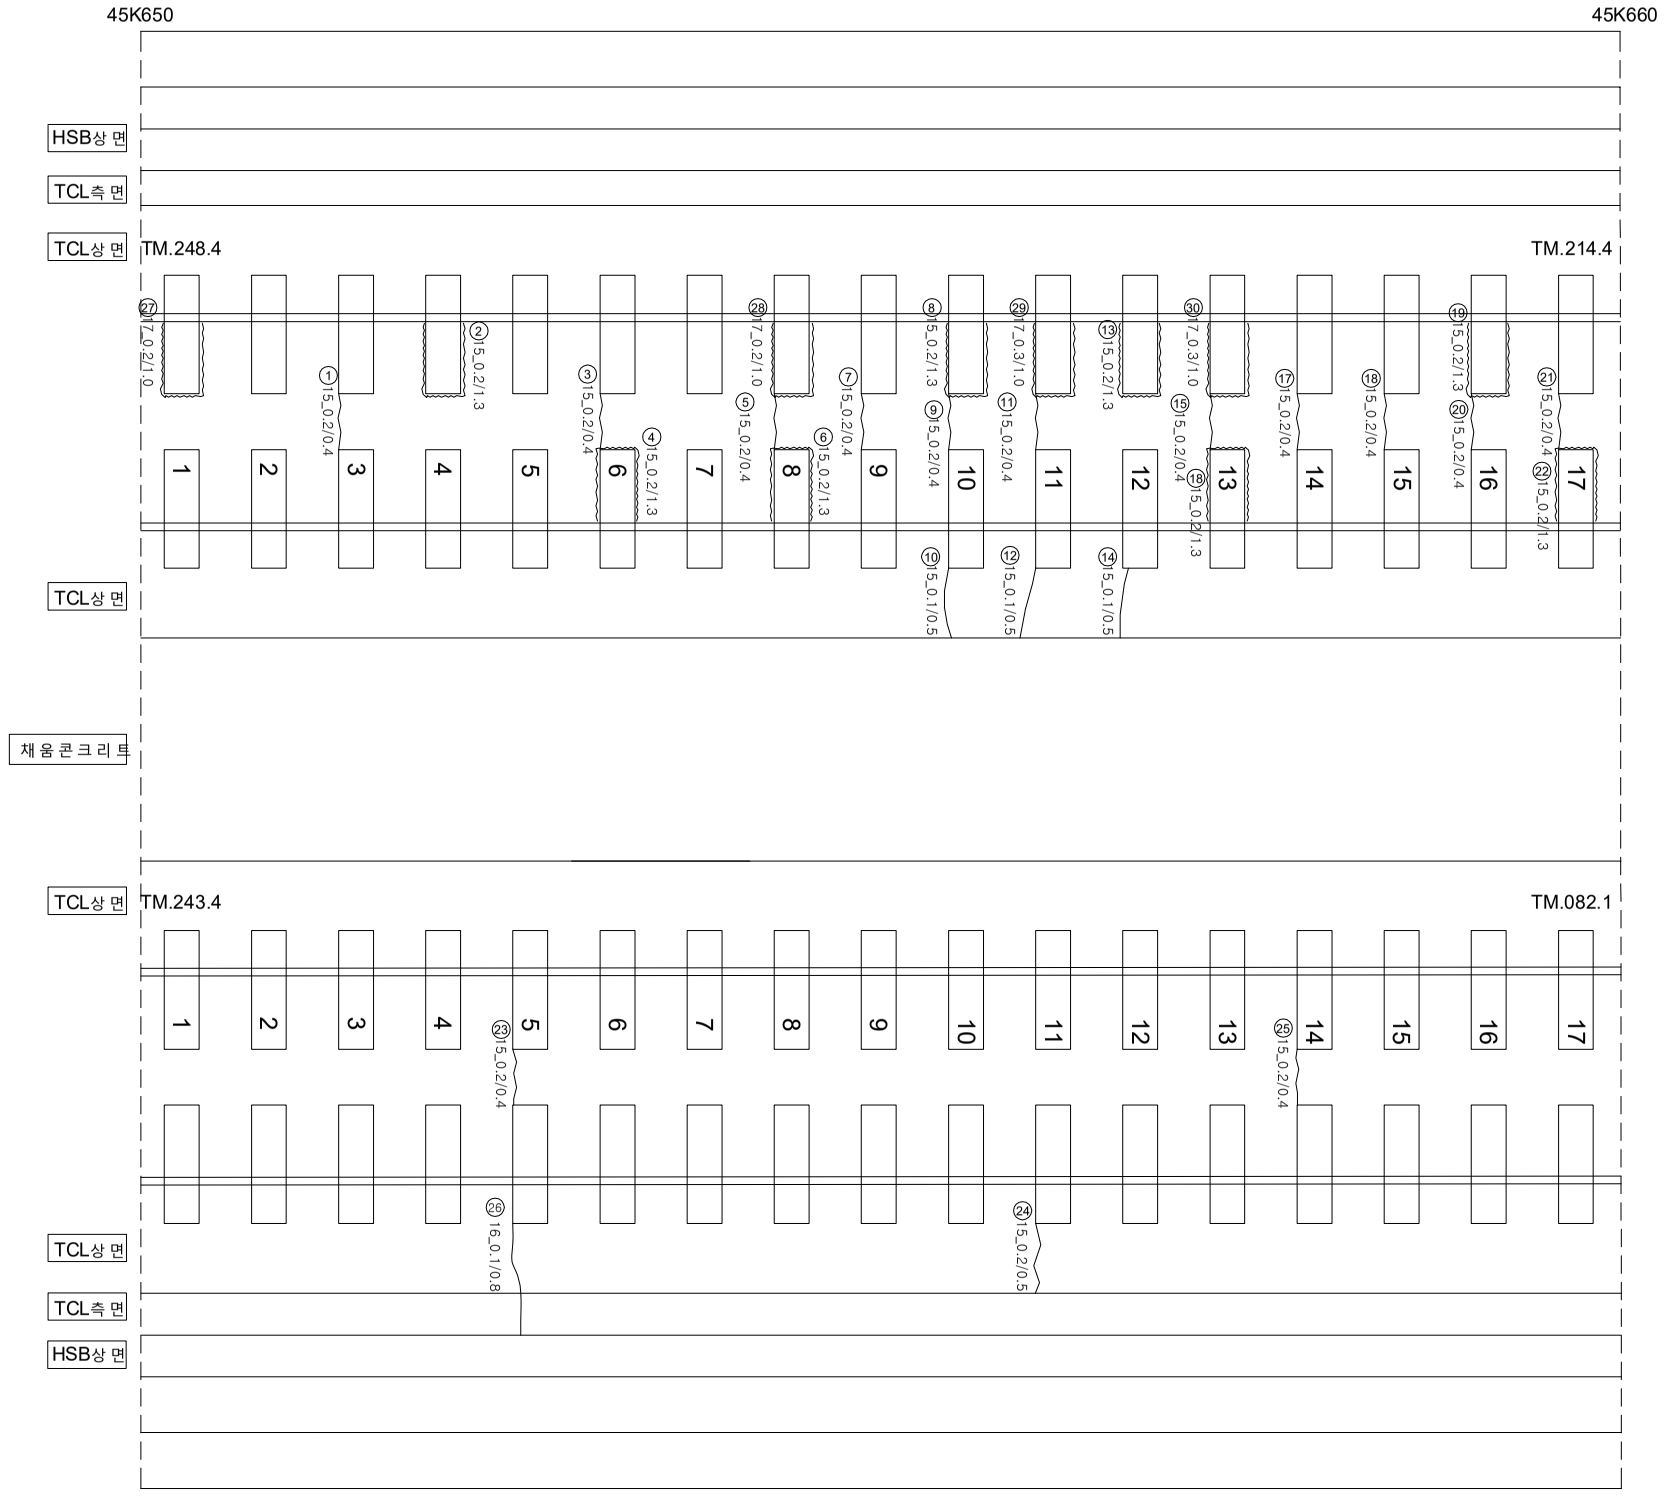
연번	손상	폭		연장		비고	연번	손상	폭		연장		비고
1	균열	0.2	㎜	0.4	m		56						
2	경계부 균열	0.2	㎜	1.3	m		57						
3	균열	0.2	㎜	0.4	m		58						
4	경계부 균열	0.2	㎜	1.3	m		59						
5	균열	0.2	㎜	0.4	m		60						
6	경계부 균열	0.2	㎜	1.3	m		61						
7	균열	0.2	㎜	0.4	m		62						
8	경계부 균열	0.2	㎜	1.3	m		63						
9	균열	0.2	㎜	0.4	m		64						
10	균열	0.1	㎜	0.5	m		65						
11	균열	0.2	㎜	0.4	m		66						
12	균열	0.1	㎜	0.5	m		67						
13	경계부 균열	0.2	㎜	1.3	m		68						
14	균열	0.1	㎜	0.5	m		69						
15	균열	0.2	㎜	0.4	m		70						
16	균열	0.2	㎜	1.3	m		71						
17	균열	0.2	㎜	0.4	m		72						
18	경계부 균열	0.2	㎜	0.4	m		73						
19	경계부 균열	0.2	㎜	1.3	m		74						
20	균열	0.2	㎜	0.4	m		75						
21	균열	0.2	㎜	0.4	m		76						
22	경계부 균열	0.2	㎜	1.3	m		77						
23	균열	0.2	㎜	0.4	m		78						
24	균열	0.2	㎜	0.5	m		79						
25	균열	0.2	㎜	0.4	m		80						
26	균열	0.1	㎜	0.8	m		81						
27	경계부 균열	0.2	㎜	1.0	m	신 규	82						
28	경계부 균열	0.2	㎜	1.0	m	신 규	83						
29	경계부 균열	0.3	㎜	1.0	m	신 규	84						
30	경계부 균열	0.3	㎜	1.0	m	신 규	85						
31							86
