외관조사망도 번호
G24_노티터널_토공노반_2(45k660~45k670)

호남고속선 노티터널_토공노반_2(45.660~45.670km, L=10m)

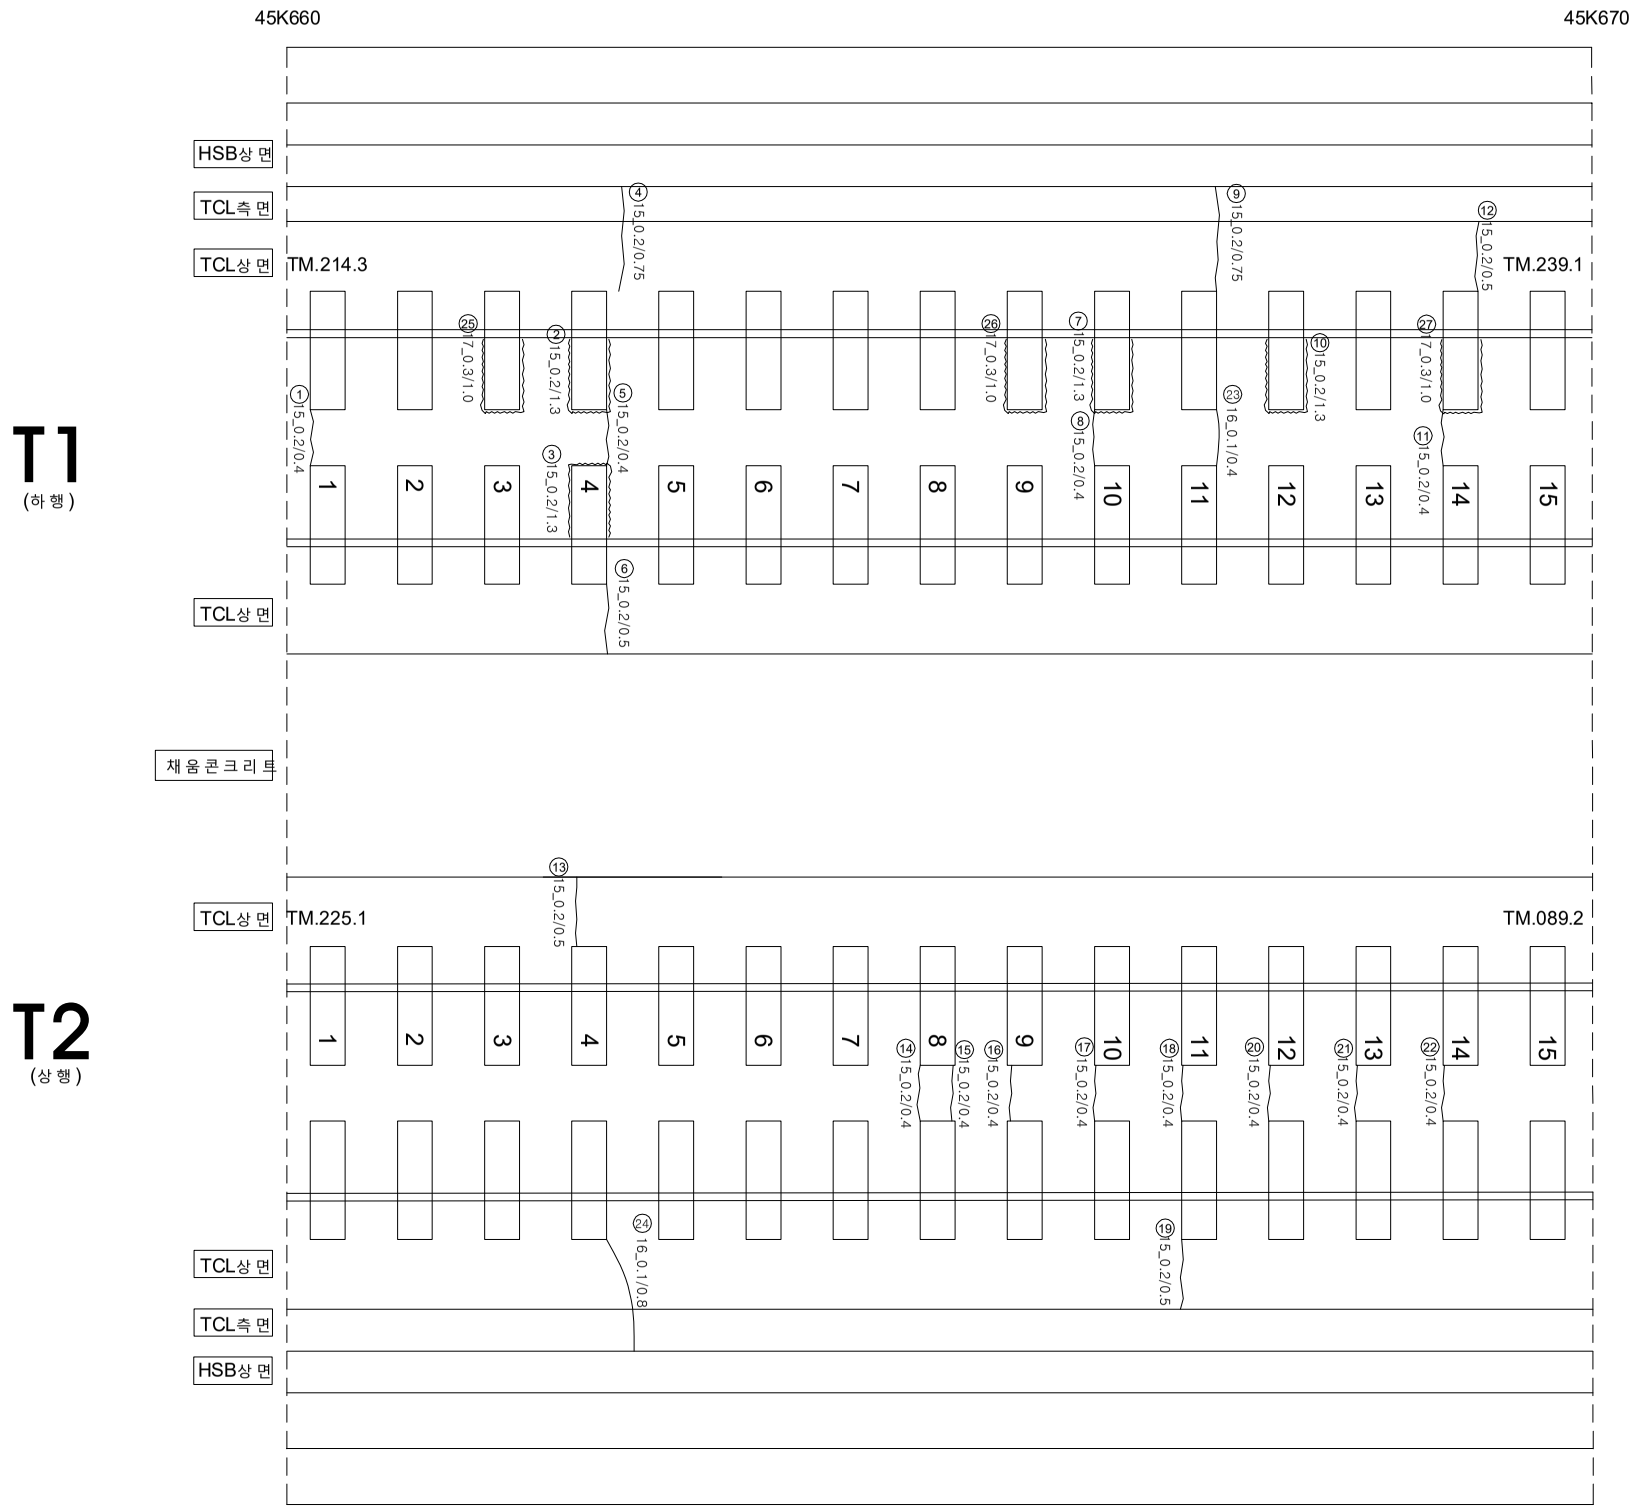
연번	손상	폭		연장		비고	연번	손상	폭		연장		비고
1	균열	0.2	㎜	0.4	m		56						
2	경계부균열	0.2	㎜	1.3	m		57						
3	경계부균열	0.2	㎜	1.3	m		58						
4	균열	0.2	㎜	0.75	m		59						
5	균열	0.2	㎜	0.4	m		60						
6	균열	0.2	㎜	0.5	m		61						
7	경계부균열	0.2	㎜	1.3	m		62						
8	균열	0.2	㎜	0.4	m		63						
9	균열	0.2	㎜	0.75	m		64						
10	경계부균열	0.2	㎜	1.3	m		65						
11	균열	0.2	㎜	0.4	m		66						
12	균열	0.2	㎜	0.5	m		67						
13	균열	0.2	㎜	0.5	m		68						
14	균열	0.2	㎜	0.4	m		69						
15	균열	0.2	㎜	0.4	m		70						
16	균열	0.2	㎜	0.4	m		71						
17	균열	0.2	㎜	0.4	m		72						
18	균열	0.2	㎜	0.4	m		73						
19	균열	0.2	㎜	0.5	m		74						
20	균열	0.2	㎜	0.4	m		75						
21	균열	0.2	㎜	0.4	m		76						
22	균열	0.2	㎜	0.4	m		77						
23	균열	0.1	㎜	0.4	m		78						
24	균열	0.1	㎜	0.8	m		79						
25	경계부균열	0.3	㎜	1.0	m	신규	80						
26	경계부균열	0.3	㎜	1.0	m	신규	81						
27	경계부균열	0.3	㎜	1.0	m	신규	82						
28							83						
29							84						
30							85						
31							86						
32							87						
33							88						
34							89						
35							90
