호남고속선 노티터널_토공노반_3(45.670~45.680km, L=10m)

외관조사망도 번호
G24_노티터널_토공노반_3(45k670~45k680)

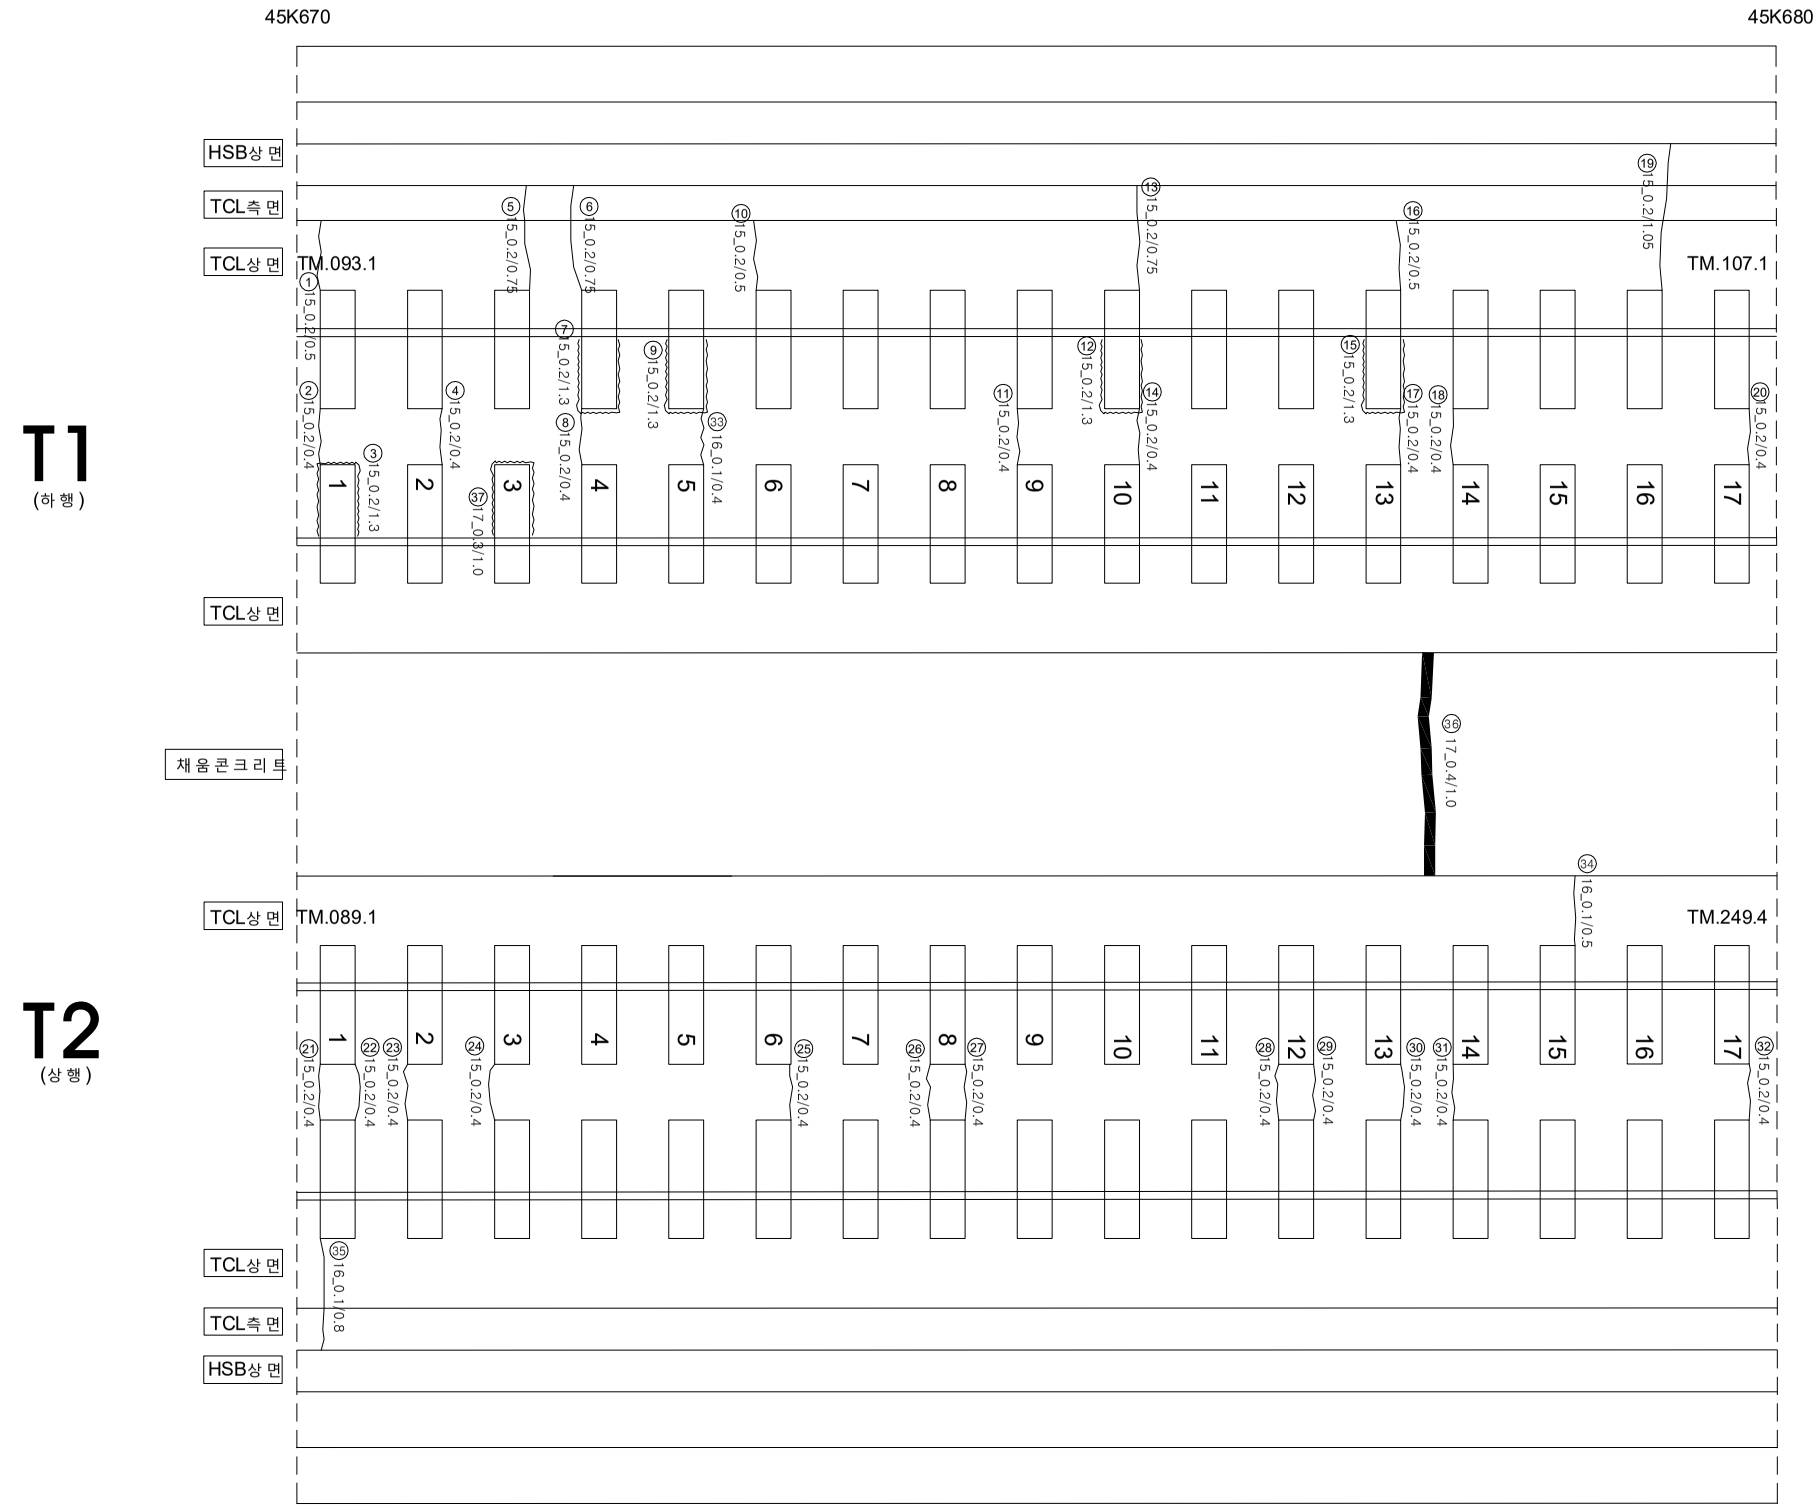
연번	손상	폭		연장		비고	연번	손상	폭		연장		비고
1	균열	0.2	㎜	0.5	m		56						
2	균열	0.2	㎜	0.4	m		57						
3	경계부 균열	0.2	㎜	1.3	m		58						
4	균열	0.2	㎜	0.4	m		59						
5	균열	0.2	㎜	0.75	m		60						
6	균열	0.2	㎜	0.75	m		61						
7	경계부 균열	0.2	㎜	1.3	m		62						
8	균열	0.2	㎜	0.4	m		63						
9	경계부 균열	0.2	㎜	1.3	m		64						
10	균열	0.2	㎜	0.5	m		65						
11	균열	0.2	㎜	0.4	m		66						
12	경계부 균열	0.2	㎜	1.3	m		67						
13	균열	0.2	㎜	0.75	m		68						
14	균열	0.2	㎜	0.4	m		69						
15	경계부 균열	0.2	㎜	1.3	m		70						
16	균열	0.2	㎜	0.5	m		71						
17	균열	0.2	㎜	0.4	m		72						
18	균열	0.2	㎜	0.4	m		73						
19	균열	0.2	㎜	1.05	m		74						
20	균열	0.2	㎜	0.4	m		75						
21	균열	0.2	㎜	0.4	m		76						
22	균열	0.2	㎜	0.4	m		77						
23	균열	0.2	㎜	0.4	m		78						
24	균열	0.2	㎜	0.4	m		79						
25	균열	0.2	㎜	0.4	m		80						
26	균열	0.2	㎜	0.4	m		81						
27	균열	0.2	㎜	0.4	m		82						
28	균열	0.2	㎜	0.4	m		83						
29	균열	0.2	㎜	0.4	m		84						
30	균열	0.2	㎜	0.4	m		85						
31	균열	0.2	㎜	0.4	m		86						
32	균열	0.2	㎜	0.4	m		87

33	균열	0.1	㎜	0.4	m		88						
34	균열	0.1	㎜	0.5	m		89						
35	균열	0.1	㎜	0.8	m		90						
36	균열	0.4	㎜	1.0	m	신 규	91						
37	경계부 균열	0.3	㎜	1.0	m	신 규	92						
38							93						
39							94						
40							95						
41							96						
42							97						
43							98						
44							99						
45							100						
46							101						
47							102						
48							103						
49							104						
50							105						
51							106						
52							107						
53							108						
54							109						
55							110
