| 외관조사망도 번호 |
| U14_모가울산터널_2(45k707~45k716) |

# 호남고속선 모가울산터널_2(45.707~45.716km, S2)

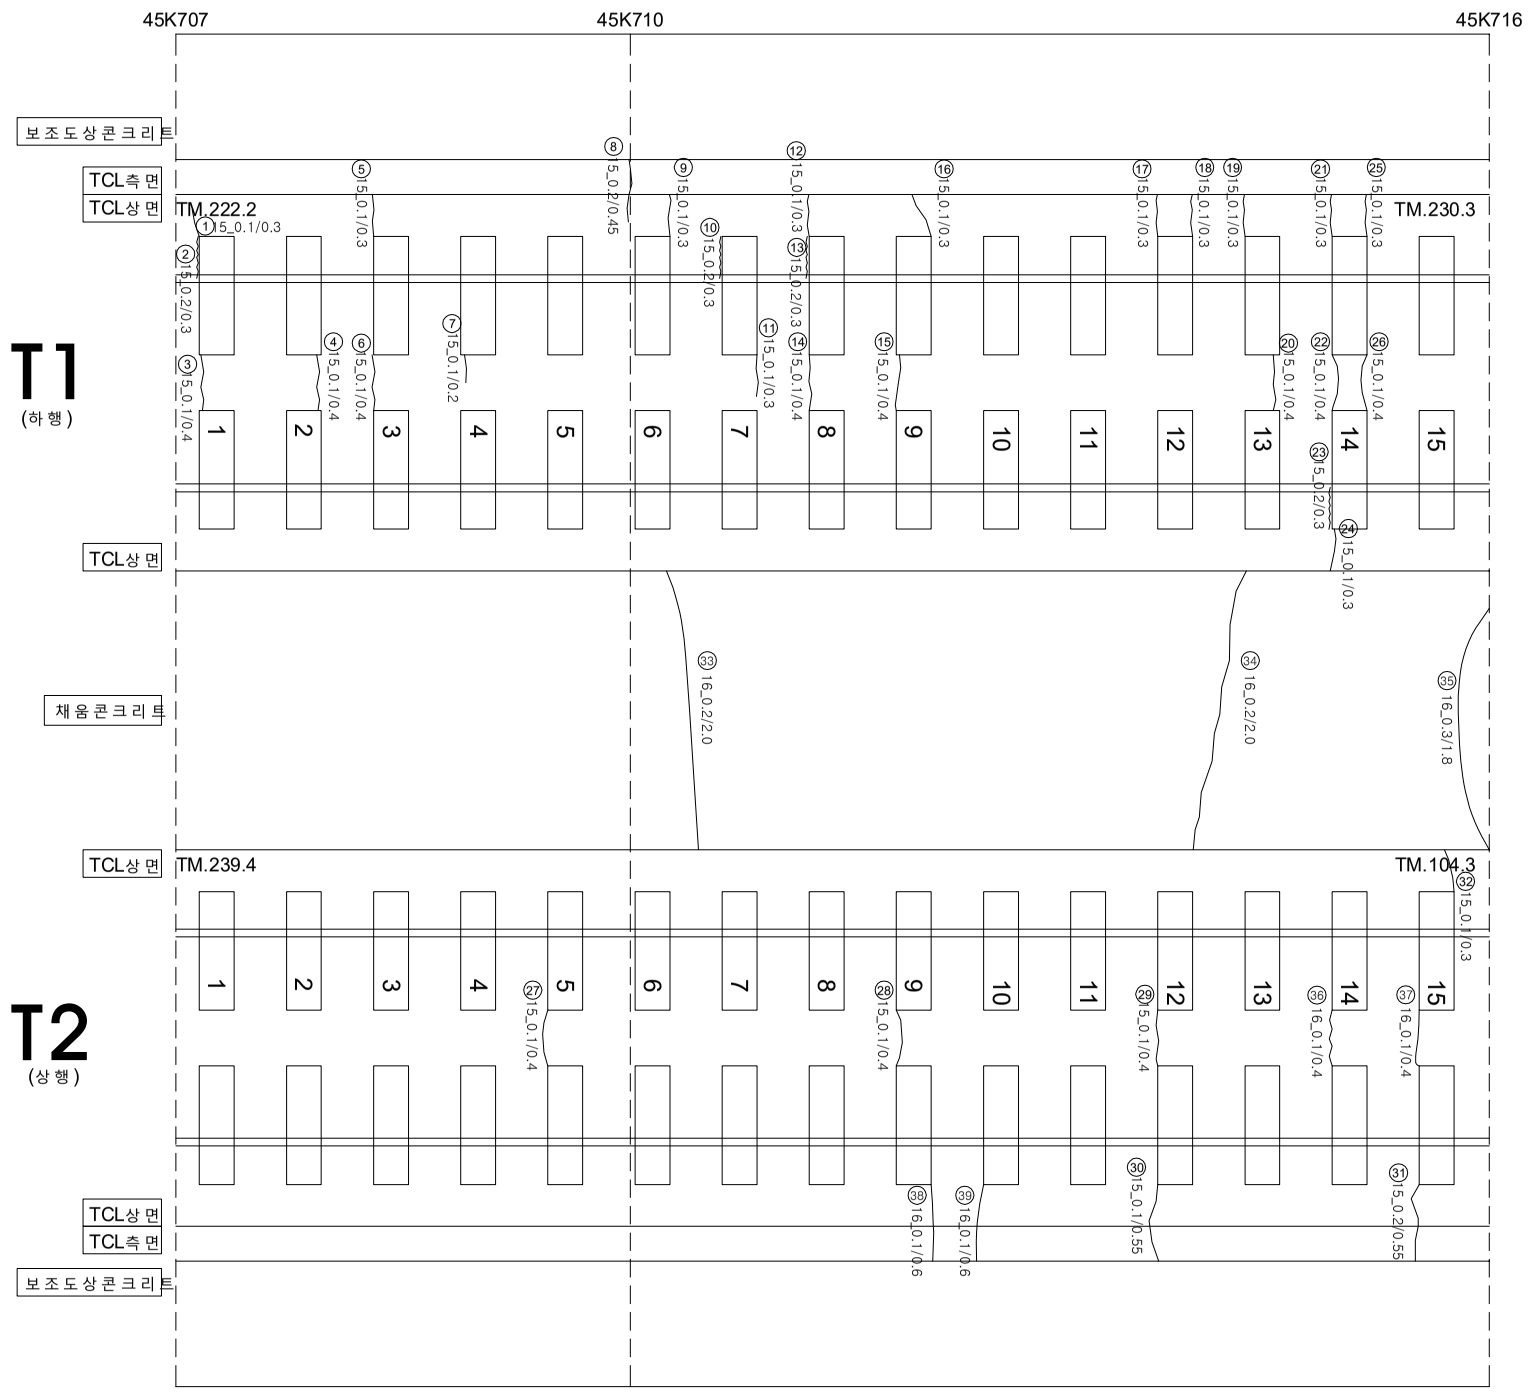
| 연번 | 손상 | 폭 | | 연장 | | 비고 | 연번 | 손상 | 폭 | | 연장 | | 비고 |
|---|---|---|---|---|---|---|---|---|---|---|---|---|---|
| 1 | 균열 | 0.1 | ㎜ | 0.3 | m | | 56 | | | | | | |
| 2 | 경계부균열 | 0.2 | ㎜ | 0.3 | m | | 57 | | | | | | |
| 3 | 균열 | 0.1 | ㎜ | 0.4 | m | | 58 | | | | | | |
| 4 | 균열 | 0.1 | ㎜ | 0.4 | m | | 59 | | | | | | |
| 5 | 균열 | 0.1 | ㎜ | 0.3 | m | | 60 | | | | | | |
| 6 | 균열 | 0.1 | ㎜ | 0.4 | m | | 61 | | | | | | |
| 7 | 균열 | 0.1 | ㎜ | 0.52 | m | | 62 | | | | | | |
| 8 | 균열 | 0.2 | ㎜ | 0.45 | m | | 63 | | | | | | |
| 9 | 균열 | 0.1 | ㎜ | 0.3 | m | | 64 | | | | | | |
| 10 | 경계부균열 | 0.2 | ㎜ | 0.3 | m | | 65 | | | | | | |
| 11 | 균열 | 0.1 | ㎜ | 0.3 | m | | 66 | | | | | | |
| 12 | 균열 | 0.1 | ㎜ | 0.3 | m | | 67 | | | | | | |
| 13 | 경계부균열 | 0.2 | ㎜ | 0.3 | m | | 68 | | | | | | |
| 14 | 균열 | 0.1 | ㎜ | 0.4 | m | | 69 | | | | | | |
| 15 | 균열 | 0.1 | ㎜ | 0.4 | m | | 70 | | | | | | |
| 16 | 균열 | 0.1 | ㎜ | 0.3 | m | | 71 | | | | | | |
| 17 | 균열 | 0.1 | ㎜ | 0.3 | m | | 72 | | | | | | |
| 18 | 균열 | 0.1 | ㎜ | 0.3 | m | | 73 | | | | | | |
| 19 | 균열 | 0.1 | ㎜ | 0.3 | m | | 74 | | | | | | |
| 20 | 균열 | 0.1 | ㎜ | 0.4 | m | | 75 | | | | | | |
| 21 | 균열 | 0.1 | ㎜ | 0.3 | m | | 76 | | | | | | |
| 22 | 균열 | 0.1 | ㎜ | 0.4 | m | | 77 | | | | | | |
| 23 | 경계부균열 | 0.2 | ㎜ | 0.3 | m | | 78 | | | | | | |
| 24 | 균열 | 0.1 | ㎜ | 0.3 | m | | 79 | | | | | | |
| 25 | 균열 | 0.1 | ㎜ | 0.3 | m | | 80 | | | | | | |
| 26 | 균열 | 0.1 | ㎜ | 0.4 | m | | 81 | | | | | | |
| 27 | 균열 | 0.1 | ㎜ | 0.4 | m | | 82 | | | | | | |
| 28 | 균열 | 0.1 | ㎜ | 0.4 | m | | 83 | | | | | | |
| 29 | 균열 | 0.1 | ㎜ | 0.4 | m | | 84 | | | | | | |
| 30 | 균열 | 0.1 | ㎜ | 0.55 | m | | 85 | | | | | | |
| 31 | 균열 | 0.2 | ㎜ | 0.55 | m | | 86 | | | | | | |
| 32 | 균열 | 0.1 | ㎜ | 0.3 | m | | 87 | | | | | | |
| 33 | 균열 | 0.2 | ㎜ | 2.0 | m | | 88 | | | | | | |
| 34 | 균열 | 0.2 | ㎜ | 2.0 | m | | 89 | | | | | | |
| 35 | 균열 | 0.3 | ㎜ | 1.8 | m | | 90 | | | | | | |
| 36 | 균열 | 0.1 | ㎜ | 0.4 | m | | 91 | | | | | | |
| 37 | 균열 | 0.1 | ㎜ | 0.4 | m | | 92 | | | | | | |
| 38 | 균열 | 0.1 | ㎜ | 0.6 | m | | 93 | | | | | | |
| 39 | 균열 | 0.1 | ㎜ | 0.6 | m | | 94 | | | | | | |
