호남고속선 모가울산터널_7(45.751~45.759km, S7)

외관조사망도 번호
U14_모가울산터널_7(45k751~45k759)

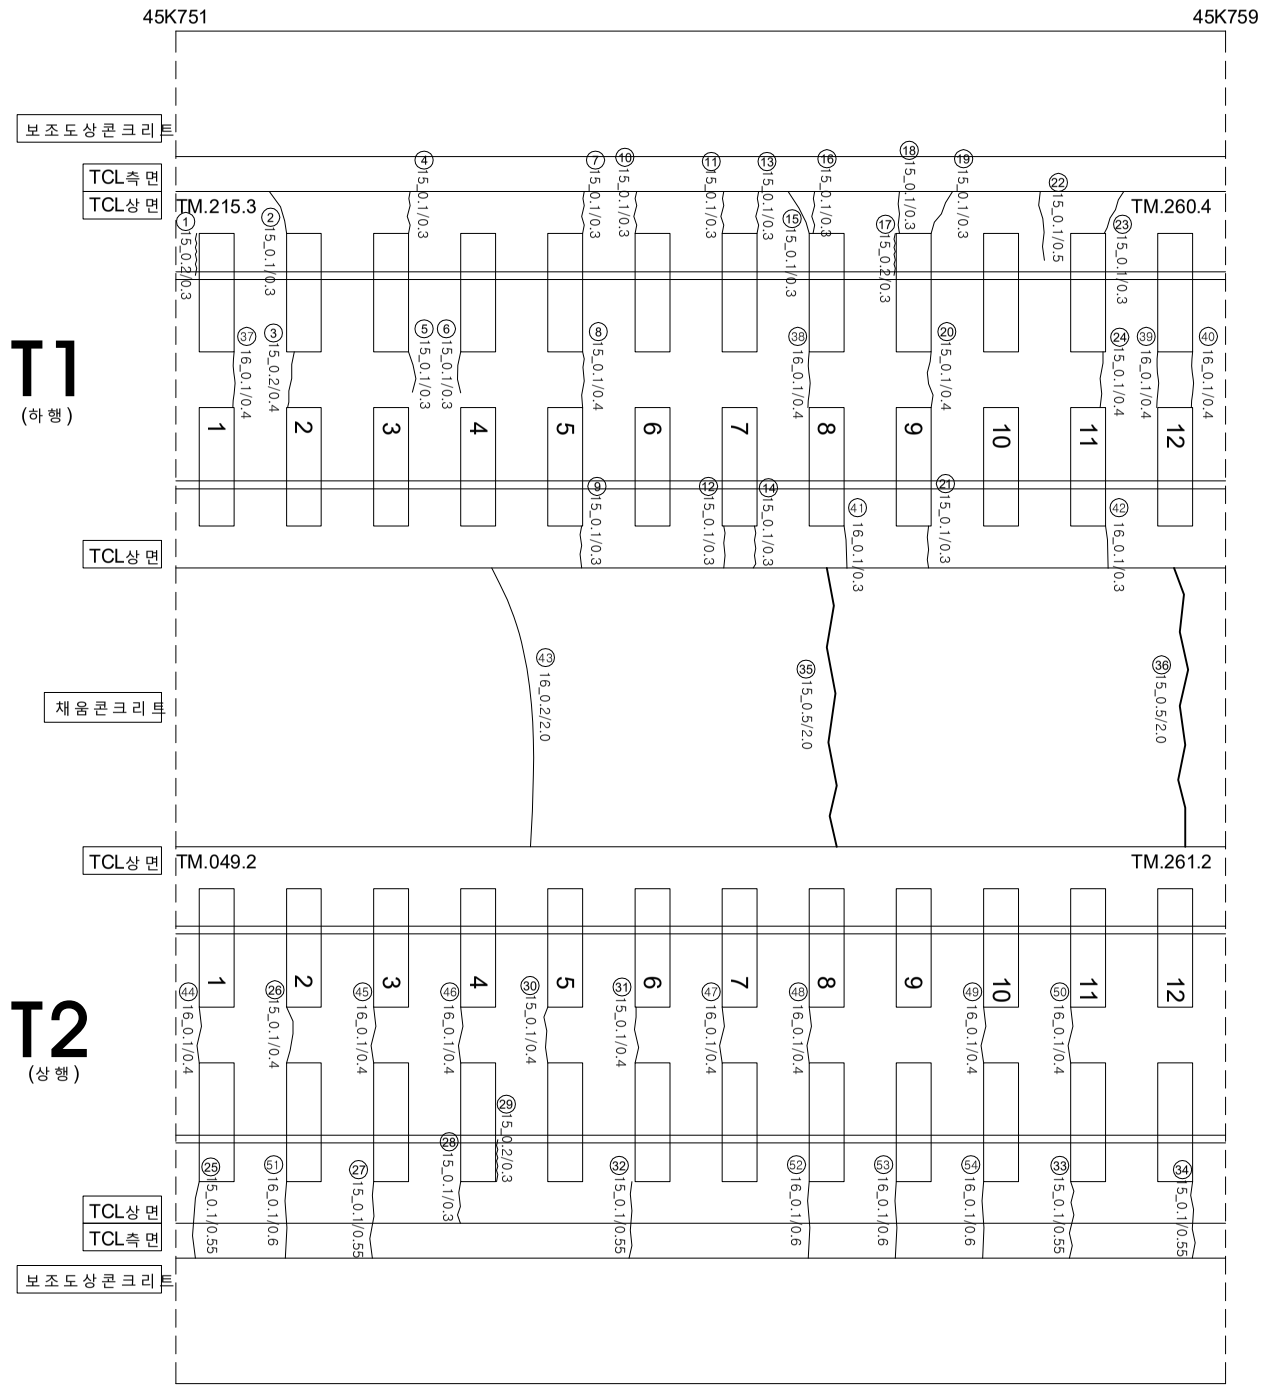
연번	손상	폭		연장		비고	연번	손상	폭		연장		비고
1	경계부균열	0.2	㎜	0.3	m		56						
2	균열	0.1	㎜	0.3	m		57						
3	균열	0.2	㎜	0.4	m		58						
4	균열	0.1	㎜	0.3	m		59						
5	균열	0.1	㎜	0.3	m		60						
6	균열	0.1	㎜	0.3	m		61						
7	균열	0.1	㎜	0.3	m		62						
8	균열	0.1	㎜	0.4	m		63						
9	균열	0.1	㎜	0.3	m		64						
10	균열	0.1	㎜	0.3	m		65						
11	균열	0.1	㎜	0.3	m		66						
12	균열	0.1	㎜	0.3	m		67						
13	균열	0.1	㎜	0.3	m		68						
14	균열	0.1	㎜	0.3	m		69						
15	균열	0.1	㎜	0.3	m		70						
16	균열	0.1	㎜	0.3	m		71						
17	경계부균열	0.2	㎜	0.3	m		72						
18	균열	0.1	㎜	0.3	m		73						
19	균열	0.1	㎜	0.3	m		74						
20	균열	0.1	㎜	0.4	m		75						
21	균열	0.1	㎜	0.3	m		76						
22	균열	0.1	㎜	0.5	m		77						
23	균열	0.1	㎜	0.3	m		78						
24	균열	0.1	㎜	0.4	m		79						
25	균열	0.1	㎜	0.55	m		80						
26	균열	0.1	㎜	0.4	m		81						
27	균열	0.1	㎜	0.55	m		82						
28	균열	0.1	㎜	0.3	m		83						
29	경계부균열	0.2	㎜	0.3	m		84						
30	균열	0.1	㎜	0.4	m		85						
31	균열	0.1	㎜	0.4	m		86						
32	균열	0.1	㎜	0.55	m		87						
33	균열	0.1	㎜	0.55	m		88

34	균열	0.1	㎜	0.55	m		89						
35	균열	0.5	㎜	2.0	m		90						
36	균열	0.5	㎜	2.0	m		91						
37	균열	0.1	㎜	0.4	m		92						
38	균열	0.1	㎜	0.4	m		93						
39	균열	0.1	㎜	0.4	m		94						
40	균열	0.1	㎜	0.4	m		95						
41	균열	0.1	㎜	0.3	m		96						
42	균열	0.1	㎜	0.3	m		97						
43	균열	0.2	㎜	2.0	m		98						
44	균열	0.1	㎜	0.4	m		99						
45	균열	0.1	㎜	0.4	m		100						
46	균열	0.1	㎜	0.4	m		101						
47	균열	0.1	㎜	0.4	m		102						
48	균열	0.1	㎜	0.4	m		103						
49	균열	0.1	㎜	0.4	m		104						
50	균열	0.1	㎜	0.4	m		105						
51	균열	0.1	㎜	0.6	m		106						
52	균열	0.1	㎜	0.6	m		107						
53	균열	0.1	㎜	0.6	m		108						
54	균열	0.1	㎜	0.6	m		109						
55							110
