호남고속선 모가울터널_토공노반_17(45.950~45.960km, L=10m)

외관조사망도 번호
G25_모가울터널_토공노반_17(45k950~45k960)

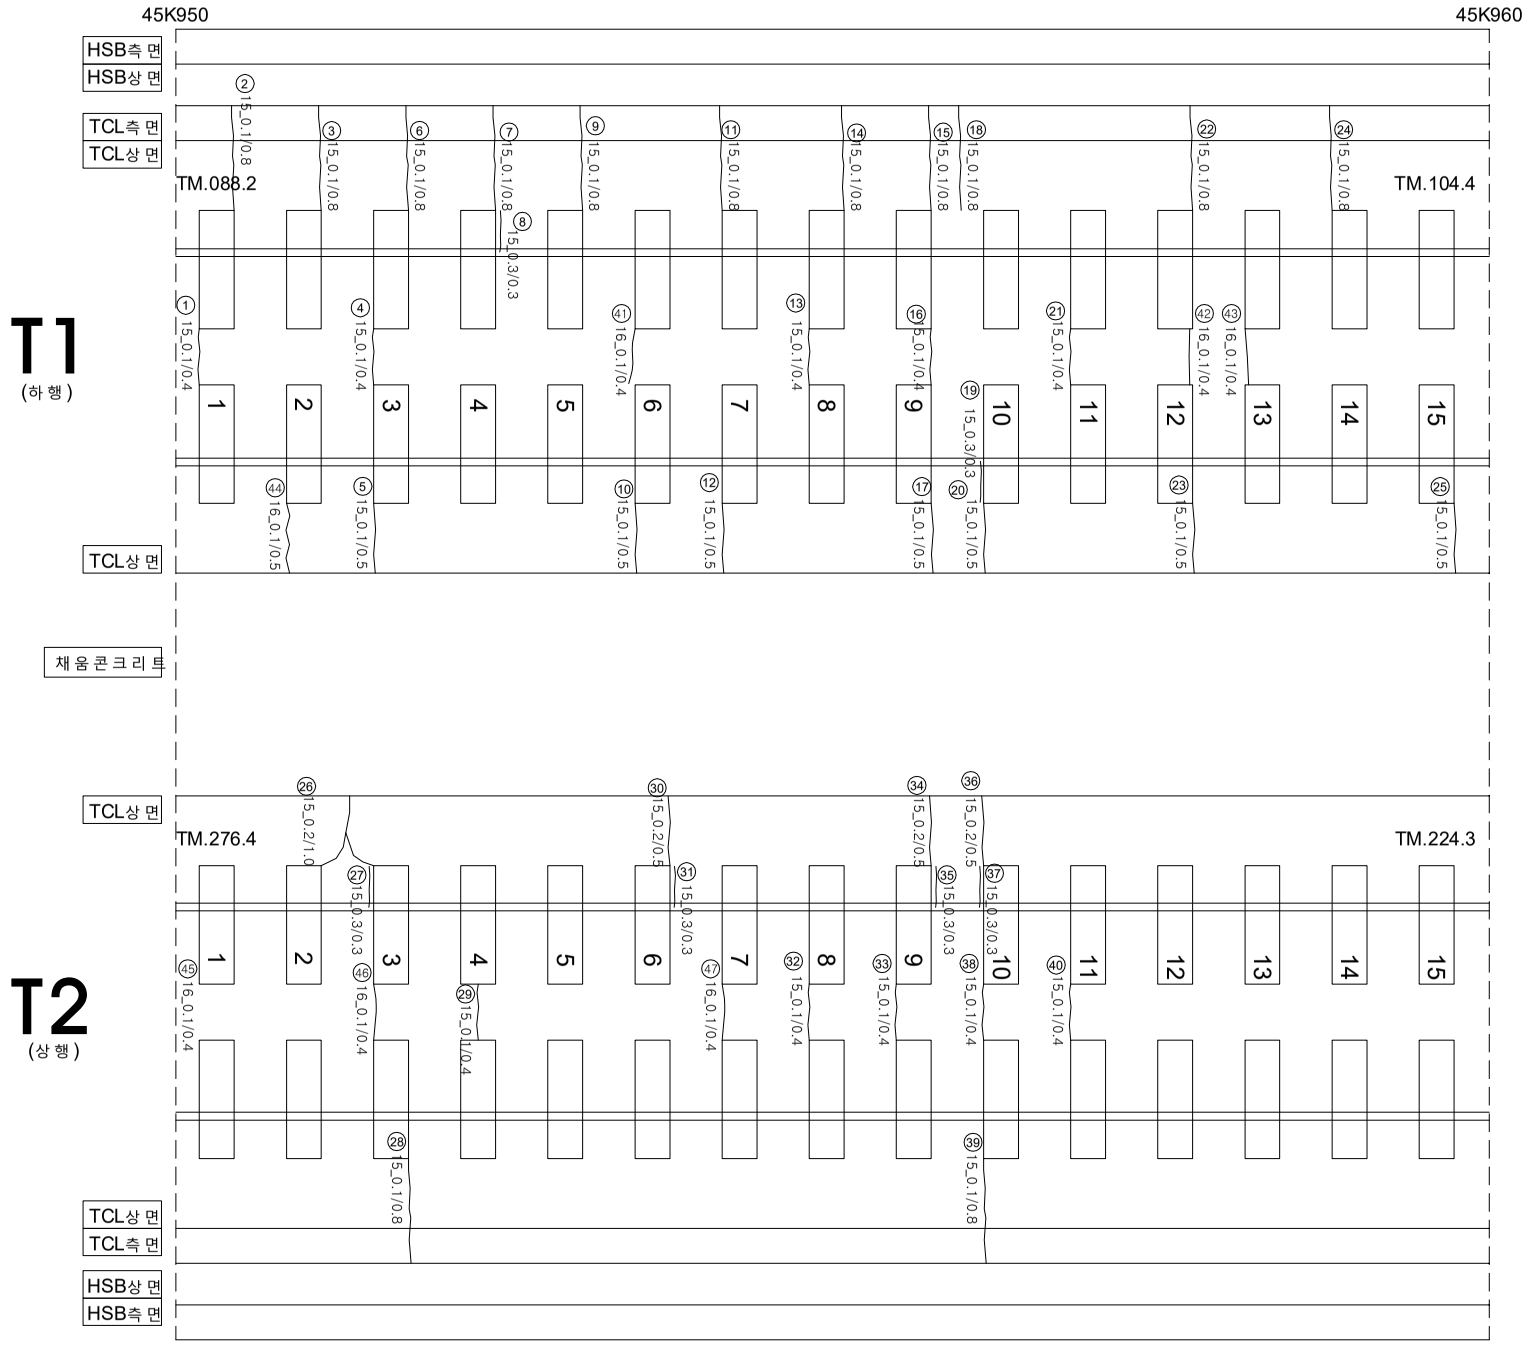
연번	손상	폭		연장		비고	연번	손상	폭		연장		비고
1	균열	0.1	㎜	0.4	m		56						
2	균열	0.1	㎜	0.8	m		57						
3	균열	0.1	㎜	0.8	m		58						
4	균열	0.1	㎜	0.4	m		59						
5	균열	0.1	㎜	0.5	m		60						
6	균열	0.1	㎜	0.8	m		61						
7	균열	0.1	㎜	0.8	m		62						
8	경계부 균열	0.3	㎜	0.3	m		63						
9	균열	0.1	㎜	0.8	m		64						
10	균열	1.0	㎜	0.5	m		65						
11	균열	0.1	㎜	0.8	m		66						
12	균열	0.1	㎜	0.5	m		67						
13	균열	0.1	㎜	0.4	m		68						
14	균열	0.1	㎜	0.8	m		69						
15	균열	0.1	㎜	0.8	m		70						
16	균열	0.1	㎜	0.4	m		71						
17	균열	0.1	㎜	0.5	m		72						
18	균열	0.1	㎜	0.8	m		73						
19	경계부 균열	0.3	㎜	0.3	m		74						
20	균열	0.1	㎜	0.5	m		75						
21	균열	0.1	㎜	0.4	m		76						
22	균열	0.1	㎜	0.8	m		77						
23	균열	0.1	㎜	0.5	m		78						
24	균열	0.1	㎜	0.8	m		79						
25	균열	0.1	㎜	0.5	m		80						
26	균열	0.2	㎜	1.0	m		81						
27	균열	0.3	㎜	0.3	m		82						
28	균열	0.1	㎜	0.8	m		83						
29	균열	0.1	㎜	0.4	m		84						
30	균열	0.2	㎜	0.5	m		85						
31	경계부 균열	0.3	㎜	0.3	m		86						
32	균열	0.1	㎜	0.4	m		87						
33	균열	0.1	㎜	0.4	m		88

34	균열	0.2	㎜	0.5	m		89						
35	경계부 균열	0.3	㎜	0.3	m		90						
36	균열	0.2	㎜	0.5	m		91						
37	경계부 균열	0.3	㎜	0.3	m		92						
38	균열	0.1	㎜	0.4	m		93						
39	균열	0.1	㎜	0.8	m		94						
40	균열	0.1	㎜	0.4	m		95						
41	균열	0.1	㎜	0.4	m		96						
42	균열	0.1	㎜	0.4	m		97						
43	균열	0.1	㎜	0.4	m		98						
44	균열	0.1	㎜	0.5	m		99						
45	균열	0.1	㎜	0.4	m		100						
46	균열	0.1	㎜	0.4	m		101						
47	균열	0.1	㎜	0.4	m		102						
48							103						
49							104						
50							105						
51							106						
52							107						
53							108						
54							109						
55							110
