호남고속선 모가울터널_토공노반_23(46.010~46.020km, L=10m)

외관조사망도 번호
G25_모가울터널_토공노반_23(46k010~46k020)

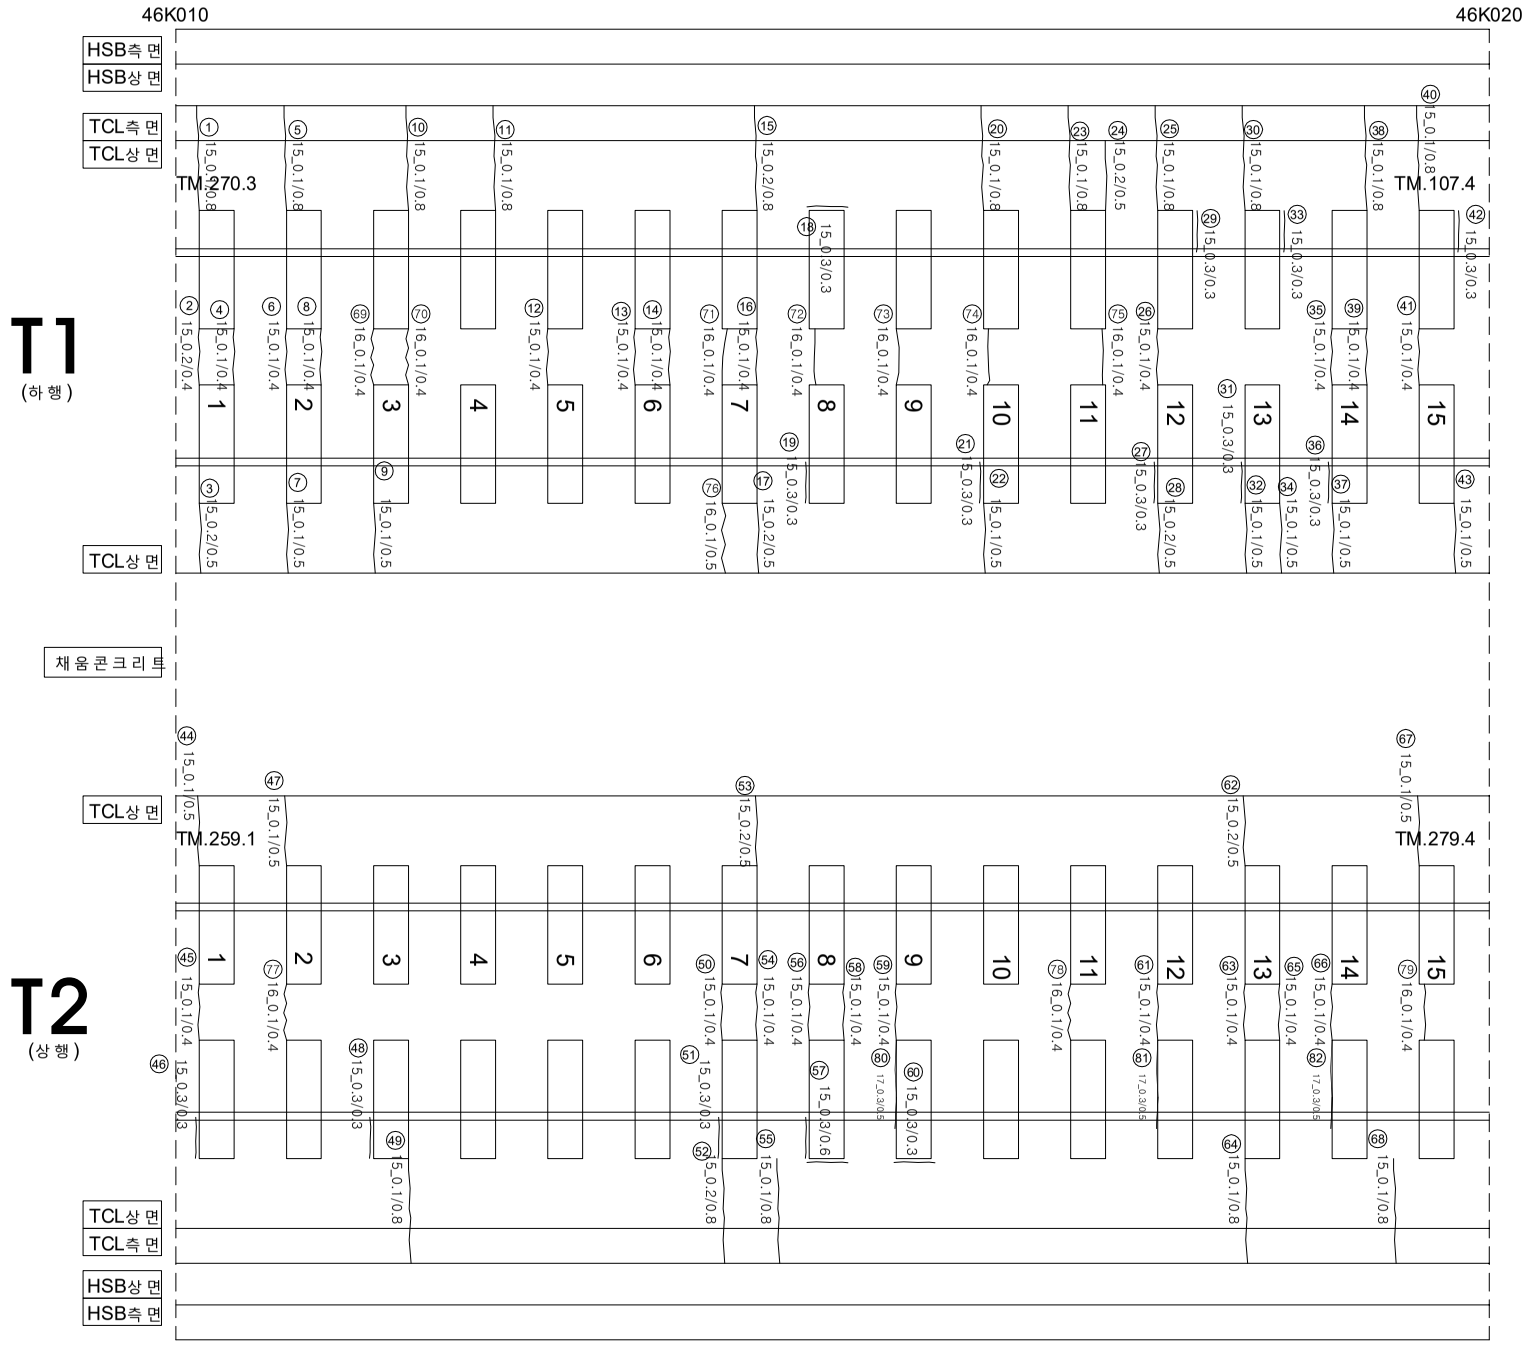
연번	손상	폭		연장		비고	연번	손상	폭		연장		비고
1	균열	0.1	㎜	0.8	m		56	균열	0.1	㎜	0.4	m	
2	균열	0.2	㎜	0.4	m		57	경계부 균열	0.3	㎜	0.6	m	
3	균열	0.2	㎜	0.5	m		58	균열	0.1	㎜	0.4	m	
4	균열	0.1	㎜	0.4	m		59	균열	0.1	㎜	0.4	m	
5	균열	0.1	㎜	0.8	m		60	경계부 균열	0.3	㎜	0.3	m	
6	균열	0.1	㎜	0.4	m		61	균열	0.1	㎜	0.4	m	
7	균열	0.1	㎜	0.5	m		62	균열	0.2	㎜	0.5	m	
8	균열	0.1	㎜	0.4	m		63	균열	0.1	㎜	0.4	m	
9	균열	0.1	㎜	0.5	m		64	균열	0.1	㎜	0.8	m	
10	균열	0.1	㎜	0.8	m		65	균열	0.1	㎜	0.4	m	
11	균열	0.1	㎜	0.8	m		66	균열	0.1	㎜	0.4	m	
12	균열	0.1	㎜	0.4	m		67	균열	0.1	㎜	0.5	m	
13	균열	0.1	㎜	0.4	m		68	균열	0.1	㎜	0.8	m	
14	균열	0.1	㎜	0.4	m		69	균열	0.1	㎜	0.4	m	
15	균열	0.2	㎜	0.8	m		70	균열	0.1	㎜	0.4	m	
16	균열	0.1	㎜	0.4	m		71	균열	0.1	㎜	0.4	m	
17	균열	0.2	㎜	0.5	m		72	균열	0.1	㎜	0.4	m	
18	경계부 균열	0.3	㎜	0.3	m		73	균열	0.1	㎜	0.4	m	
19	경계부 균열	0.3	㎜	0.3	m		74	균열	0.1	㎜	0.4	m	
20	균열	0.1	㎜	0.8	m		75	균열	0.1	㎜	0.4	m	
21	경계부 균열	0.3	㎜	0.3	m		76	균열	0.1	㎜	0.5	m	
22	균열	0.1	㎜	0.5	m		77	균열	0.1	㎜	0.4	m	
23	균열	0.1	㎜	0.8	m		78	균열	0.1	㎜	0.4	m	
24	균열	0.2	㎜	0.5	m		79	균열	0.1	㎜	0.4	m

25	균열	0.1	㎜	0.8	m		80	균열	0.3	㎜	0.5	m	신규
26	균열	0.1	㎜	0.4	m		81	균열	0.3	㎜	0.5	m	신규
27	경계부 균열	0.3	㎜	0.3	m		82	균열	0.3	㎜	0.5	m	신규
28	균열	0.2	㎜	0.5	m		83						
29	경계부 균열	0.3	㎜	0.3	m		84						
30	균열	0.1	㎜	0.8	m		85						
31	경계부 균열	0.3	㎜	0.3	m		86						
32	균열	0.1	㎜	0.5	m		87						
33	경계부 균열	0.3	㎜	0.3	m		88						
34	균열	0.1	㎜	0.5	m		89						
35	균열	0.1	㎜	0.4	m		90						
36	경계부 균열	0.3	㎜	0.3	m		91						
37	균열	0.1	㎜	0.5	m		92						
38	균열	0.1	㎜	0.8	m		93						
39	균열	0.1	㎜	0.4	m		94						
40	균열	0.1	㎜	0.8	m		95						
41	균열	0.1	㎜	0.4	m		96						
42	경계부 균열	0.3	㎜	0.3	m		97						
43	균열	0.1	㎜	0.5	m		98						
44	균열	0.1	㎜	0.5	m		99						
45	균열	0.1	㎜	0.4	m		100						
46	경계부 균열	0.3	㎜	0.3	m		101						
47	균열	0.1	㎜	0.5	m		102						
48	경계부 균열	0.3	㎜	0.3	m		103						
49	균열	0.1	㎜	0.8	m		104						
50	균열	0.1	㎜	0.4	m		105						
51	경계부 균열	0.3	㎜	0.3	m		106						
52	균열	0.2	㎜	0.8	m		107						
53	균열	0.2	㎜	0.5	m		108						
54	균열	0.1	㎜	0.4	m		109						
55	균열	0.1	㎜	0.8	m		110
