호남고속선 모가울터널_토공노반_28(46.060~46.070km, L=10m)

외관조사망도 번호
G25_모가울터널_토공노반_28(46k060~46k070)

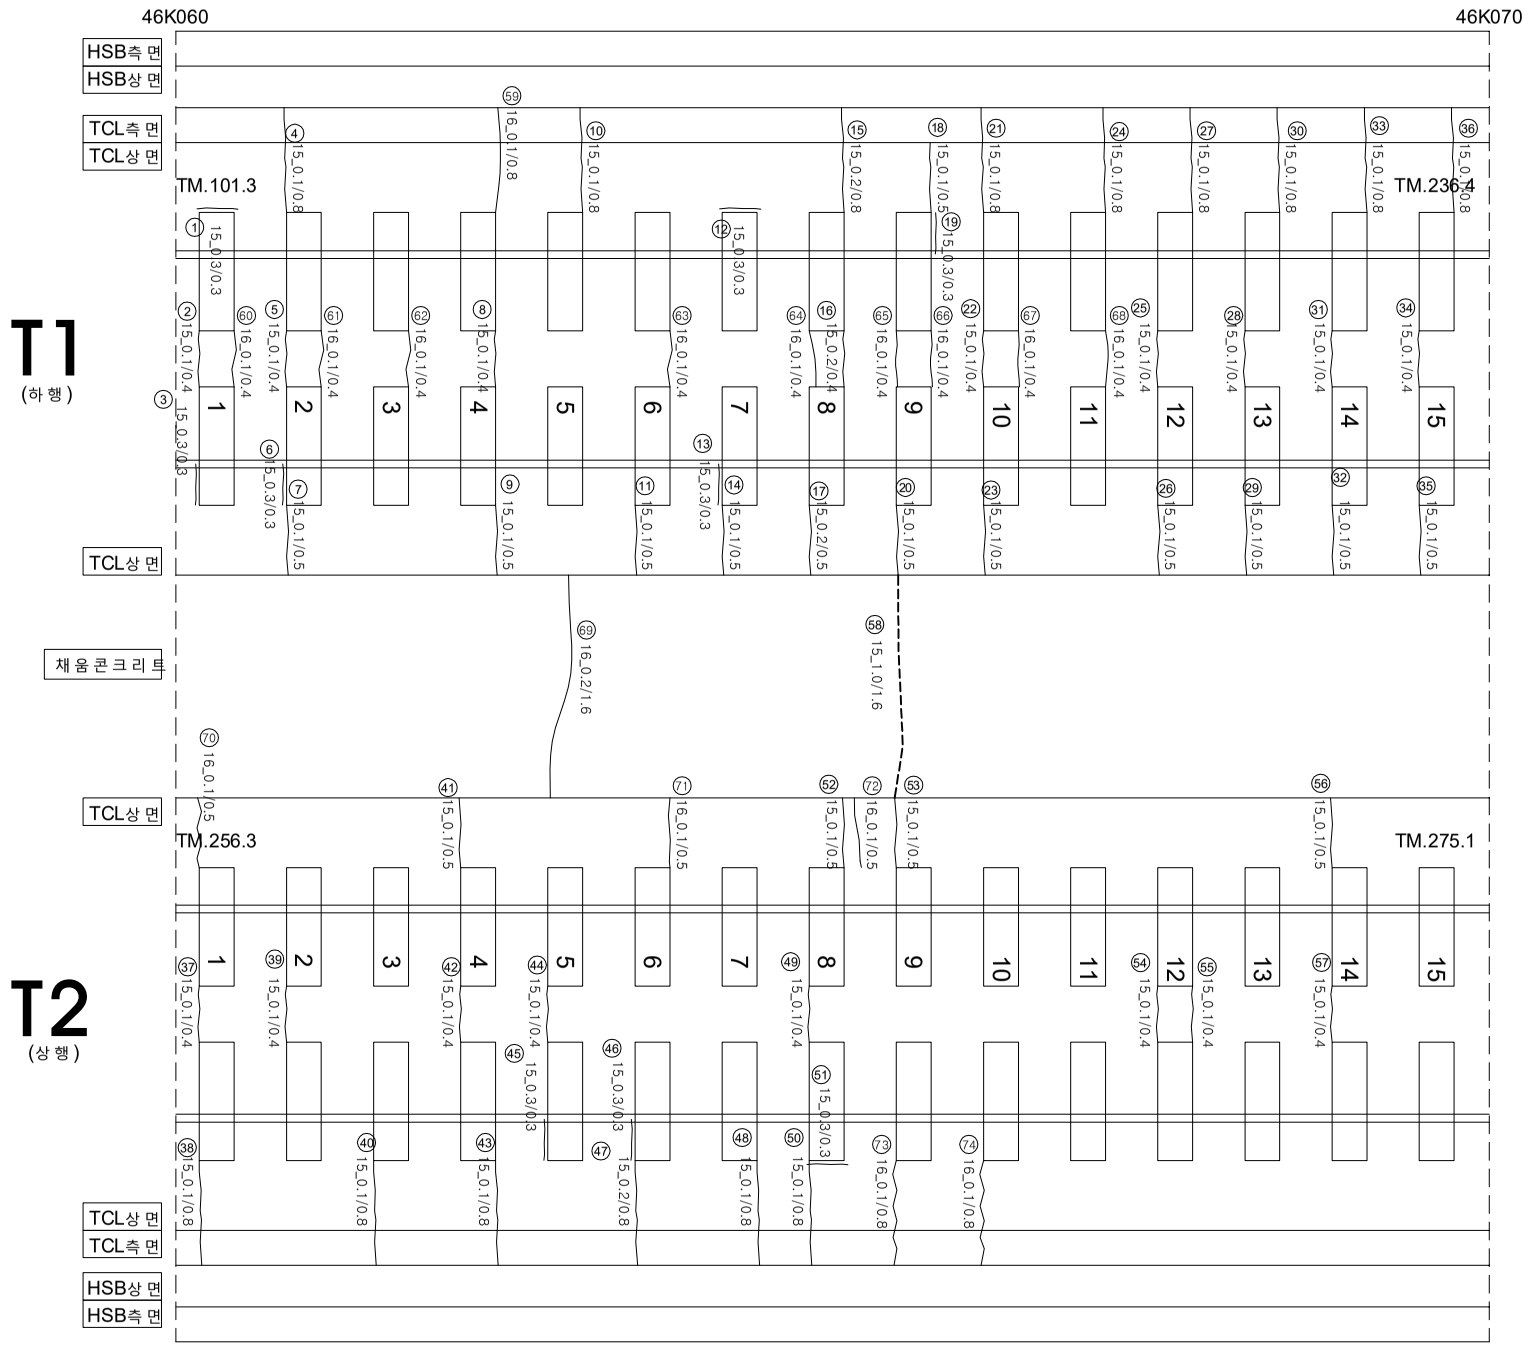
연번	손상	폭		연장		비고	연번	손상	폭		연장		비고
1	경계부 균열	0.3	㎜	0.3	m		56	균열	0.1	㎜	0.5	m	
2	균열	0.1	㎜	0.4	m		57	균열	0.1	㎜	0.4	m	
3	경계부 균열	0.3	㎜	0.3	m		58	균열	1.0	㎜	1.6	m	
4	균열	0.1	㎜	0.8	m		59	균열	0.1	㎜	0.8	m	
5	균열	0.1	㎜	0.4	m		60	균열	0.1	㎜	0.4	m	
6	경계부 균열	0.3	㎜	0.3	m		61	균열	0.1	㎜	0.4	m	
7	균열	0.1	㎜	0.5	m		62	균열	0.1	㎜	0.4	m	
8	균열	0.1	㎜	0.4	m		63	균열	0.1	㎜	0.4	m	
9	균열	0.1	㎜	0.5	m		64	균열	0.1	㎜	0.4	m	
10	균열	0.1	㎜	0.8	m		65	균열	0.1	㎜	0.4	m	
11	균열	0.1	㎜	0.5	m		66	균열	0.1	㎜	0.4	m	
12	경계부 균열	0.3	㎜	0.3	m		67	균열	0.1	㎜	0.4	m	
13	경계부 균열	0.3	㎜	0.3	m		68	균열	0.1	㎜	0.4	m	
14	균열	0.1	㎜	0.5	m		69	균열	0.2	㎜	1.6	m	
15	균열	0.2	㎜	0.8	m		70	균열	0.1	㎜	0.5	m	
16	균열	0.2	㎜	0.4	m		71	균열	0.1	㎜	0.5	m	
17	균열	0.2	㎜	0.5	m		72	균열	0.1	㎜	0.5	m	
18	균열	0.1	㎜	0.5	m		73	균열	0.1	㎜	0.8	m	
19	경계부 균열	0.3	㎜	0.3	m		74	균열	0.1	㎜	0.8	m	
20	균열	0.1	㎜	0.5	m		75						
21	균열	0.1	㎜	0.8	m		76						
22	균열	0.1	㎜	0.4	m		77						
23	균열	0.1	㎜	0.5	m		78						
24	균열	0.1	㎜	0.8	m		79						
25	균열	0.1	㎜	0.4	m		80

26	균열	0.1	㎜	0.5	m		81						
27	균열	0.1	㎜	0.8	m		82						
28	균열	0.1	㎜	0.4	m		83						
29	균열	0.1	㎜	0.5	m		84						
30	균열	0.1	㎜	0.8	m		85						
31	균열	0.1	㎜	0.4	m		86						
32	균열	0.1	㎜	0.5	m		87						
33	균열	0.1	㎜	0.8	m		88						
34	균열	0.1	㎜	0.4	m		89						
35	균열	0.1	㎜	0.5	m		90						
36	균열	0.1	㎜	0.8	m		91						
37	균열	0.1	㎜	0.4	m		92						
38	균열	0.1	㎜	0.8	m		93						
39	균열	0.1	㎜	0.4	m		94						
40	균열	0.1	㎜	0.8	m		95						
41	균열	0.1	㎜	0.5	m		96						
42	균열	0.1	㎜	0.4	m		97						
43	균열	0.1	㎜	0.8	m		98						
44	균열	0.1	㎜	0.4	m		99						
45	경계부 균열	0.3	㎜	0.3	m		100						
46	경계부 균열	0.3	㎜	0.3	m		101						
47	균열	0.2	㎜	0.8	m		102						
48	균열	0.1	㎜	0.8	m		103						
49	균열	0.1	㎜	0.4	m		104						
50	균열	0.1	㎜	0.8	m		105						
51	경계부 균열	0.3	㎜	0.3	m		106						
52	균열	0.1	㎜	0.5	m		107						
53	균열	0.1	㎜	0.5	m		108						
54	균열	0.1	㎜	0.4	m		109						
55	균열	0.1	㎜	0.4	m		110
