호남고속선 모가울터널_토공노반_38(46.160~46.170km, L=10m)

외관조사망도 번호
G25_모가울터널_토공노반_38(46k160~46k170)

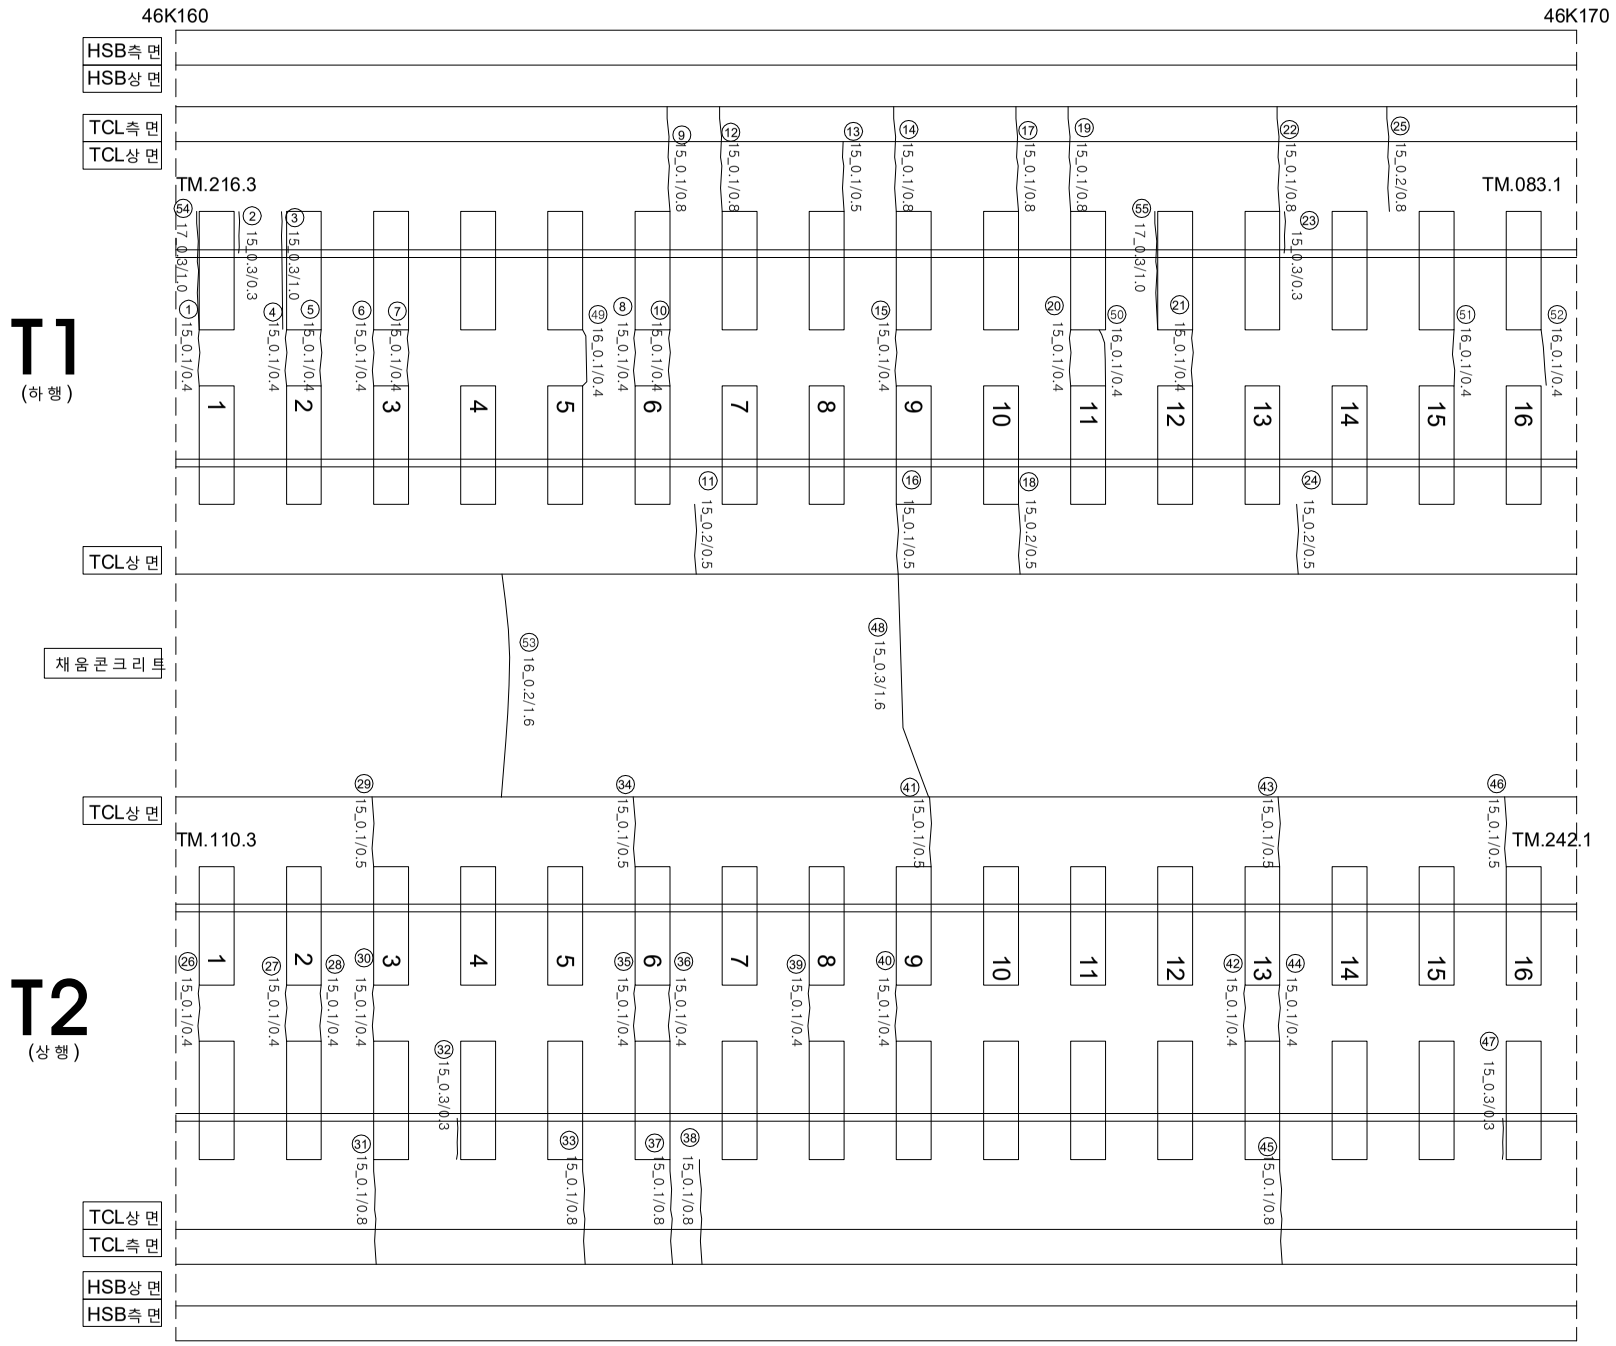
연번	손상	폭		연장		비고	연번	손상	폭		연장		비고
1	균열	0.1	㎜	0.4	m		56						
2	경계부 균열	0.3	㎜	0.3	m		57						
3	경계부 균열	0.3	㎜	1.0	m	길이증가	58						
4	균열	0.1	㎜	0.4	m		59						
5	균열	0.1	㎜	0.4	m		60						
6	균열	0.1	㎜	0.4	m		61						
7	균열	0.1	㎜	0.4	m		62						
8	균열	0.1	㎜	0.4	m		63						
9	균열	0.1	㎜	0.8	m		64						
10	균열	0.1	㎜	0.4	m		65						
11	균열	0.2	㎜	0.5	m		66						
12	균열	0.1	㎜	0.8	m		67						
13	균열	0.1	㎜	0.5	m		68						
14	균열	0.1	㎜	0.8	m		69						
15	균열	0.1	㎜	0.4	m		70						
16	균열	0.1	㎜	0.5	m		71						
17	균열	0.1	㎜	0.8	m		72						
18	균열	0.2	㎜	0.5	m		73						
19	균열	0.1	㎜	0.8	m		74						
20	균열	0.1	㎜	0.4	m		75						
21	균열	0.1	㎜	0.4	m		76						
22	균열	0.1	㎜	0.8	m		77						
23	경계부 균열	0.3	㎜	0.3	m		78						
24	균열	0.2	㎜	0.5	m		79						
25	균열	0.2	㎜	0.8	m		80						
26	균열	0.1	㎜	0.4	m		81						
27	균열	0.1	㎜	0.4	m		82						
28	균열	0.1	㎜	0.4	m		83						
29	균열	0.1	㎜	0.5	m		84						
30	균열	0.1	㎜	0.4	m		85						
31	균열	0.1	㎜	0.8	m		86						
32	경계부 균열	0.3	㎜	0.3	m		87

33	균열	0.1	㎜	0.8	m		88						
34	균열	0.1	㎜	0.5	m		89						
35	균열	0.1	㎜	0.4	m		90						
36	균열	0.1	㎜	0.4	m		91						
37	균열	0.1	㎜	0.8	m		92						
38	균열	0.1	㎜	0.8	m		93						
39	균열	0.1	㎜	0.4	m		94						
40	균열	0.1	㎜	0.4	m		95						
41	균열	0.1	㎜	0.5	m		96						
42	균열	0.1	㎜	0.4	m		97						
43	균열	0.1	㎜	0.5	m		98						
44	균열	0.1	㎜	0.4	m		99						
45	균열	0.1	㎜	0.8	m		100						
46	균열	0.1	㎜	0.5	m		101						
47	균열	0.3	㎜	0.3	m		102						
48	균열	0.3	㎜	1.6	m		103						
49	균열	0.1	㎜	0.4	m		104						
50	균열	0.1	㎜	0.4	m		105						
51	균열	0.1	㎜	0.4	m		106						
52	균열	0.1	㎜	0.4	m		107						
53	균열	0.2	㎜	1.6	m		108						
54	경계부 균열	0.3	㎜	1.0	m	신 규	109						
55	경계부 균열	0.3	㎜	1.0	m	신 규	110
