호남고속선 모가울터널_토공노반_41(46.190~46.200km, L=10m)

외관조사망도 번호
G25_모가울터널_토공노반_41(46k190~46k200)

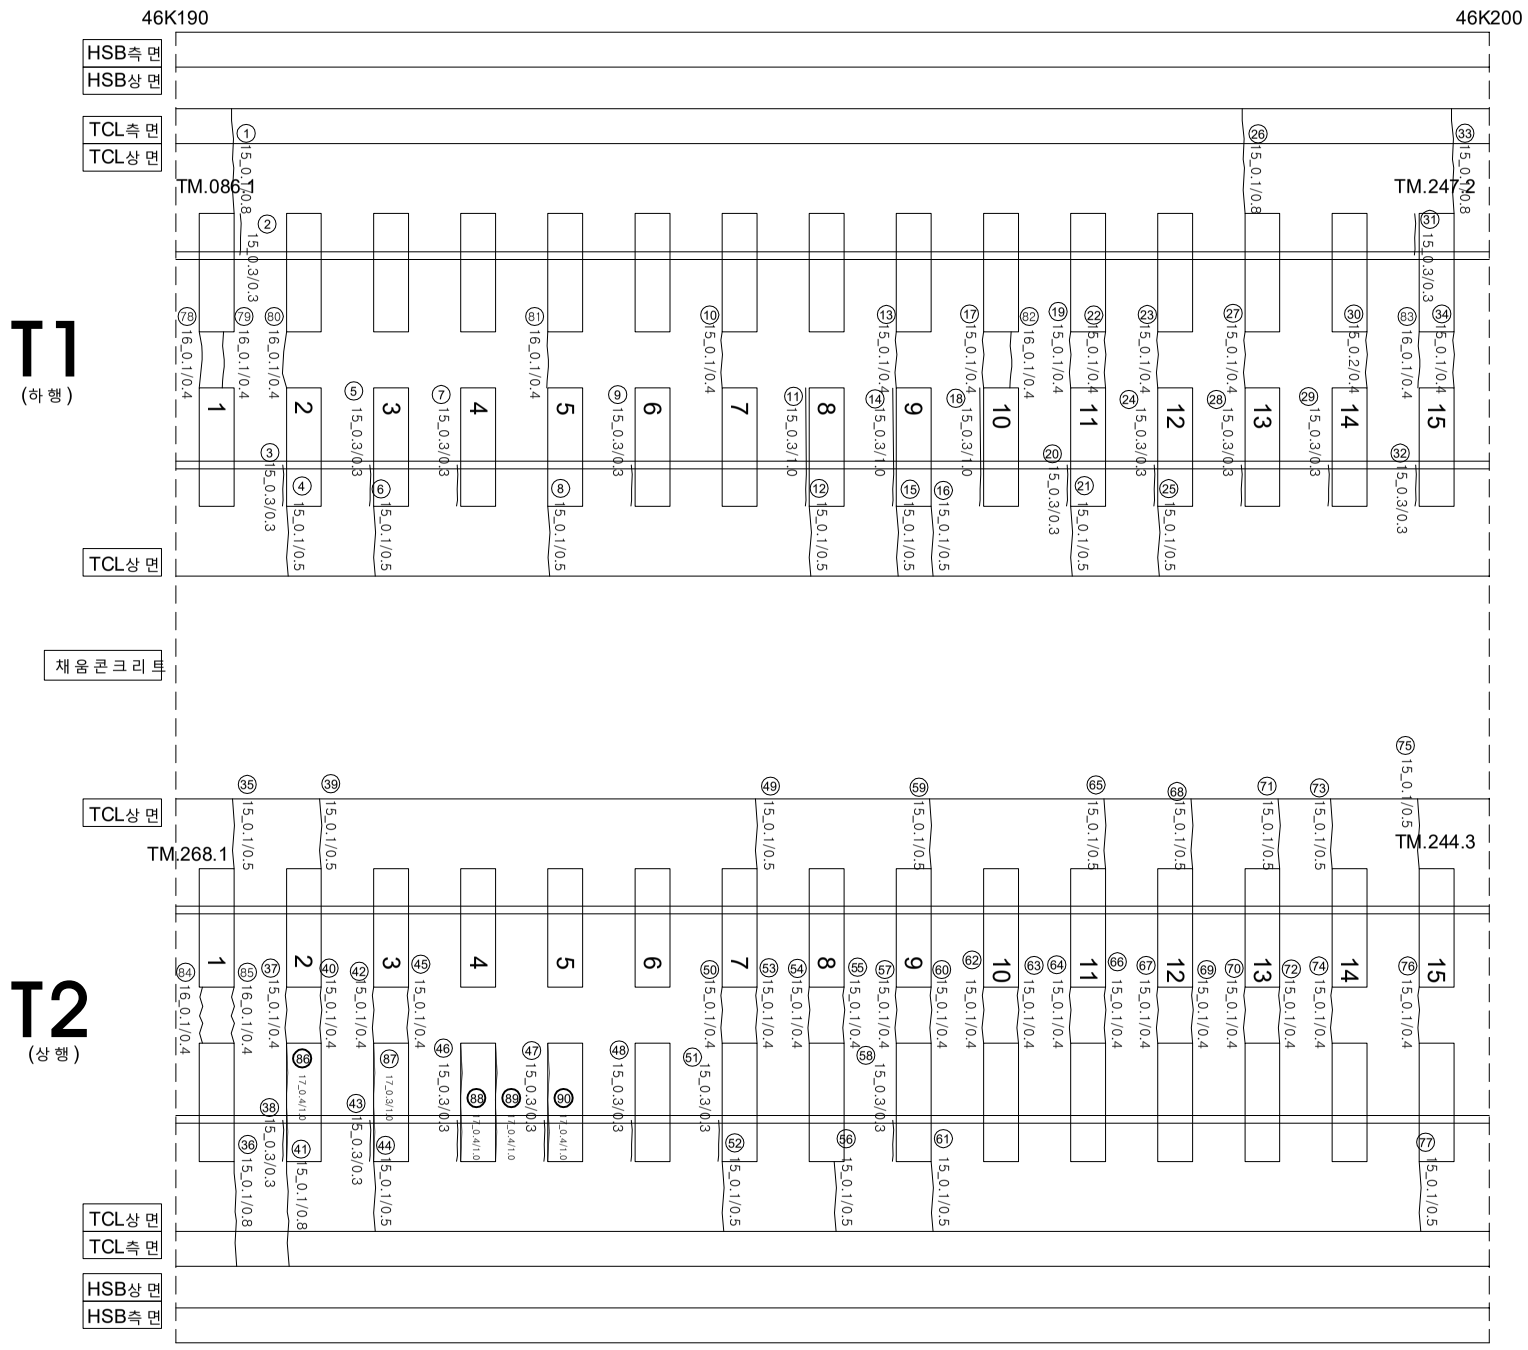
연번	손상	폭		연장		비고	연번	손상	폭		연장		비고
1	균열	0.1	㎜	0.8	m		56	균열	0.1	㎜	0.5	m	
2	경계부 균열	0.3	㎜	0.3	m		57	균열	0.1	㎜	0.4	m	
3	경계부 균열	0.3	㎜	0.3	m		58	경계부 균열	0.3	㎜	0.3	m	
4	균열	0.1	㎜	0.5	m		59	균열	0.1	㎜	0.5	m	
5	경계부 균열	0.3	㎜	0.3	m		60	균열	0.1	㎜	0.4	m	
6	균열	0.1	㎜	0.5	m		61	균열	0.1	㎜	0.5	m	
7	경계부 균열	0.3	㎜	0.3	m		62	균열	0.1	㎜	0.4	m	
8	균열	0.1	㎜	0.5	m		63	균열	0.1	㎜	0.4	m	
9	경계부 균열	0.3	㎜	0.3	m		64	균열	0.1	㎜	0.4	m	
10	균열	0.1	㎜	0.4	m		65	균열	0.1	㎜	0.5	m	
11	경계부 균열	0.3	㎜	1.0	m	길이증가	66	균열	0.1	㎜	0.4	m	
12	균열	0.1	㎜	0.5	m		67	균열	0.1	㎜	0.4	m	
13	균열	0.1	㎜	0.4	m		68	균열	0.1	㎜	0.5	m	
14	경계부 균열	0.3	㎜	1.0	m	길이증가	69	균열	0.1	㎜	0.4	m	
15	균열	0.1	㎜	0.5	m		70	균열	0.1	㎜	0.4	m	
16	균열	0.1	㎜	0.5	m		71	균열	0.1	㎜	0.5	m	
17	균열	0.1	㎜	0.4	m		72	균열	0.1	㎜	0.4	m	
18	경계부 균열	0.3	㎜	1.0	m	길이증가	73	균열	0.1	㎜	0.5	m	
19	균열	0.1	㎜	0.4	m		74	균열	0.1	㎜	0.4	m	
20	경계부 균열	0.3	㎜	0.3	m		75	균열	0.1	㎜	0.5	m	
21	균열	0.1	㎜	0.5	m		76	균열	0.1	㎜	0.4	m	
22	균열	0.1	㎜	0.4	m		77	균열	0.1	㎜	0.5	m	
23	균열	0.1	㎜	0.4	m		78	균열	0.1	㎜	0.4	m

24	경계부 균열	0.3	㎜	0.3	m		79	균열	0.1	㎜	0.4	m	
25	균열	0.1	㎜	0.5	m		80	균열	0.1	㎜	0.4	m	
26	균열	0.1	㎜	0.8	m		81	균열	0.1	㎜	0.4	m	
27	균열	0.1	㎜	0.4	m		82	균열	0.1	㎜	0.4	m	
28	경계부 균열	0.3	㎜	0.3	m		83	균열	0.1	㎜	0.4	m	
29	경계부 균열	0.3	㎜	0.3	m		84	균열	0.1	㎜	0.4	m	
30	균열	0.2	㎜	0.4	m		85	균열	0.1	㎜	0.4	m	
31	경계부 균열	0.3	㎜	0.3	m		86	균열	0.4	㎜	1.0	m	신규
32	경계부 균열	0.3	㎜	0.3	m		87	균열	0.3	㎜	1.0	m	신규
33	균열	0.1	㎜	0.8	m		88	균열	0.4	㎜	1.0	m	신규
34	균열	0.1	㎜	0.4	m		89	균열	0.4	㎜	1.0	m	신규
35	균열	0.1	㎜	0.5	m		90	균열	0.4	㎜	1.0	m	신규
36	균열	0.1	㎜	0.8	m		91						
37	균열	0.1	㎜	0.4	m		92						
38	경계부 균열	0.3	㎜	0.3	m		93						
39	균열	0.1	㎜	0.5	m		94						
40	균열	0.1	㎜	0.4	m		95						
41	균열	0.1	㎜	0.8	m		96						
42	균열	0.1	㎜	0.4	m		97						
43	경계부 균열	0.3	㎜	0.3	m		98						
44	균열	0.1	㎜	0.5	m		99						
45	균열	0.1	㎜	0.4	m		100						
46	경계부 균열	0.3	㎜	0.3	m		101						
47	경계부 균열	0.3	㎜	0.3	m		102						
48	경계부 균열	0.3	㎜	0.3	m		103						
49	균열	0.1	㎜	0.5	m		104						
50	균열	0.1	㎜	0.4	m		105

51	경계부 균열	0.3	㎜	0.3	m		106						
52	균열	0.1	㎜	0.5	m		107						
53	균열	0.1	㎜	0.4	m		108						
54	균열	0.1	㎜	0.4	m		109						
55	균열	0.1	㎜	0.4	m		110
