호남고속선 모가울터널_토공노반_48(46.260~46.270km, L=10m)

외관조사망도 번호
G25_모가울터널_토공노반_48(46k260~46k270)

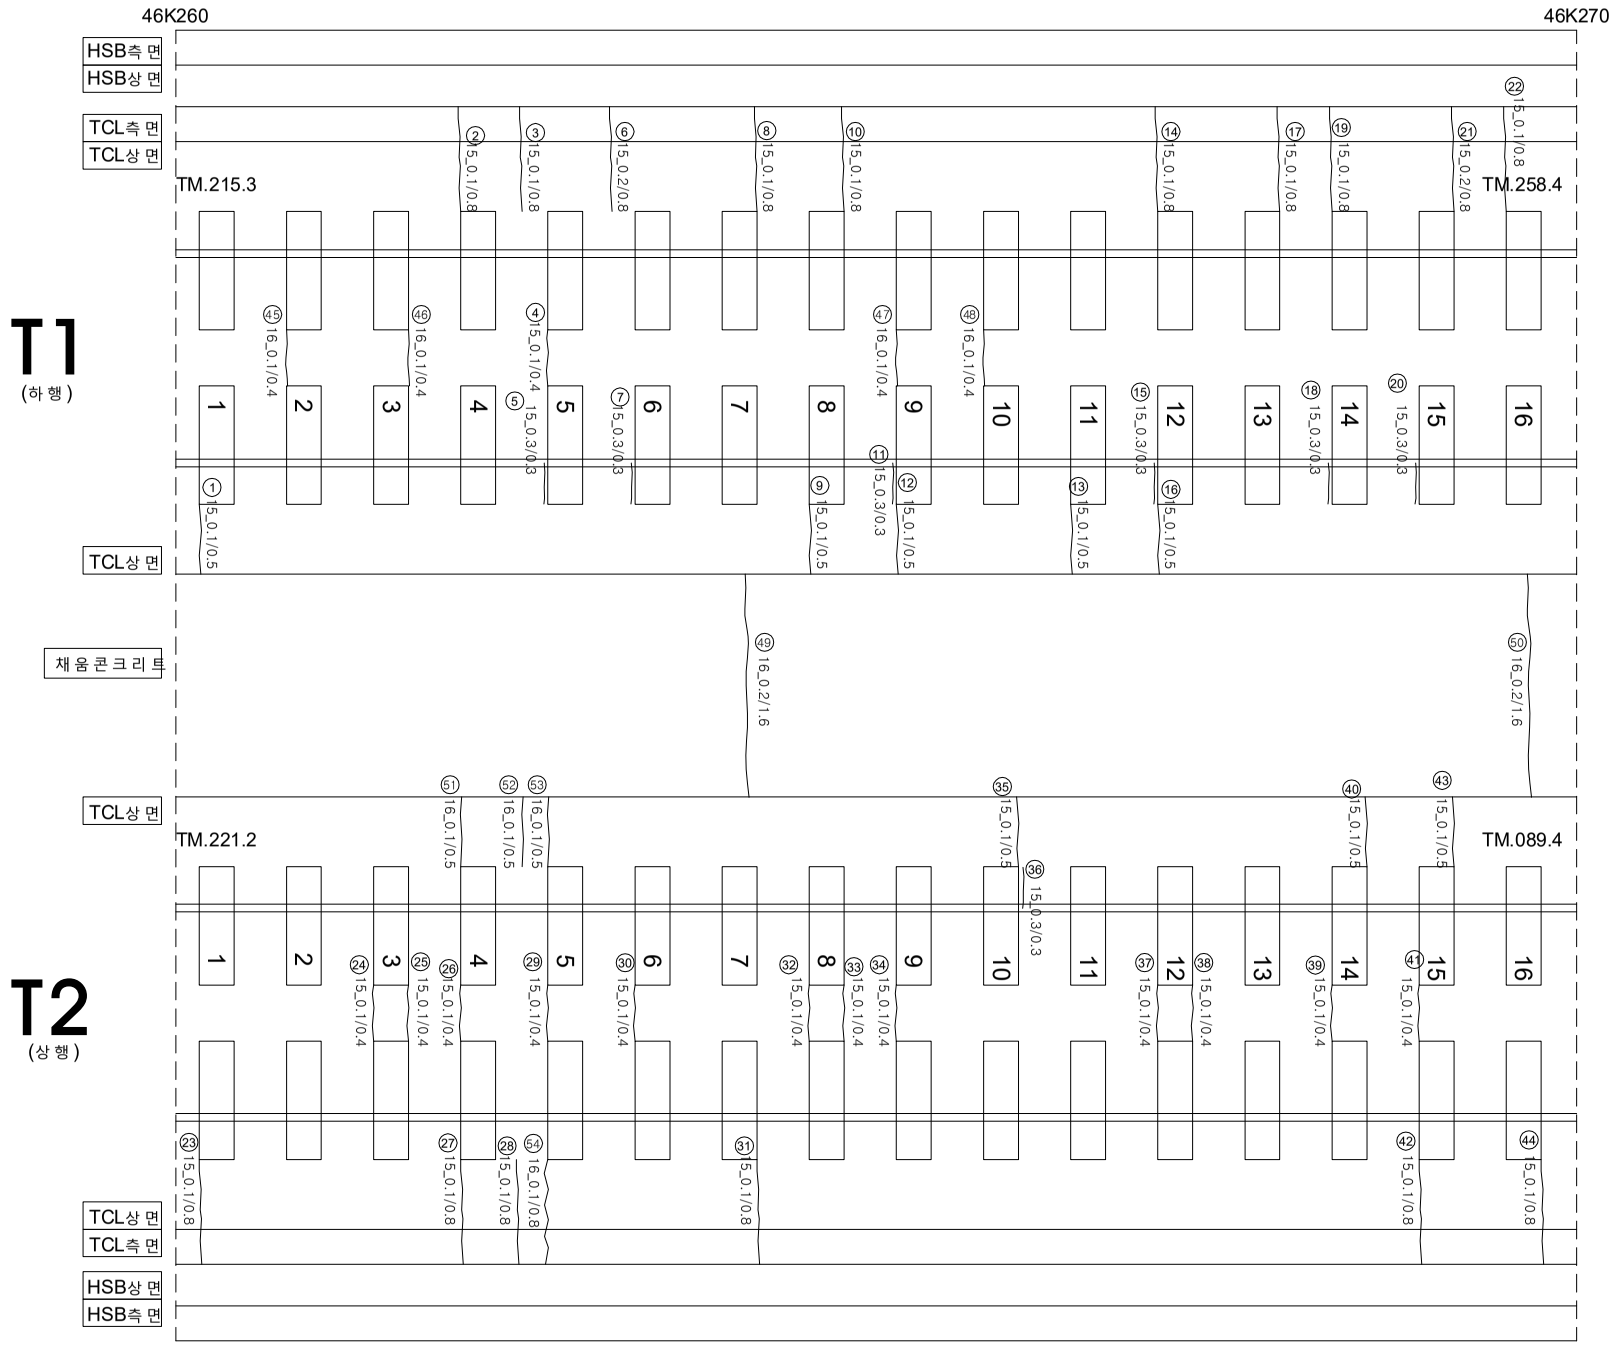
연번	손상	폭		연장		비고	연번	손상	폭		연장		비고
1	균열	0.1	㎜	0.5	m		56						
2	균열	0.1	㎜	0.8	m		57						
3	균열	0.1	㎜	0.8	m		58						
4	균열	0.1	㎜	0.4	m		59						
5	경계부 균열	0.3	㎜	0.3	m		60						
6	균열	0.2	㎜	0.8	m		61						
7	경계부 균열	0.3	㎜	0.3	m		62						
8	균열	0.1	㎜	0.8	m		63						
9	균열	0.1	㎜	0.5	m		64						
10	균열	0.1	㎜	0.8	m		65						
11	경계부 균열	0.3	㎜	0.3	m		66						
12	균열	0.1	㎜	0.5	m		67						
13	균열	0.1	㎜	0.5	m		68						
14	균열	0.1	㎜	0.8	m		69						
15	경계부 균열	0.3	㎜	0.3	m		70						
16	균열	0.1	㎜	0.5	m		71						
17	균열	0.1	㎜	0.8	m		72						
18	경계부 균열	0.3	㎜	0.3	m		73						
19	균열	0.1	㎜	0.8	m		74						
20	경계부 균열	0.3	㎜	0.3	m		75						
21	균열	0.2	㎜	0.8	m		76						
22	균열	0.1	㎜	0.8	m		77						
23	균열	0.1	㎜	0.8	m		78						
24	균열	0.1	㎜	0.4	m		79						
25	균열	0.1	㎜	0.4	m		80						
26	균열	0.1	㎜	0.4	m		81						
27	균열	0.1	㎜	0.8	m		82						
28	균열	0.1	㎜	0.8	m		83						
29	균열	0.1	㎜	0.4	m		84						
30	균열	0.1	㎜	0.4	m		85						
31	균열	0.1	㎜	0.8	m		86						
32	균열	0.1	㎜	0.4	m		87

33	균열	0.1	㎜	0.4	m		88						
34	균열	0.1	㎜	0.4	m		89						
35	균열	0.1	㎜	0.5	m		90						
36	경계부 균열	0.3	㎜	0.3	m		91						
37	균열	0.1	㎜	0.4	m		92						
38	균열	0.1	㎜	0.4	m		93						
39	균열	0.1	㎜	0.4	m		94						
40	균열	0.1	㎜	0.5	m		95						
41	균열	0.1	㎜	0.4	m		96						
42	균열	0.1	㎜	0.8	m		97						
43	균열	0.1	㎜	0.5	m		98						
44	균열	0.1	㎜	0.8	m		99						
45	균열	0.1	㎜	0.4	m		100						
46	균열	0.1	㎜	0.4	m		101						
47	균열	0.1	㎜	0.4	m		102						
48	균열	0.1	㎜	0.4	m		103						
49	균열	0.2	㎜	1.6	m		104						
50	균열	0.2	㎜	1.6	m		105						
51	균열	0.1	㎜	0.5	m		106						
52	균열	0.1	㎜	0.5	m		107						
53	균열	0.1	㎜	0.5	m		108						
54	균열	0.1	㎜	0.8	m		109						
55							110
