호남고속선 호암교_2(46.326~46.333km, S1-1)

외관조사망도 번호
B12_호암교_2(46k326~46k333)

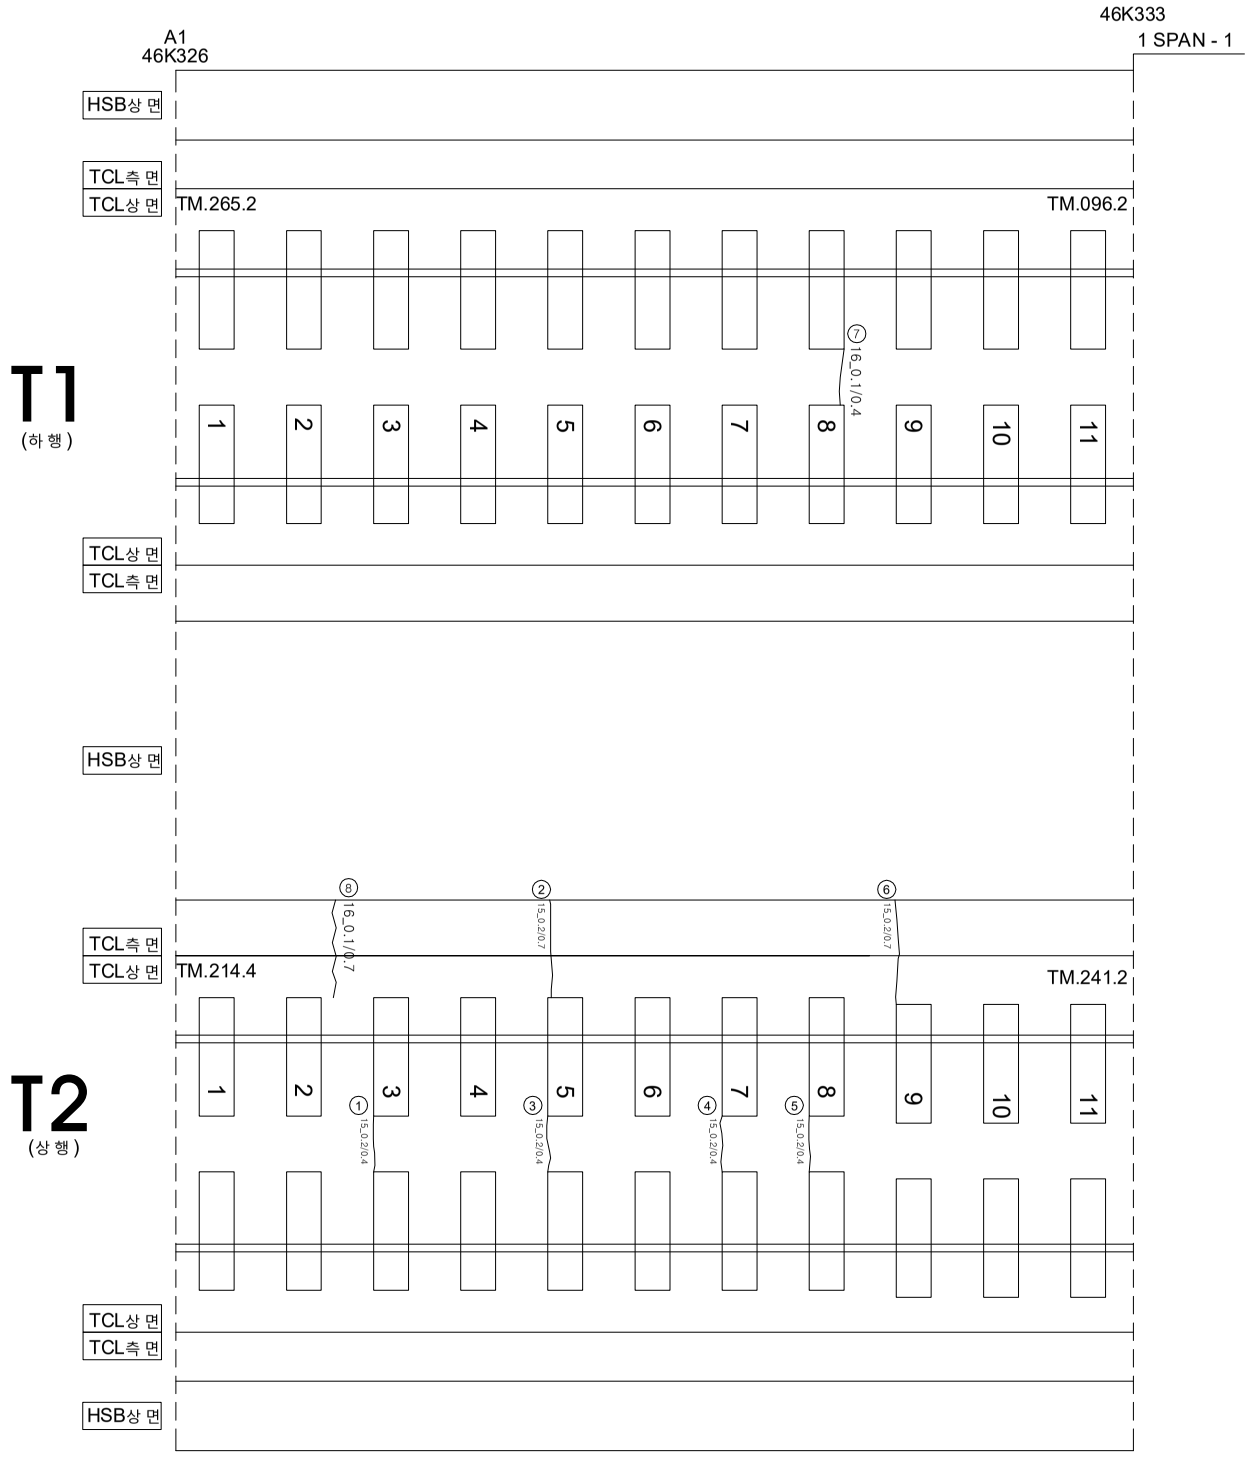
연번	손상	폭		연장		비고	연번	손상	폭		연장		비고
1	균열	0.2	㎜	0.4	m		56						
2	균열	0.2	㎜	0.7	m		57						
3	균열	0.2	㎜	0.4	m		58						
4	균열	0.2	㎜	0.4	m		59						
5	균열	0.2	㎜	0.4	m		60						
6	균열	0.2	㎜	0.7	m		61						
7	균열	0.1	㎜	0.4	m		62						
8	균열	0.1	㎜	0.7	m		63						
9							64						
10							65						
11							66						
12							67						
13							68						
14							69						
15							70						
16							71						
17							72						
18							73						
19							74						
20							75						
21							76						
22							77						
23							78						
24							79						
25							80						
26							81						
27							82						
28							83						
29							84						
30							85						
31							86						
32							87						
33							88						
34							89						
35							90						
36							91						
37							92						
38							93						
39							94						
40							95						
41							96						
42							97						
43							98						
44							99						
45							100						
46							101						
47							102
