호남고속선 호암교_12(46.396~46.403km, S3-1)

외관조사망도 번호
B12_호암교_12(46k396~46k403)

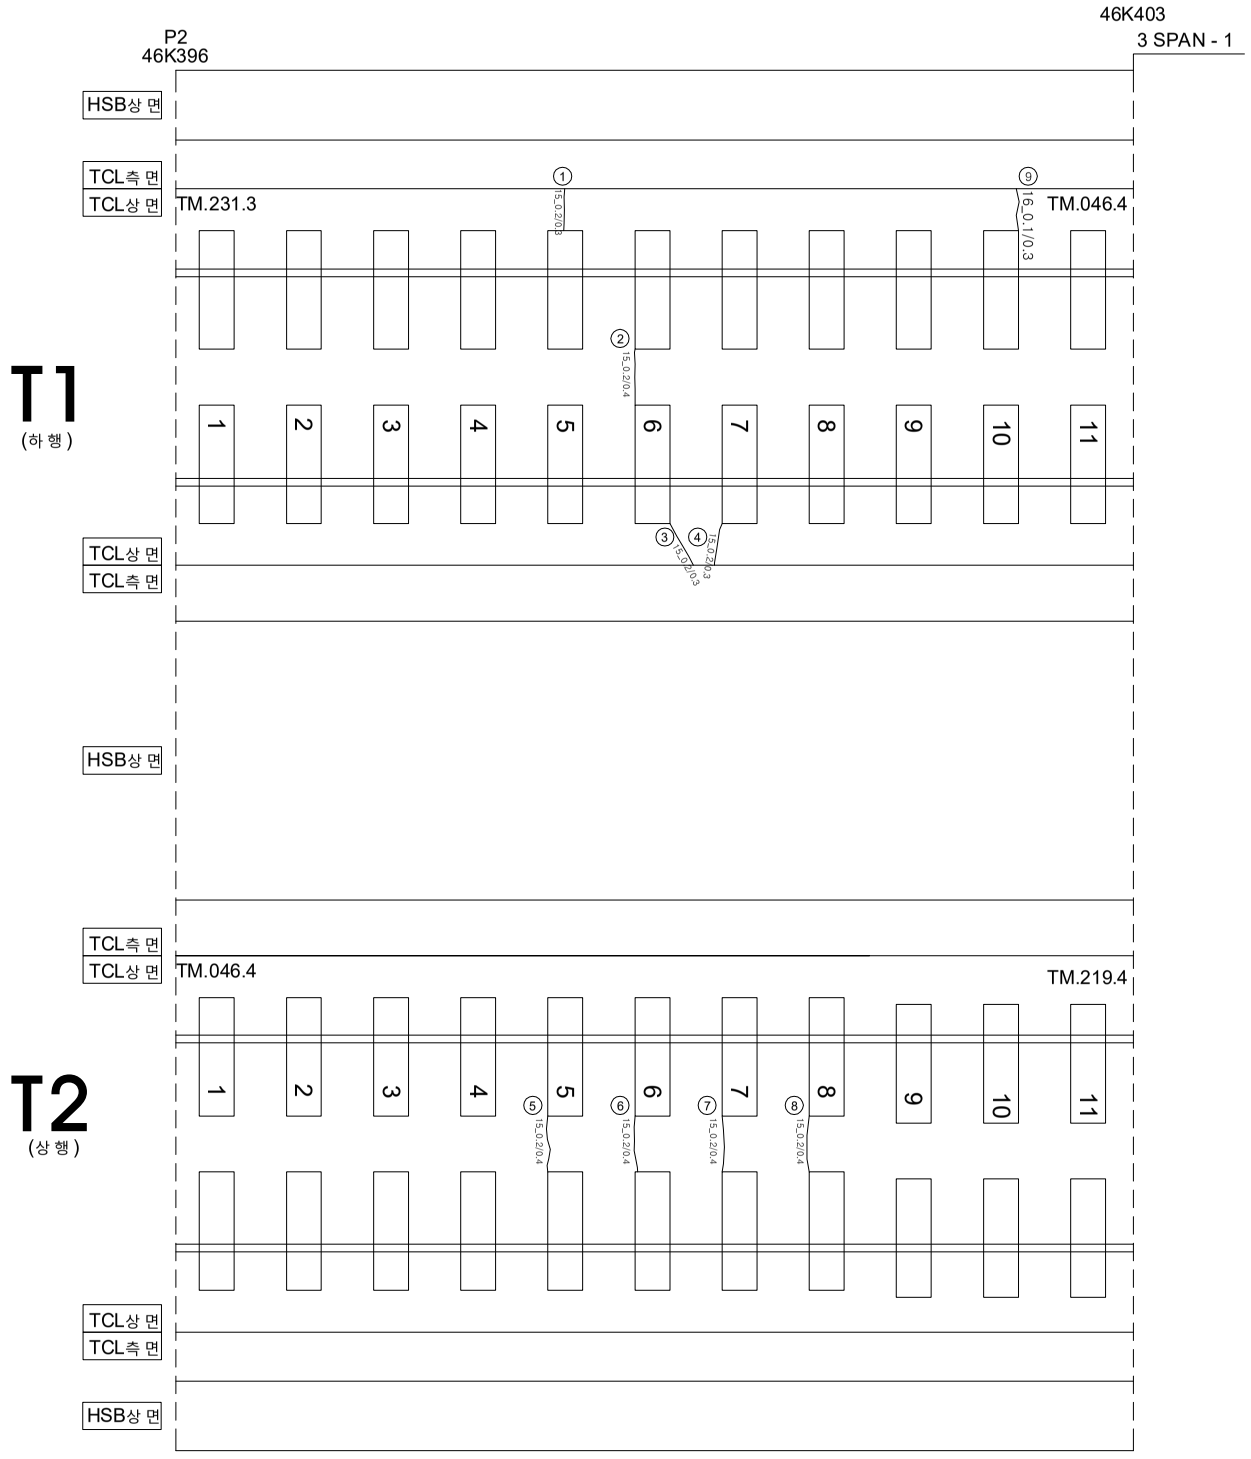
연번	손상	폭		연장		비고	연번	손상	폭		연장		비고
1	균열	0.2	㎜	0.3	m		56						
2	균열	0.2	㎜	0.4	m		57						
3	균열	0.2	㎜	0.3	m		58						
4	균열	0.2	㎜	0.3	m		59						
5	균열	0.2	㎜	0.4	m		60						
6	균열	0.2	㎜	0.4	m		61						
7	균열	0.2	㎜	0.4	m		62						
8	균열	0.2	㎜	0.4	m		63						
9	균열	0.1	㎜	0.3	m		64						
10							65						
11							66						
12							67						
13							68						
14							69						
15							70						
16							71						
17							72						
18							73						
19							74						
20							75						
21							76						
22							77						
23							78						
24							79						
25							80						
26							81						
27							82						
28							83						
29							84						
30							85						
31							86						
32							87						
33							88						
34							89						
35							90						
36							91						
37							92						
38							93						
39							94						
40							95						
41							96						
42							97						
43							98						
44							99						
45							100						
46							101						
47							102
