외관조사망도 번호
B12_호암교_14(46k410~46k417)

호남고속선 호암교_14(46.410~46.417km, S3-3)

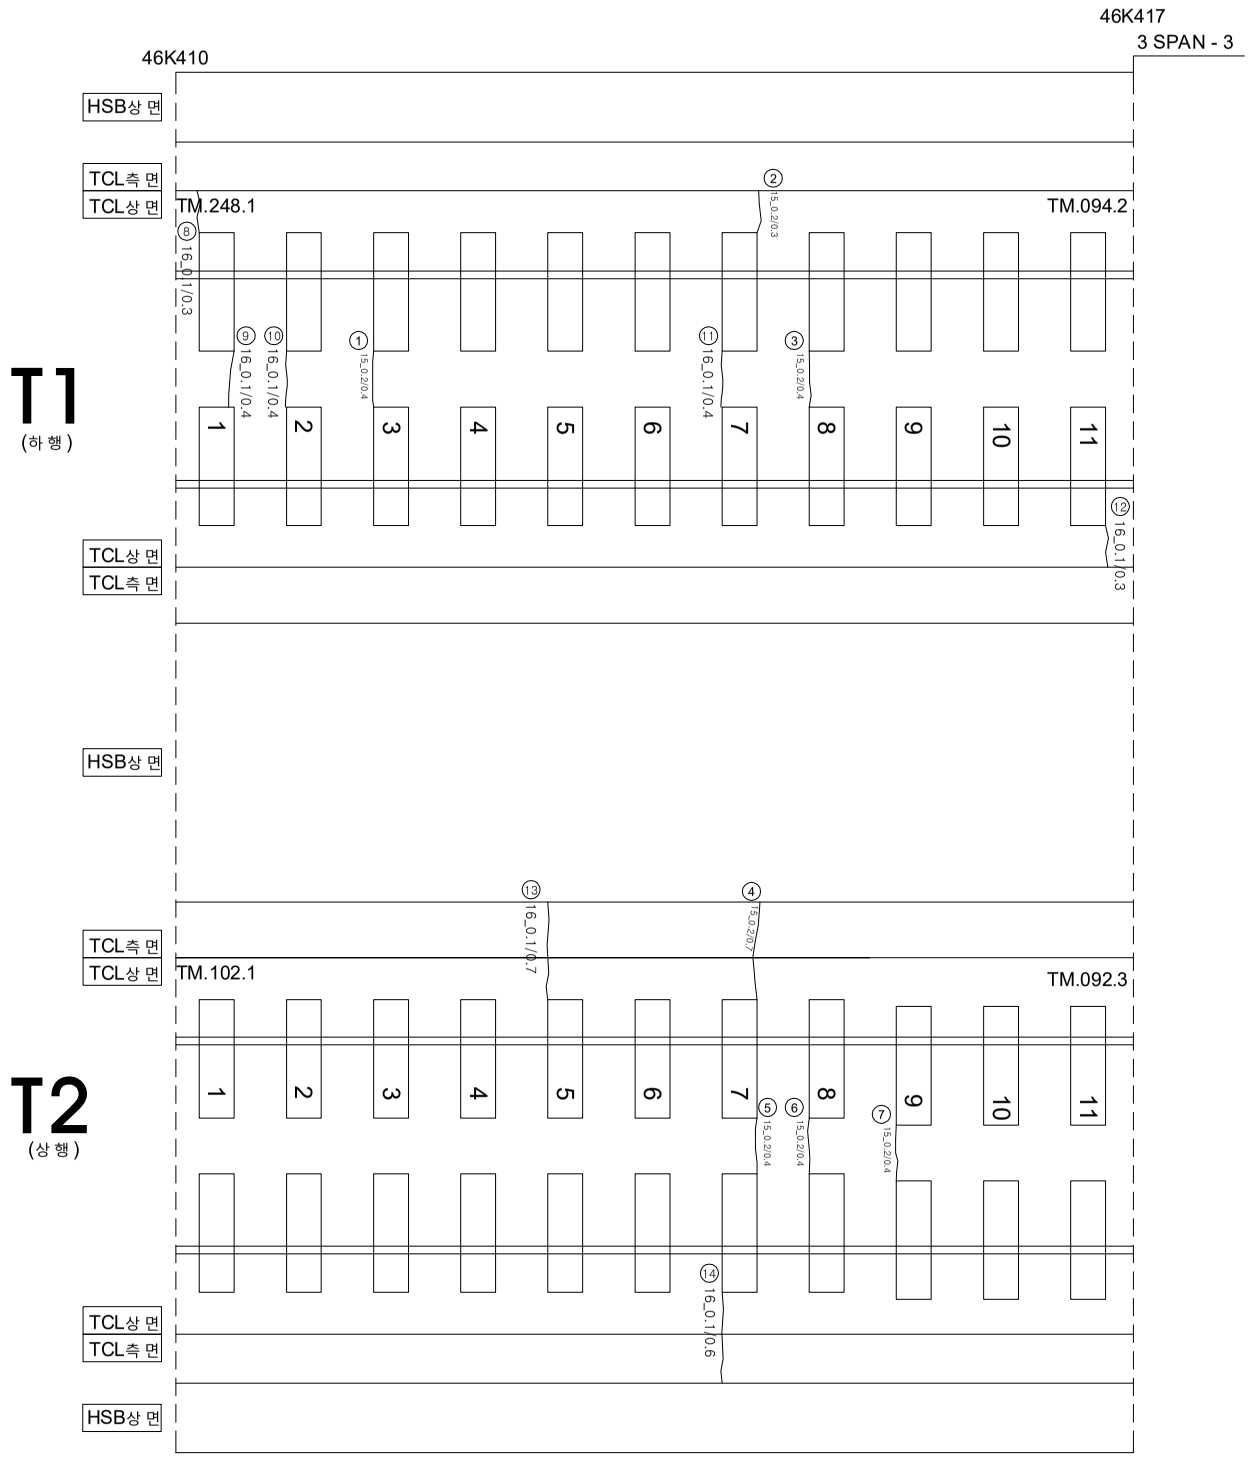
연번	손상	폭		연장		비고	연번	손상	폭		연장		비고
1	균열	0.2	㎜	0.4	m		56						
2	균열	0.2	㎜	0.3	m		57						
3	균열	0.2	㎜	0.4	m		58						
4	균열	0.2	㎜	0.7	m		59						
5	균열	0.2	㎜	0.4	m		60						
6	균열	0.2	㎜	0.4	m		61						
7	균열	0.2	㎜	0.4	m		62						
8	균열	0.1	㎜	0.3	m		63						
9	균열	0.1	㎜	0.4	m		64						
10	균열	0.1	㎜	0.4	m		65						
11	균열	0.1	㎜	0.4	m		66						
12	균열	0.1	㎜	0.3	m		67						
13	균열	0.1	㎜	0.7	m		68						
14	균열	0.1	㎜	0.6	m		69						
15							70						
16							71						
17							72						
18							73						
19							74						
20							75						
21							76						
22							77						
23							78						
24							79						
25							80						
26							81						
27							82						
28							83						
29							84						
30							85						
31							86						
32							87						
33							88						
34							89						
35							90						
36							91						
37							92						
38							93						
39							94						
40							95						
41							96						
42							97						
43							98						
44							99

45							100						
46							101						
47							102						
48							103						
49							104						
50							105						
51							106						
52							107						
53							108						
54							109						
55							110
