호남고속선 호암교_16(46.424~46.431km, S3-5)

외관조사망도 번호
B12_호암교_16(46k424~46k431)

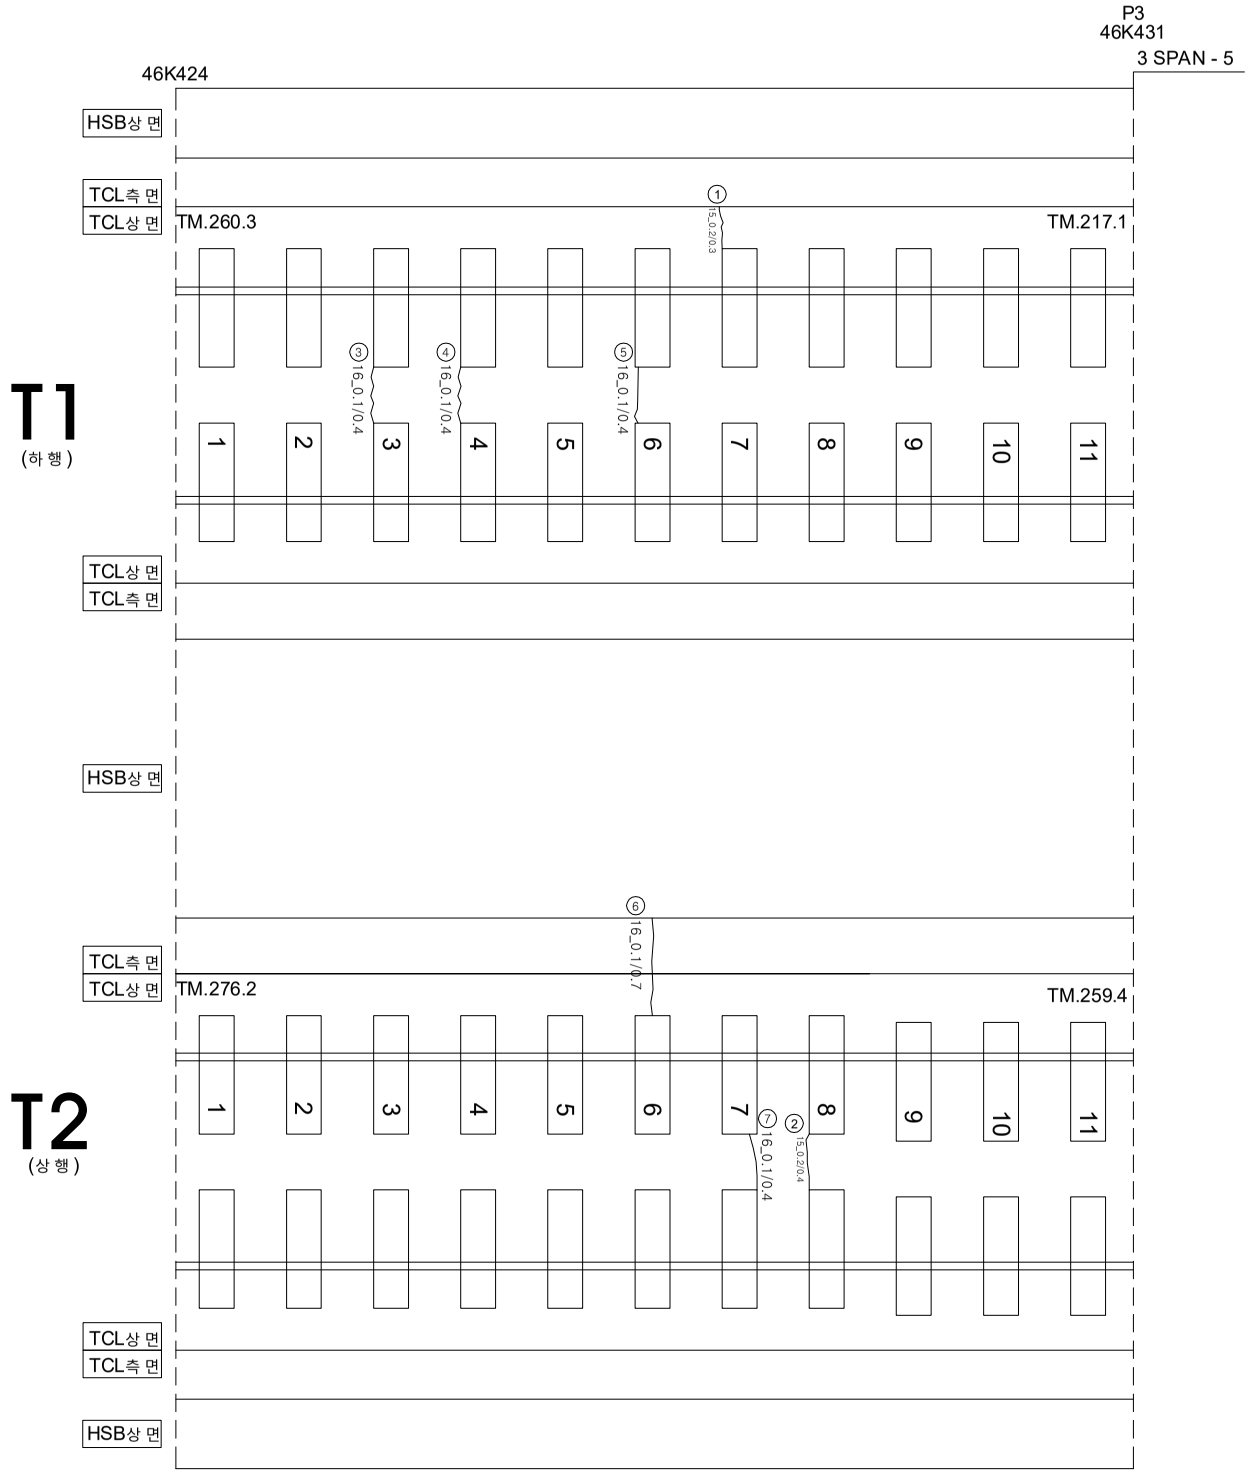
연번	손상	폭		연장		비고	연번	손상	폭		연장		비고
1	균열	0.2	㎜	0.3	m		56						
2	균열	0.2	㎜	0.4	m		57						
3	균열	0.1	㎜	0.4	m		58						
4	균열	0.1	㎜	0.4	m		59						
5	균열	0.1	㎜	0.4	m		60						
6	균열	0.1	㎜	0.7	m		61						
7	균열	0.1	㎜	0.4	m		62						
8							63						
9							64						
10							65						
11							66						
12							67						
13							68						
14							69						
15							70						
16							71						
17							72						
18							73						
19							74						
20							75						
21							76						
22							77						
23							78						
24							79						
25							80						
26							81						
27							82						
28							83						
29							84						
30							85						
31							86						
32							87						
33							88						
34							89						
35							90						
36							91						
37							92						
38							93						
39							94						
40							95						
41							96						
42							97						
43							98						
44							99						
45							100						
46							101						
47							102						
48							103
