외관조사망도 번호
B12_호암교_19(46k445.6~46k452)

호남고속선 호암교_19(46.445~46.452km, S4-3)

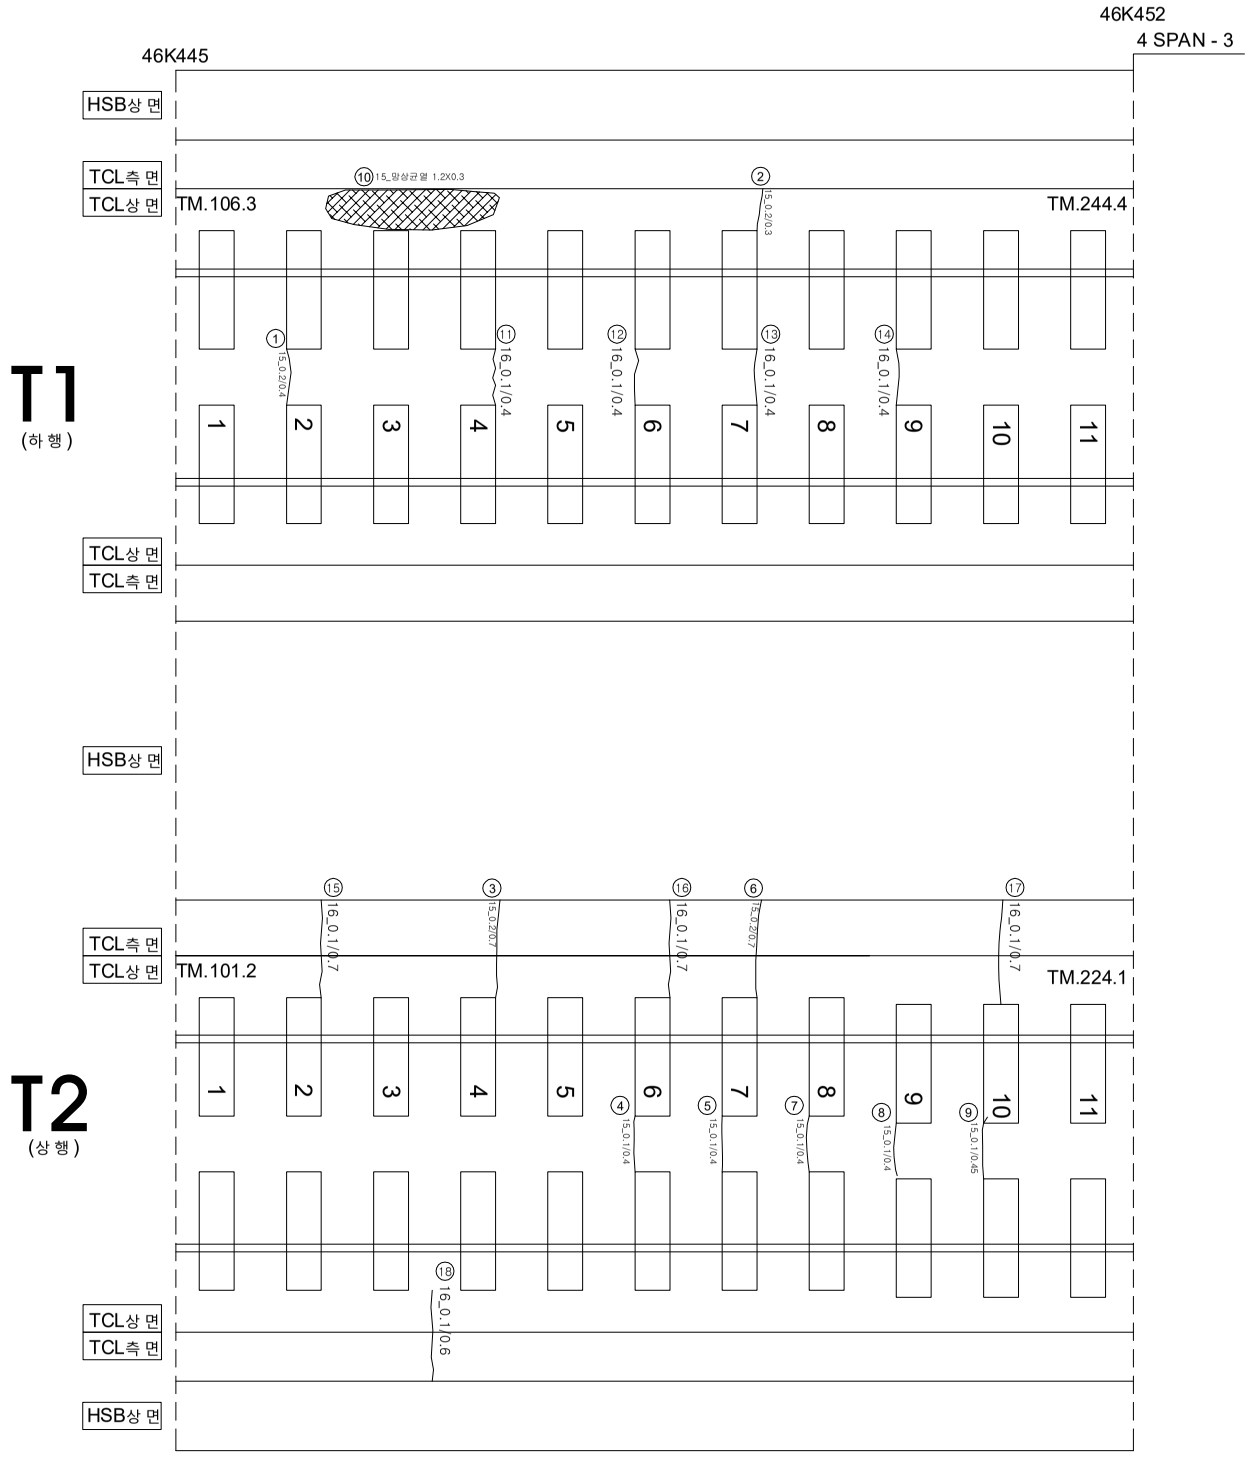
연번	손상	폭		연장		비고	연번	손상	폭		연장		비고
1	균열	0.2	㎜	0.4	m		56						
2	균열	0.2	㎜	0.3	m		57						
3	균열	0.2	㎜	0.7	m		58						
4	균열	0.1	㎜	0.4	m		59						
5	균열	0.1	㎜	0.4	m		60						
6	균열	0.2	㎜	0.7	m		61						
7	균열	0.1	㎜	0.4	m		62						
8	균열	0.1	㎜	0.4	m		63						
9	균열	0.1	㎜	0.5	m		64						
10	망상균열	1.2	m	0.3	m		65						
11	균열	0.1	㎜	0.4	m		66						
12	균열	0.1	㎜	0.4	m		67						
13	균열	0.1	㎜	0.4	m		68						
14	균열	0.1	㎜	0.4	m		69						
15	균열	0.1	㎜	0.7	m		70						
16	균열	0.1	㎜	0.7	m		71						
17	균열	0.1	㎜	0.7	m		72						
18	균열	0.1	㎜	0.6	m		73						
19							74						
20							75						
21							76						
22							77						
23							78						
24							79						
25							80						
26							81						
27							82						
28							83						
29							84						
30							85						
31							86						
32							87						
33							88						
34							89						
35							90						
36							91						
37							92						
38							93						
39							94						
40							95						
41							96

42							97						
43							98						
44							99						
45							100						
46							101						
47							102						
48							103						
49							104						
50							105						
51							106						
52							107						
53							108						
54							109						
55							110
