외관조사망도 번호
B12_호암교_3(46k333.8~46k340)

호남고속선 호암교_3(46.333~46.340km, S1-2)

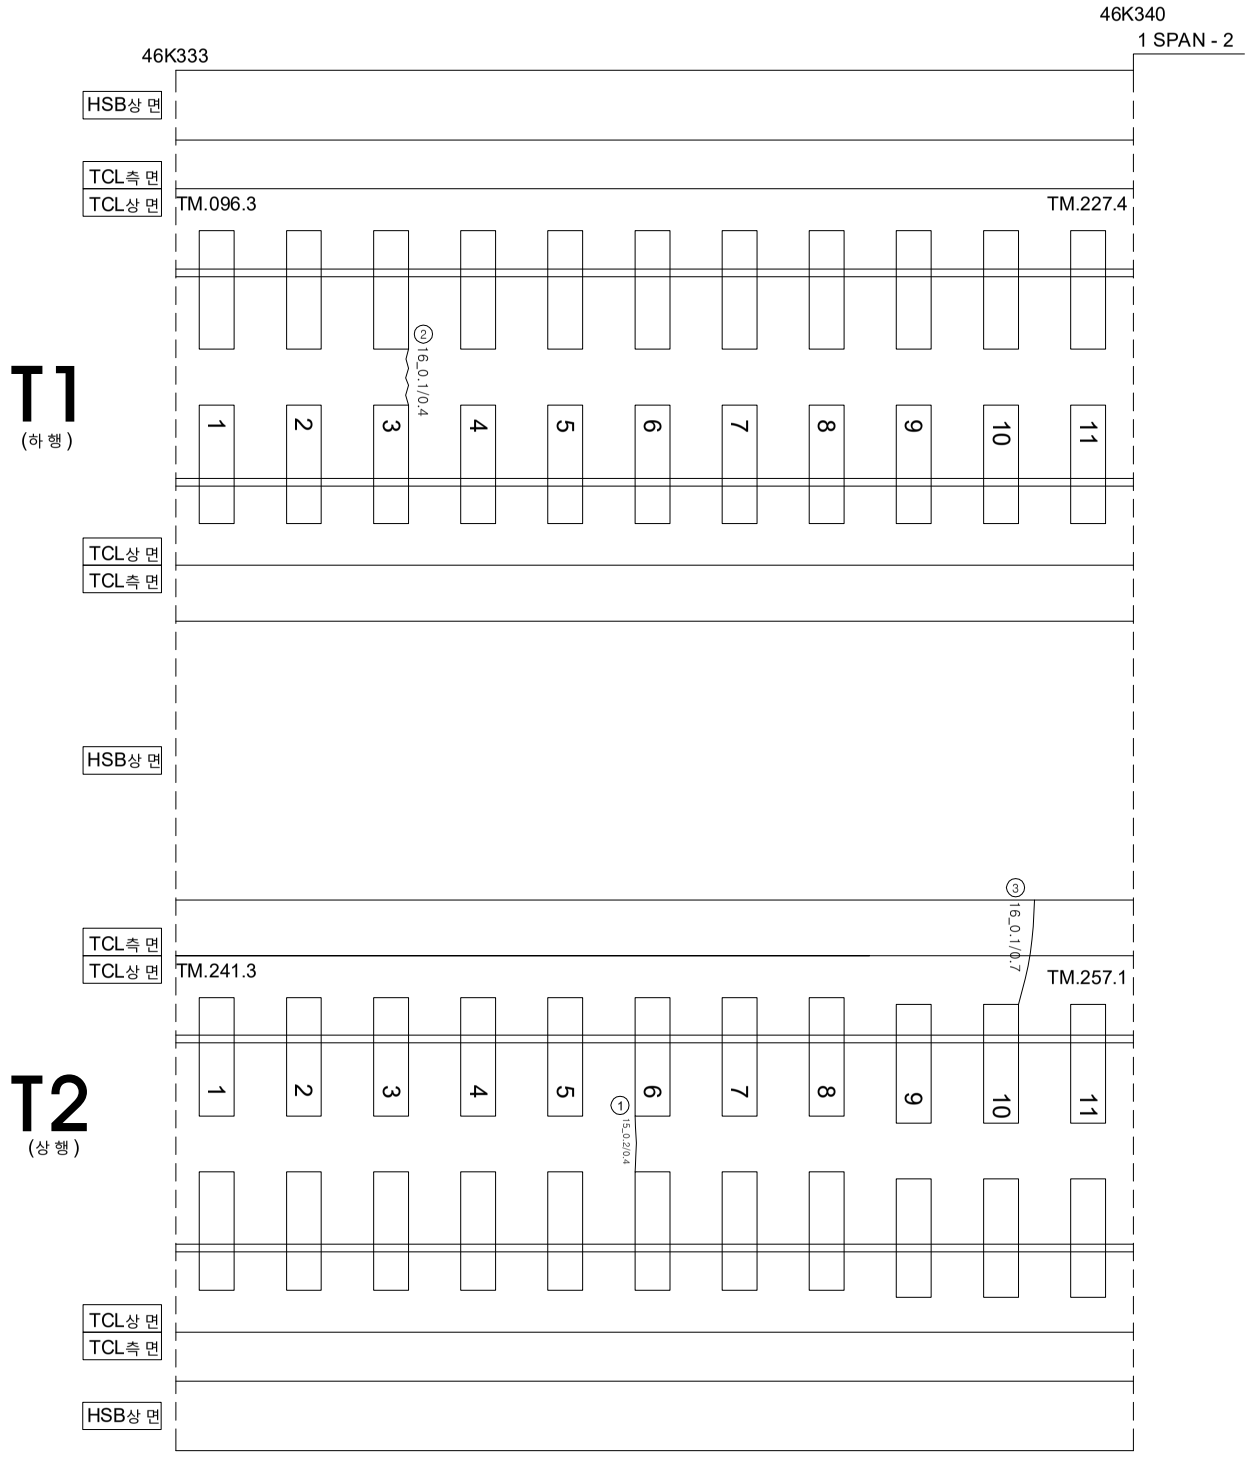
연번	손상	폭		연장		비고	연번	손상	폭		연장		비고
1	균열	0.2	㎜	0.4	m		56						
2	균열	0.1	㎜	0.4	m		57						
3	균열	0.1	㎜	0.7	m		58						
4							59						
5							60						
6							61						
7							62						
8							63						
9							64						
10							65						
11							66						
12							67						
13							68						
14							69						
15							70						
16							71						
17							72						
18							73						
19							74						
20							75						
21							76						
22							77						
23							78						
24							79						
25							80						
26							81						
27							82						
28							83						
29							84						
30							85						
31							86						
32							87						
33							88						
34							89						
35							90						
36							91						
37							92						
38							93						
39							94						
40							95						
41							96						
42							97						
43							98						
44							99						
45							100						
46							101						
47							102						
48							103						
49							104						
50							105
