호남고속선 호암교_21(46.459~46.466km, S4-5)

외관조사망도 번호
B12_호암교_21(46k459.2~46k466)

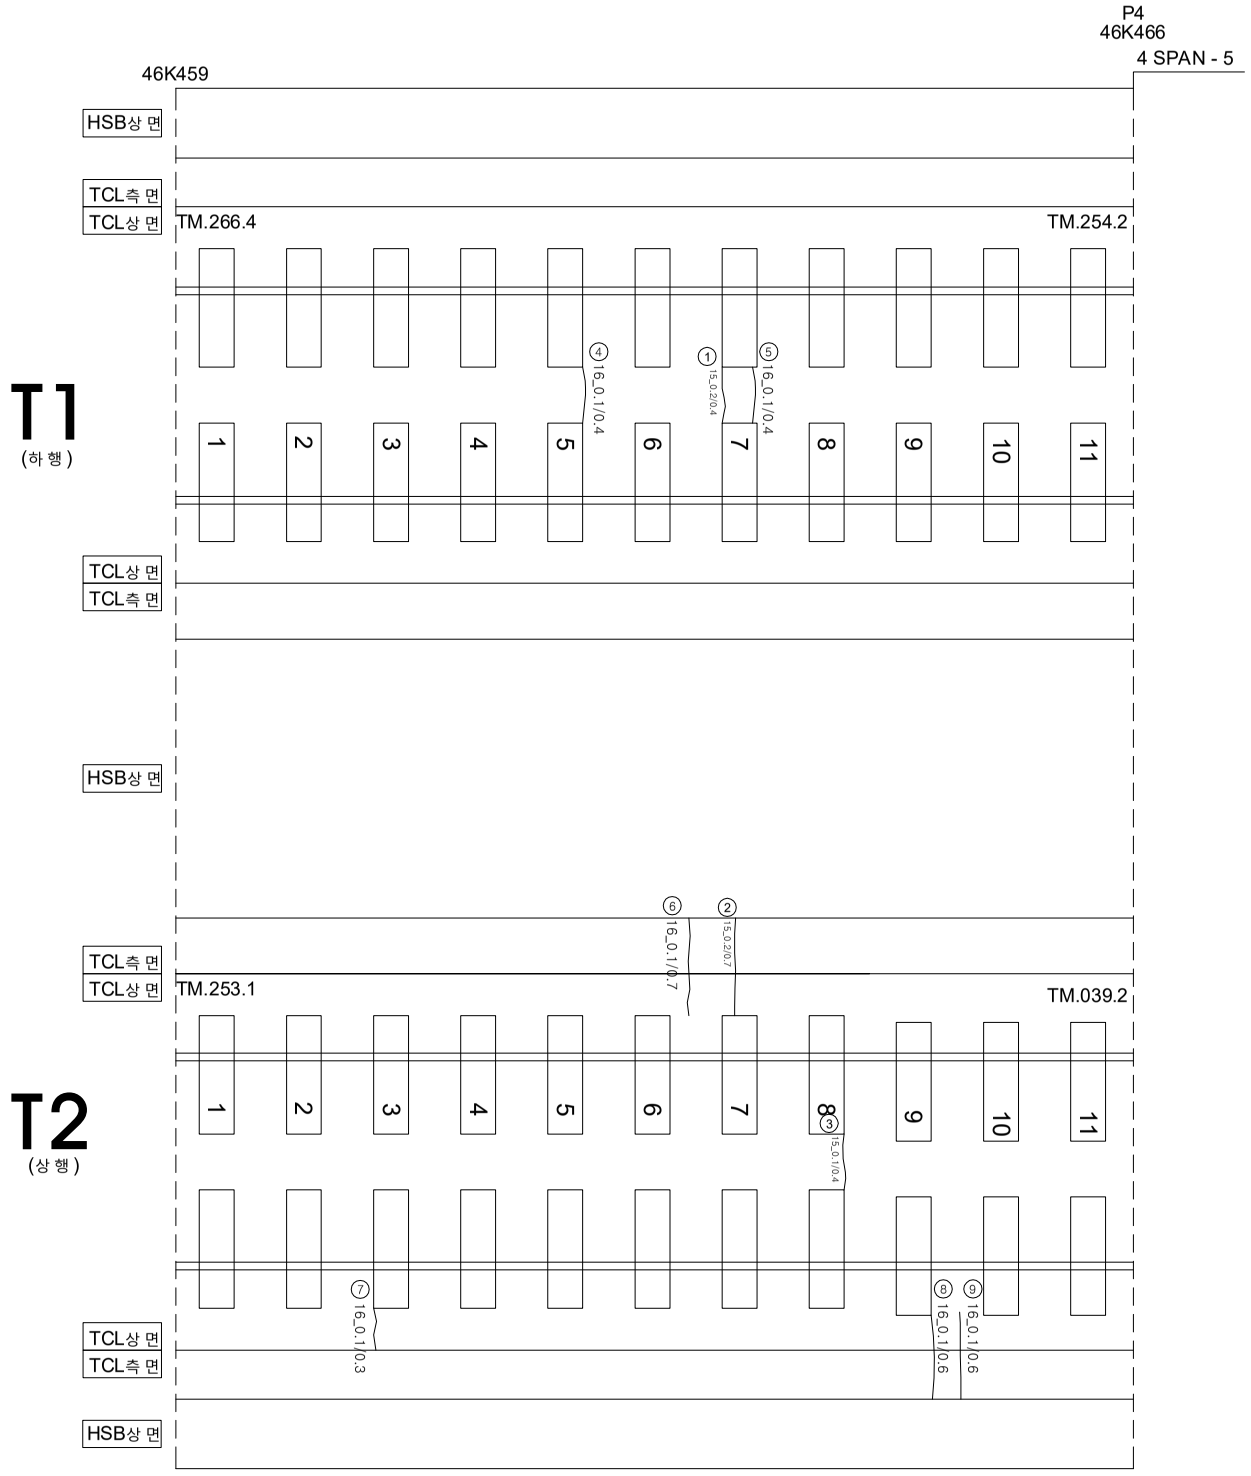
연번	손상	폭		연장		비고	연번	손상	폭		연장		비고
1	균열	0.2	㎜	0.4	m		56						
2	균열	0.2	㎜	0.7	m		57						
3	균열	0.1	㎜	0.4	m		58						
4	균열	0.1	㎜	0.4	m		59						
5	균열	0.1	㎜	0.4	m		60						
6	균열	0.1	㎜	0.7	m		61						
7	균열	0.1	㎜	0.3	m		62						
8	균열	0.1	㎜	0.6	m		63						
9	균열	0.1	㎜	0.6	m		64						
10							65						
11							66						
12							67						
13							68						
14							69						
15							70						
16							71						
17							72						
18							73						
19							74						
20							75						
21							76						
22							77						
23							78						
24							79						
25							80						
26							81						
27							82						
28							83						
29							84						
30							85						
31							86						
32							87						
33							88						
34							89						
35							90						
36							91						
37							92						
38							93						
39							94						
40							95						
41							96						
42							97						
43							98						
44							99						
45							100						
46							101						
47							102
