외관조사망도 번호
B12_호암교_22(46k466~46k473)

호남고속선 호암교_22(46.466~46.473km, S5-1)

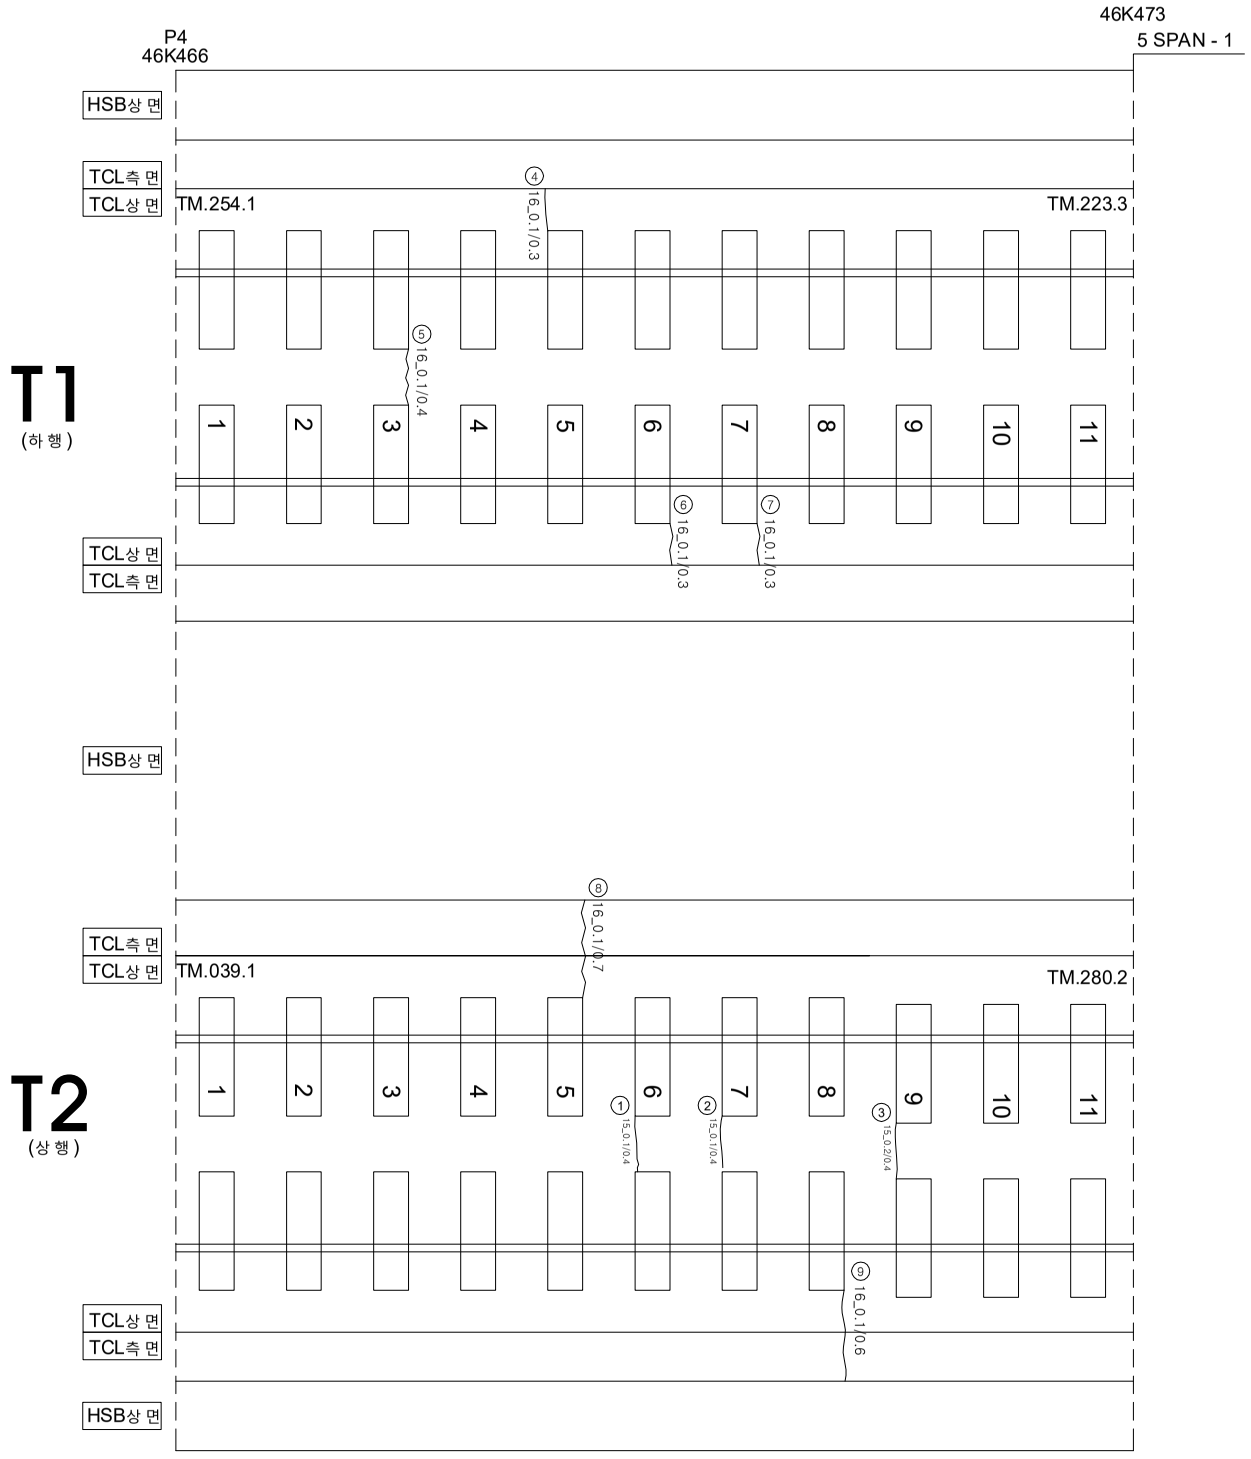
연번	손상	폭		연장		비고	연번	손상	폭		연장		비고
1	균열	0.1	㎜	0.4	m		56						
2	균열	0.1	㎜	0.4	m		57						
3	균열	0.2	㎜	0.4	m		58						
4	균열	0.1	㎜	0.3	m		59						
5	균열	0.1	㎜	0.4	m		60						
6	균열	0.1	㎜	0.3	m		61						
7	균열	0.1	㎜	0.3	m		62						
8	균열	0.1	㎜	0.7	m		63						
9	균열	0.1	㎜	0.6	m		64						
10							65						
11							66						
12							67						
13							68						
14							69						
15							70						
16							71						
17							72						
18							73						
19							74						
20							75						
21							76						
22							77						
23							78						
24							79						
25							80						
26							81						
27							82						
28							83						
29							84						
30							85						
31							86						
32							87						
33							88						
34							89						
35							90						
36							91						
37							92						
38							93						
39							94						
40							95						
41							96						
42							97						
43							98						
44							99						
45							100						
46							101						
47							102

48							103						
49							104						
50							105						
51							106						
52							107						
53							108						
54							109						
55							110
