호남고속선 호암교_23(46.473~46.480km, S5-2)

외관조사망도 번호
B12_호암교_23(46k473~46k480)

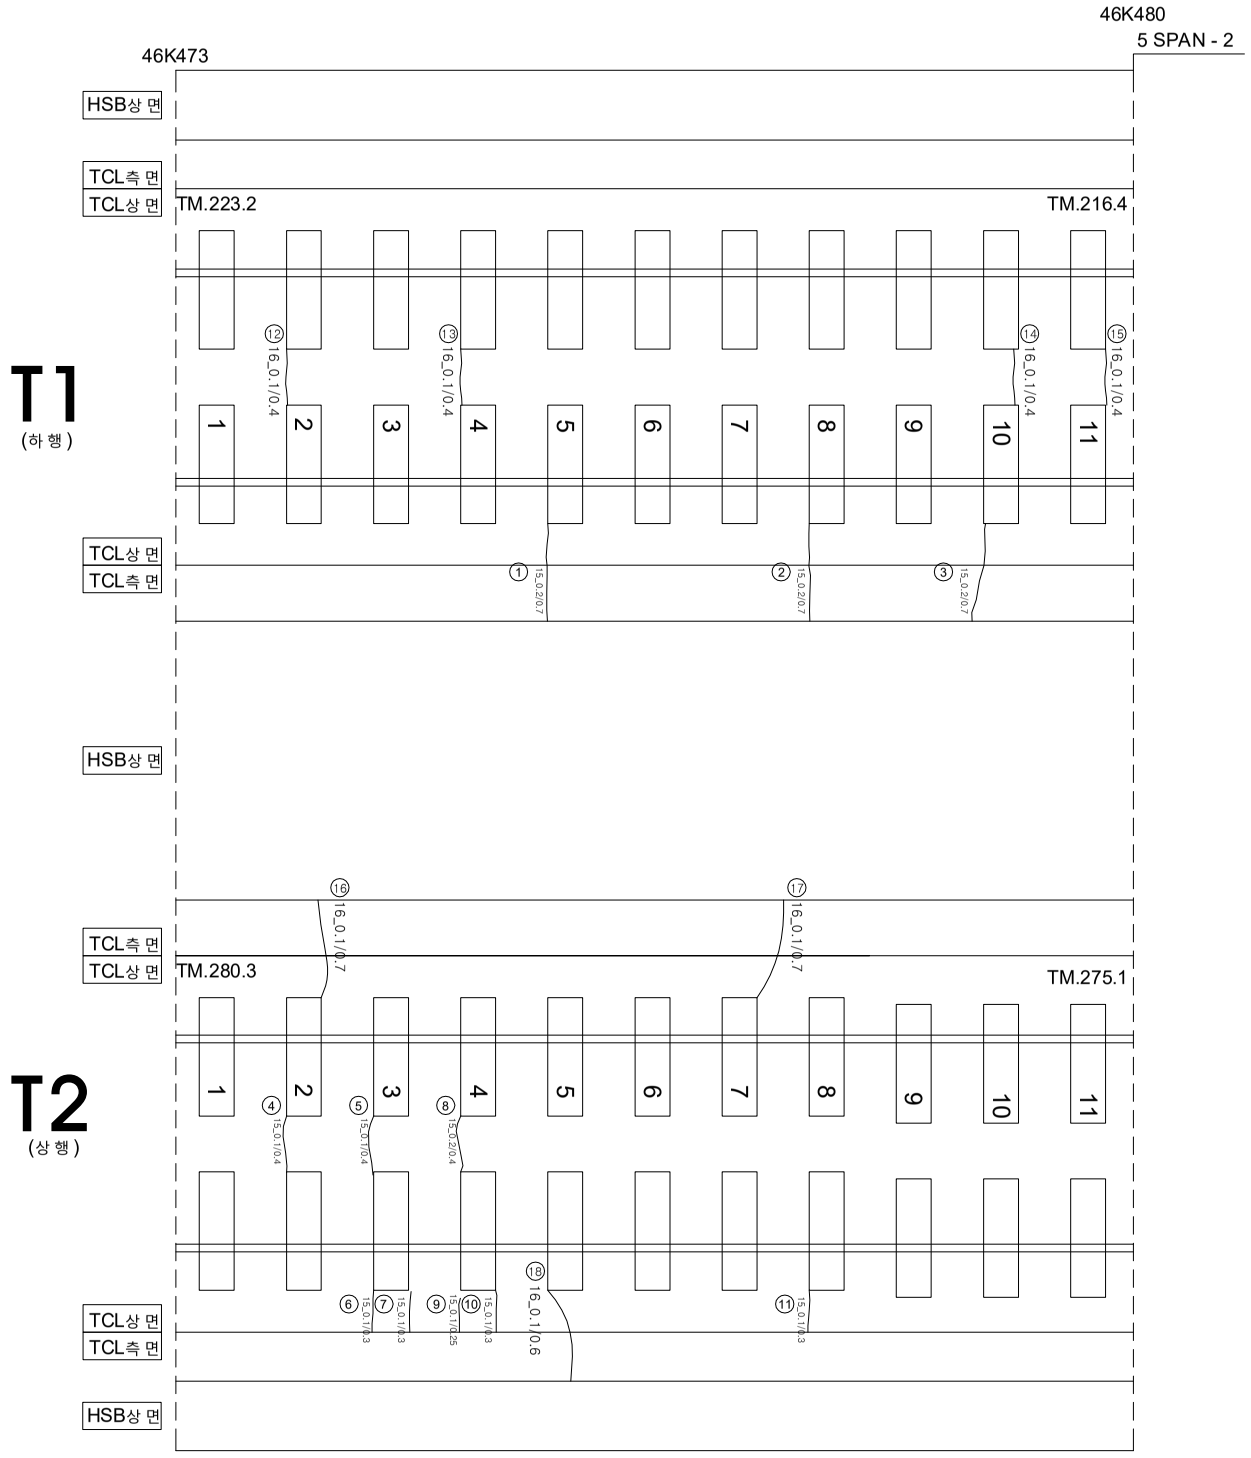
연번	손상	폭		연장		비고	연번	손상	폭		연장		비고
1	균열	0.2	㎜	0.7	m		56						
2	균열	0.2	㎜	0.7	m		57						
3	균열	0.2	㎜	0.7	m		58						
4	균열	0.1	㎜	0.5	m		59						
5	균열	0.1	㎜	0.4	m		60						
6	균열	0.1	㎜	0.3	m		61						
7	균열	0.1	㎜	0.3	m		62						
8	균열	0.2	㎜	0.4	m		63						
9	균열	0.1	㎜	0.3	m		64						
10	균열	0.1	㎜	0.3	m		65						
11	균열	0.1	㎜	0.3	m		66						
12	균열	0.1	㎜	0.4	m		67						
13	균열	0.1	㎜	0.4	m		68						
14	균열	0.1	㎜	0.4	m		69						
15	균열	0.1	㎜	0.4	m		70						
16	균열	0.1	㎜	0.7	m		71						
17	균열	0.1	㎜	0.7	m		72						
18	균열	0.1	㎜	0.6	m		73						
19							74						
20							75						
21							76						
22							77						
23							78						
24							79						
25							80						
26							81						
27							82						
28							83						
29							84						
30							85						
31							86						
32							87						
33							88						
34							89						
35							90						
36							91						
37							92						
38							93						
39							94						
40							95						
41							96						
42							97

43							98						
44							99						
45							100						
46							101						
47							102						
48							103						
49							104						
50							105						
51							106						
52							107						
53							108						
54							109						
55							110
