호남고속선 호암교_25(46.487~46.494km, S5-4)

외관조사망도 번호
B12_호암교_25(46k487~46k494)

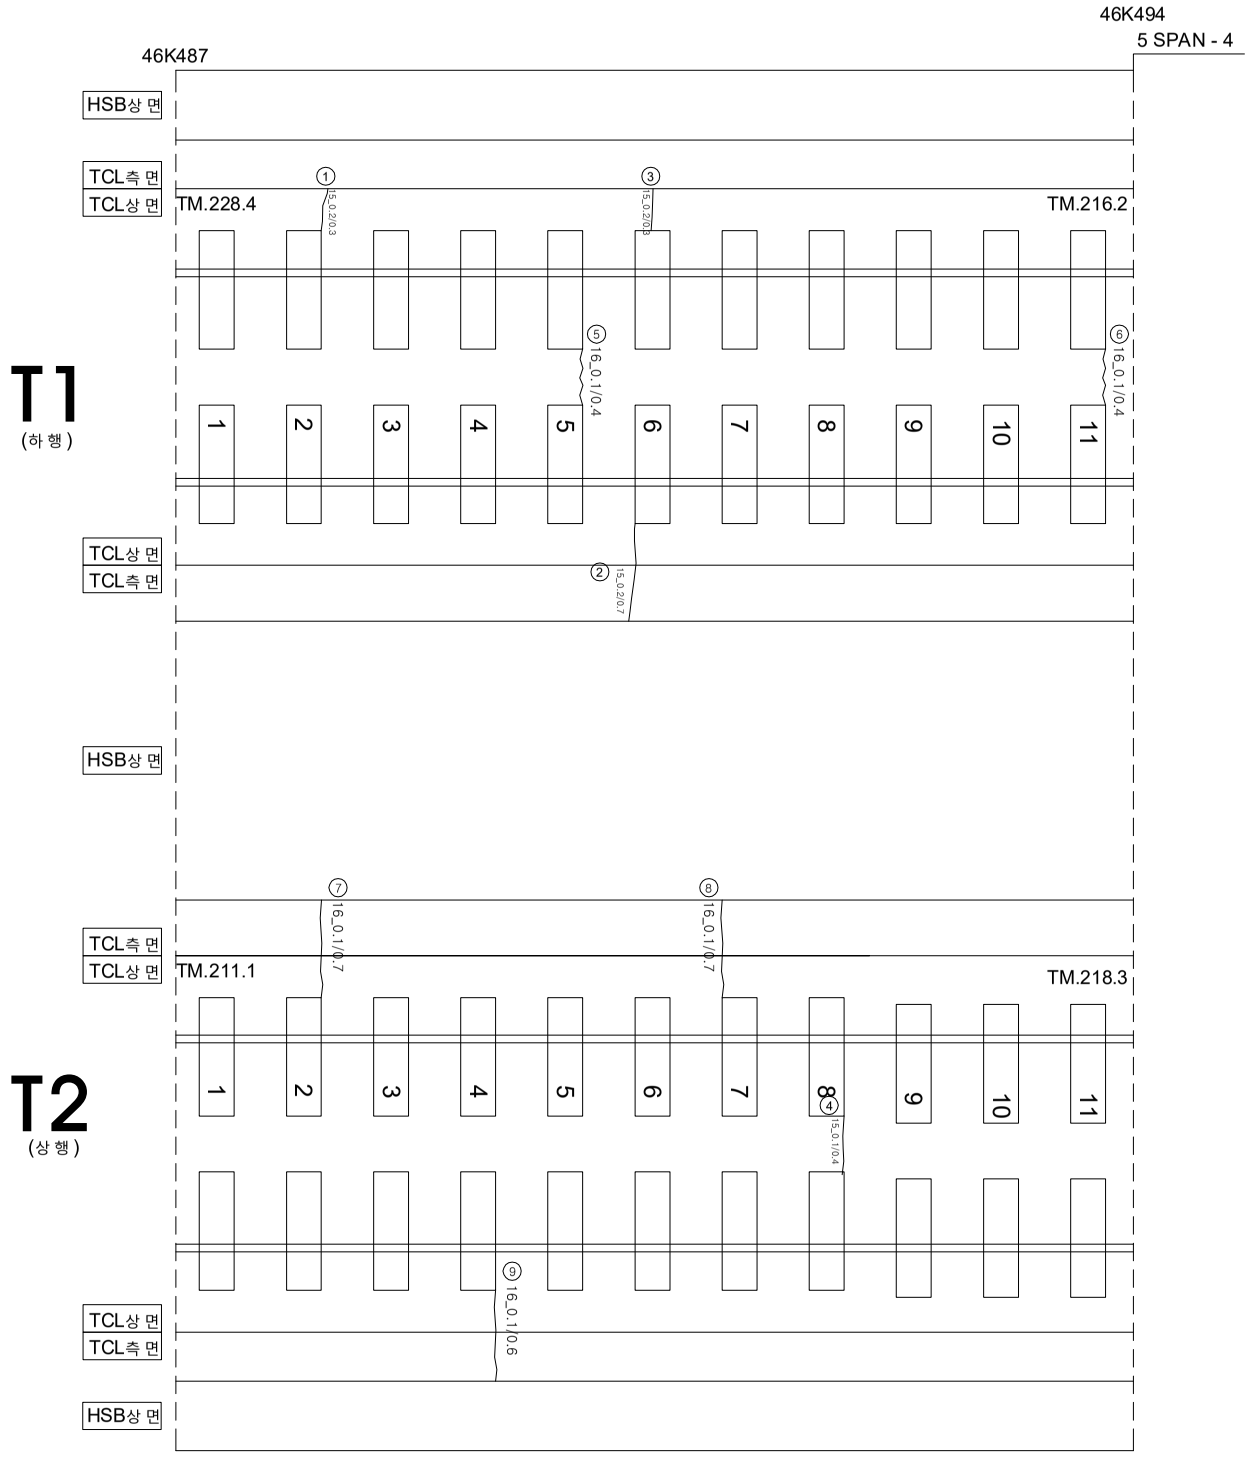
연번	손상	폭		연장		비고	연번	손상	폭		연장		비고
1	균열	0.2	㎜	0.3	m		56						
2	균열	0.2	㎜	0.7	m		57						
3	균열	0.2	㎜	0.3	m		58						
4	균열	0.1	㎜	0.4	m		59						
5	균열	0.1	㎜	0.4	m		60						
6	균열	0.1	㎜	0.4	m		61						
7	균열	0.1	㎜	0.7	m		62						
8	균열	0.1	㎜	0.7	m		63						
9	균열	0.1	㎜	0.6	m		64						
10							65						
11							66						
12							67						
13							68						
14							69						
15							70						
16							71						
17							72						
18							73						
19							74						
20							75						
21							76						
22							77						
23							78						
24							79						
25							80						
26							81						
27							82						
28							83						
29							84						
30							85						
31							86						
32							87						
33							88						
34							89						
35							90						
36							91						
37							92						
38							93						
39							94						
40							95						
41							96						
42							97						
43							98						
44							99						
45							100						
46							101						
47							102
