외관조사망도 번호
B12_호암교_26(46k494~46k501)

호남고속선 호암교_26(46.494~46.501km, S5-5)

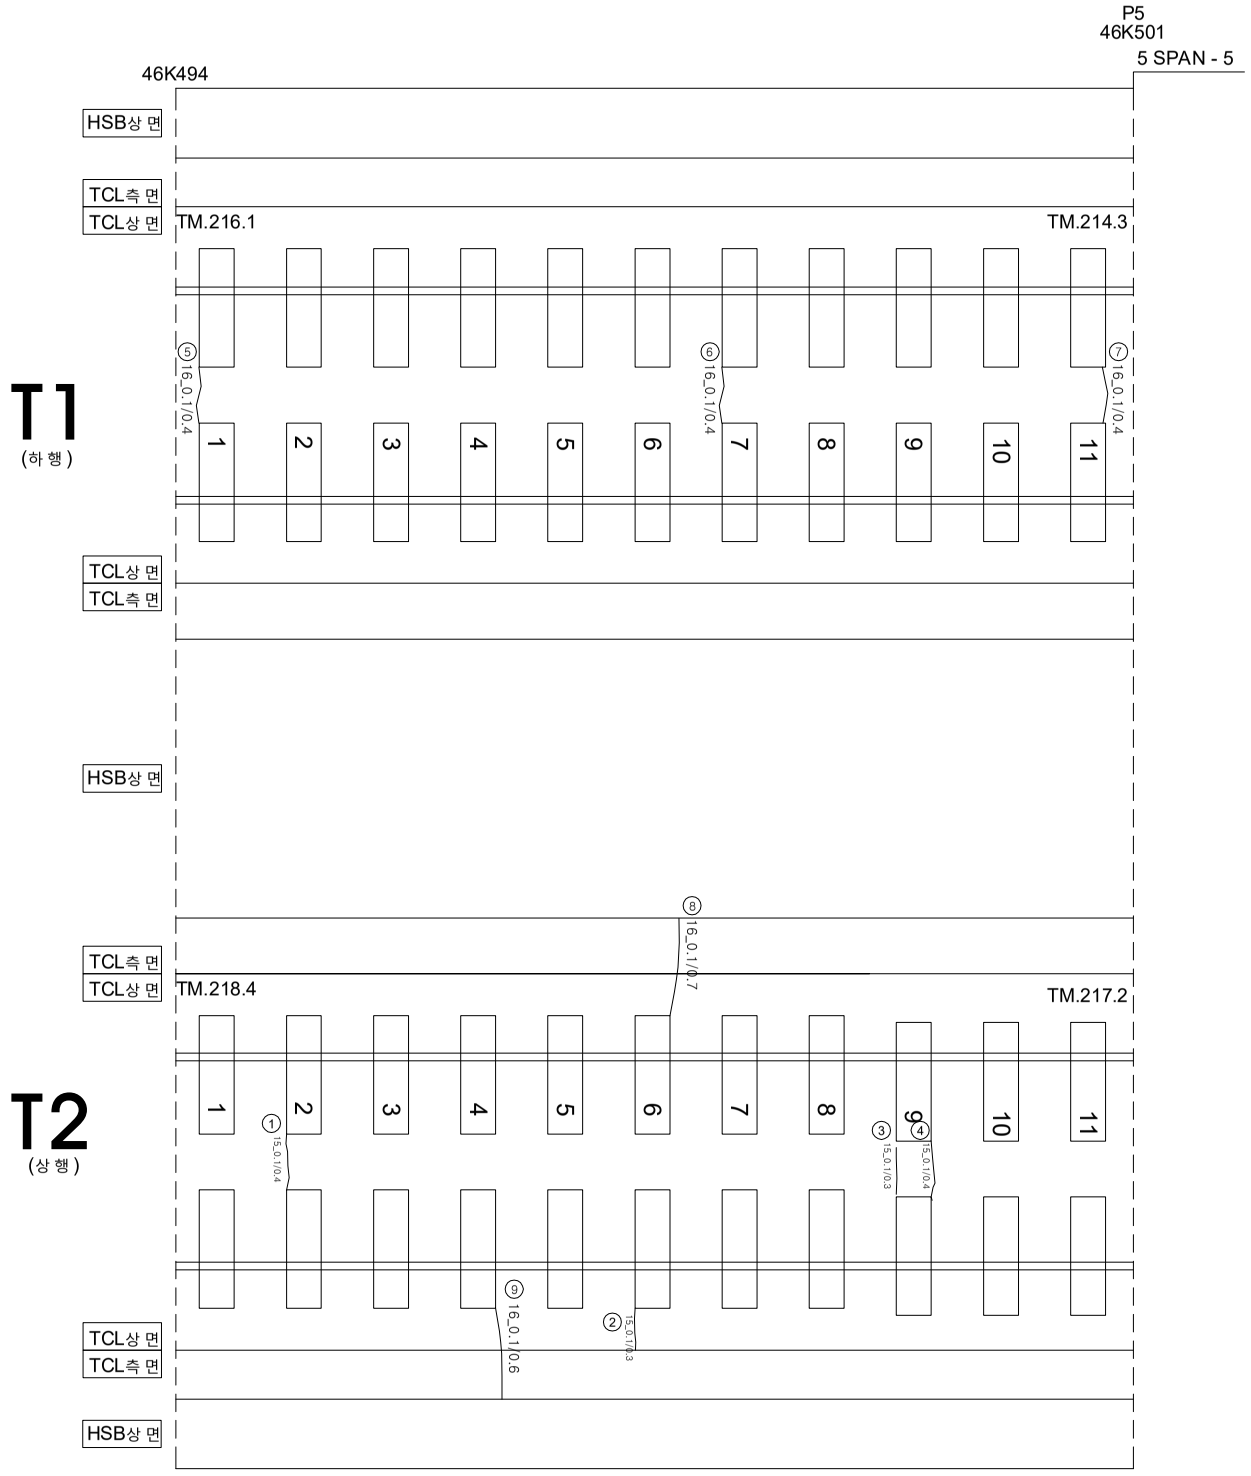
연번	손상	폭		연장		비고	연번	손상	폭		연장		비고
1	균열	0.1	㎜	0.4	m		56						
2	균열	0.1	㎜	0.3	m		57						
3	균열	0.1	㎜	0.3	m		58						
4	균열	0.1	㎜	0.4	m		59						
5	균열	0.1	㎜	0.4	m		60						
6	균열	0.1	㎜	0.4	m		61						
7	균열	0.1	㎜	0.4	m		62						
8	균열	0.1	㎜	0.7	m		63						
9	균열	0.1	㎜	0.6	m		64						
10							65						
11							66						
12							67						
13							68						
14							69						
15							70						
16							71						
17							72						
18							73						
19							74						
20							75						
21							76						
22							77						
23							78						
24							79						
25							80						
26							81						
27							82						
28							83						
29							84						
30							85						
31							86						
32							87						
33							88						
34							89						
35							90						
36							91						
37							92						
38							93						
39							94						
40							95						
41							96						
42							97						
43							98						
44							99						
45							100						
46							101						
47							102

48							103						
49							104						
50							105						
51							106						
52							107						
53							108						
54							109						
55							110
