외관조사망도 번호
B12_호암교_27(46k501~46k508)

호남고속선 호암교_27(46.501~46.508km, S6-1)

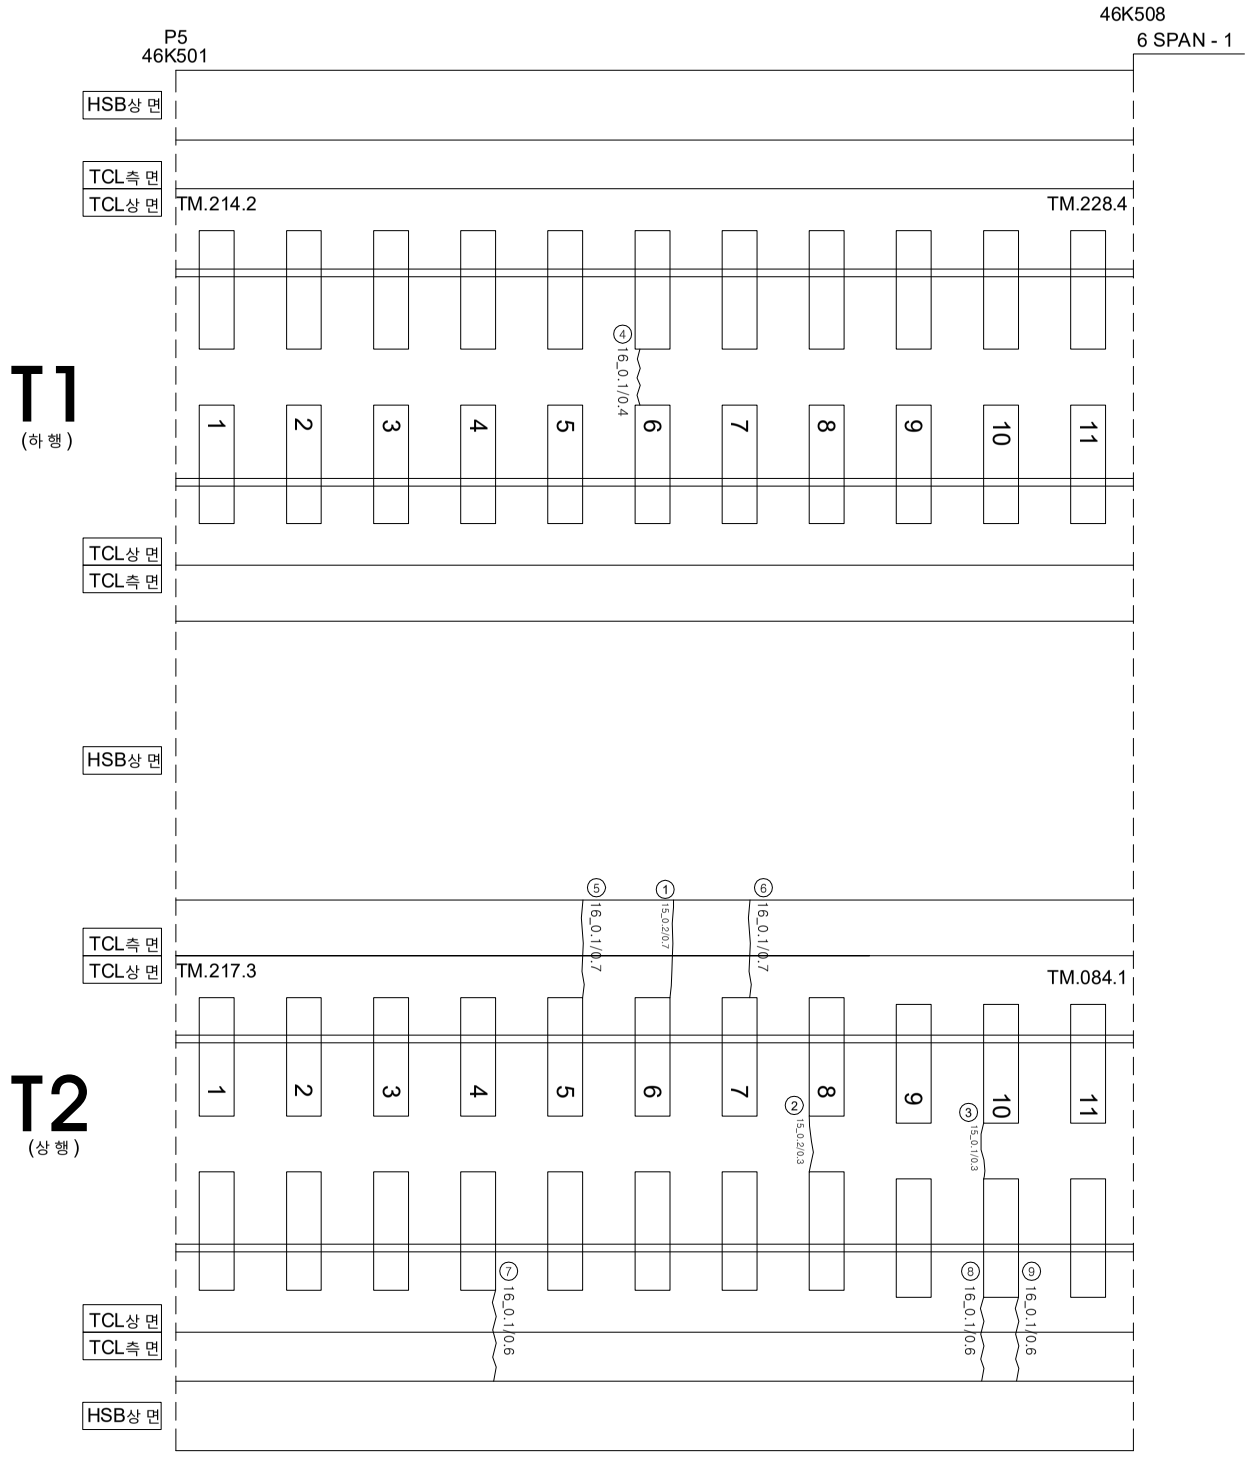
연번	손상	폭		연장		비고	연번	손상	폭		연장		비고
1	균열	0.2	㎜	0.7	m		56						
2	균열	0.2	㎜	0.3	m		57						
3	균열	0.1	㎜	0.3	m		58						
4	균열	0.1	㎜	0.4	m		59						
5	균열	0.1	㎜	0.7	m		60						
6	균열	0.1	㎜	0.7	m		61						
7	균열	0.1	㎜	0.6	m		62						
8	균열	0.1	㎜	0.6	m		63						
9	균열	0.1	㎜	0.6	m		64						
10							65						
11							66						
12							67						
13							68						
14							69						
15							70						
16							71						
17							72						
18							73						
19							74						
20							75						
21							76						
22							77						
23							78						
24							79						
25							80						
26							81						
27							82						
28							83						
29							84						
30							85						
31							86						
32							87						
33							88						
34							89						
35							90						
36							91						
37							92						
38							93						
39							94						
40							95						
41							96						
42							97						
43							98						
44							99						
45							100						
46							101						
47							102

48							103						
49							104						
50							105						
51							106						
52							107						
53							108						
54							109						
55							110
