외관조사망도 번호
B12_호암교_29(46k515~46k522)

호남고속선 호암교_29(46.515~46.522km, S6-3)

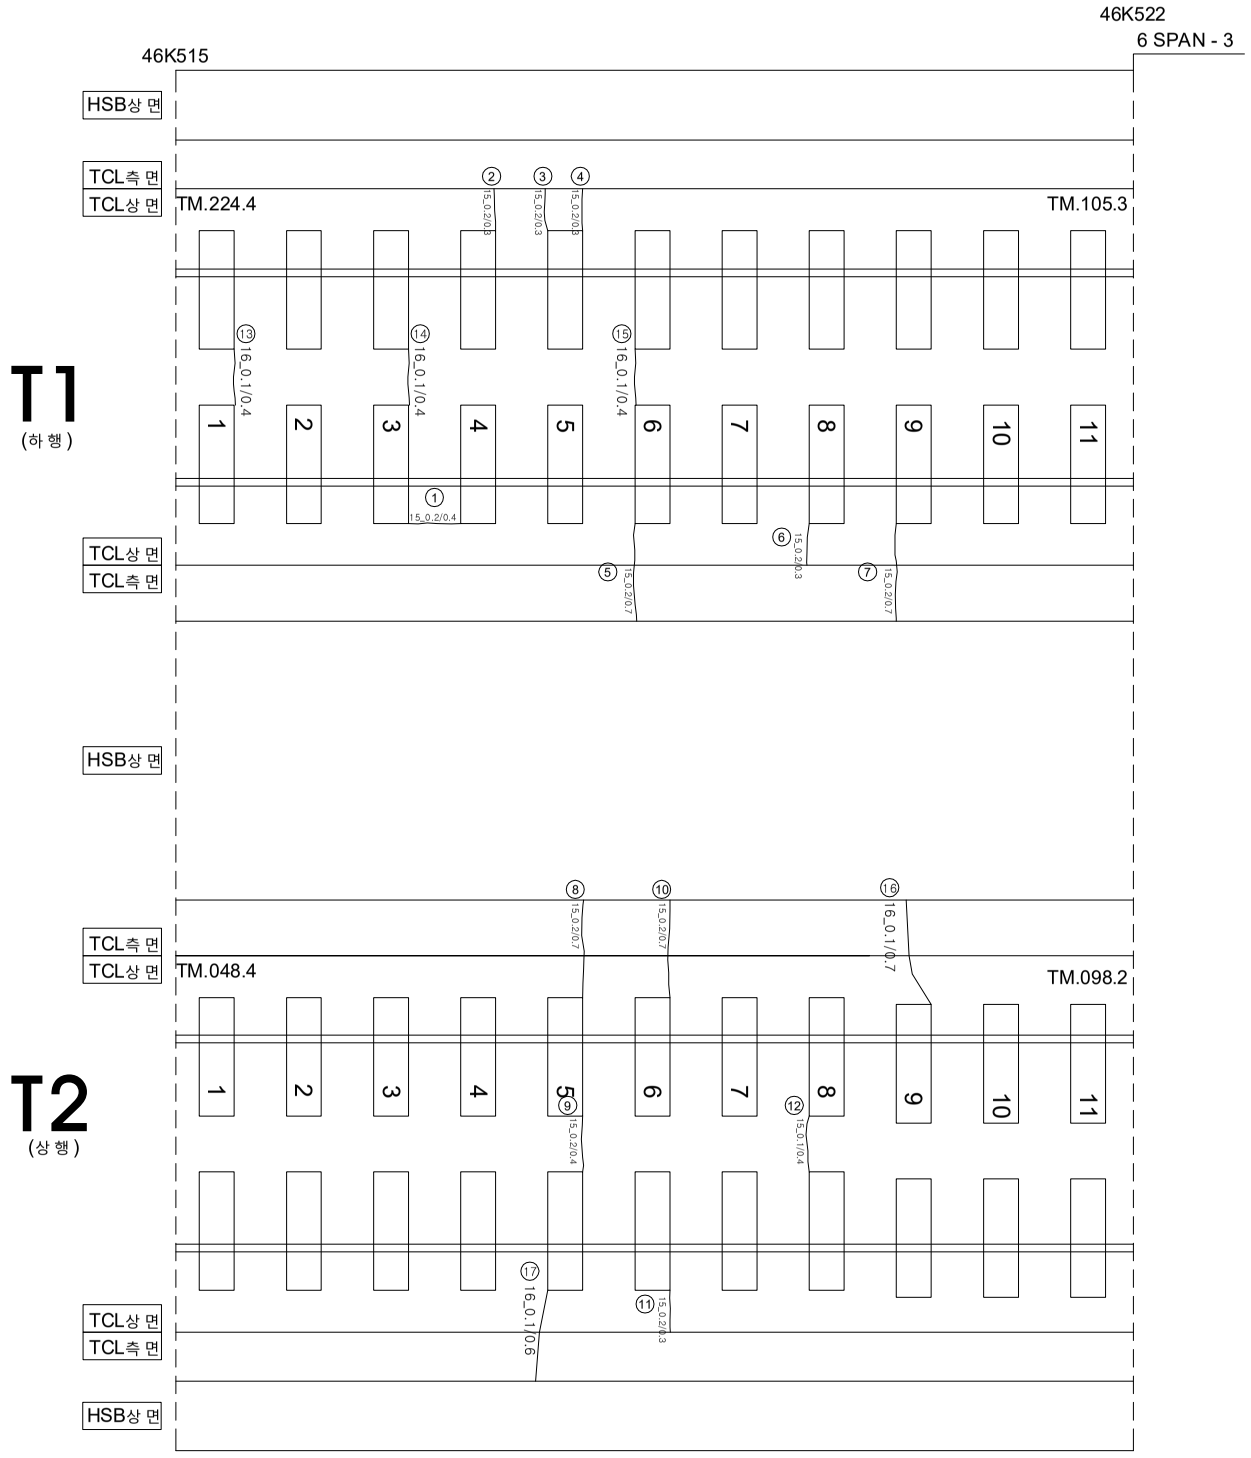
연번	손상	폭		연장		비고	연번	손상	폭		연장		비고
1	균열	0.2	㎜	0.4	m		56						
2	균열	0.2	㎜	0.3	m		57						
3	균열	0.2	㎜	0.3	m		58						
4	균열	0.2	㎜	0.3	m		59						
5	균열	0.2	㎜	0.7	m		60						
6	균열	0.2	㎜	0.3	m		61						
7	균열	0.2	㎜	0.7	m		62						
8	균열	0.2	㎜	0.7	m		63						
9	균열	0.2	㎜	0.4	m		64						
10	균열	0.2	㎜	0.7	m		65						
11	균열	0.2	㎜	0.3	m		66						
12	균열	0.1	㎜	0.4	m		67						
13	균열	0.1	㎜	0.4	m		68						
14	균열	0.1	㎜	0.4	m		69						
15	균열	0.1	㎜	0.4	m		70						
16	균열	0.1	㎜	0.7	m		71						
17	균열	0.1	㎜	0.6	m		72						
18							73						
19							74						
20							75						
21							76						
22							77						
23							78						
24							79						
25							80						
26							81						
27							82						
28							83						
29							84						
30							85						
31							86						
32							87						
33							88						
34							89						
35							90						
36							91						
37							92						
38							93						
39							94						
40							95						
41							96						
42							97
