외관조사망도 번호
B12_호암교_30(46k522~46k529)

호남고속선 호암교_30(46.522~46.529km, S6-4)

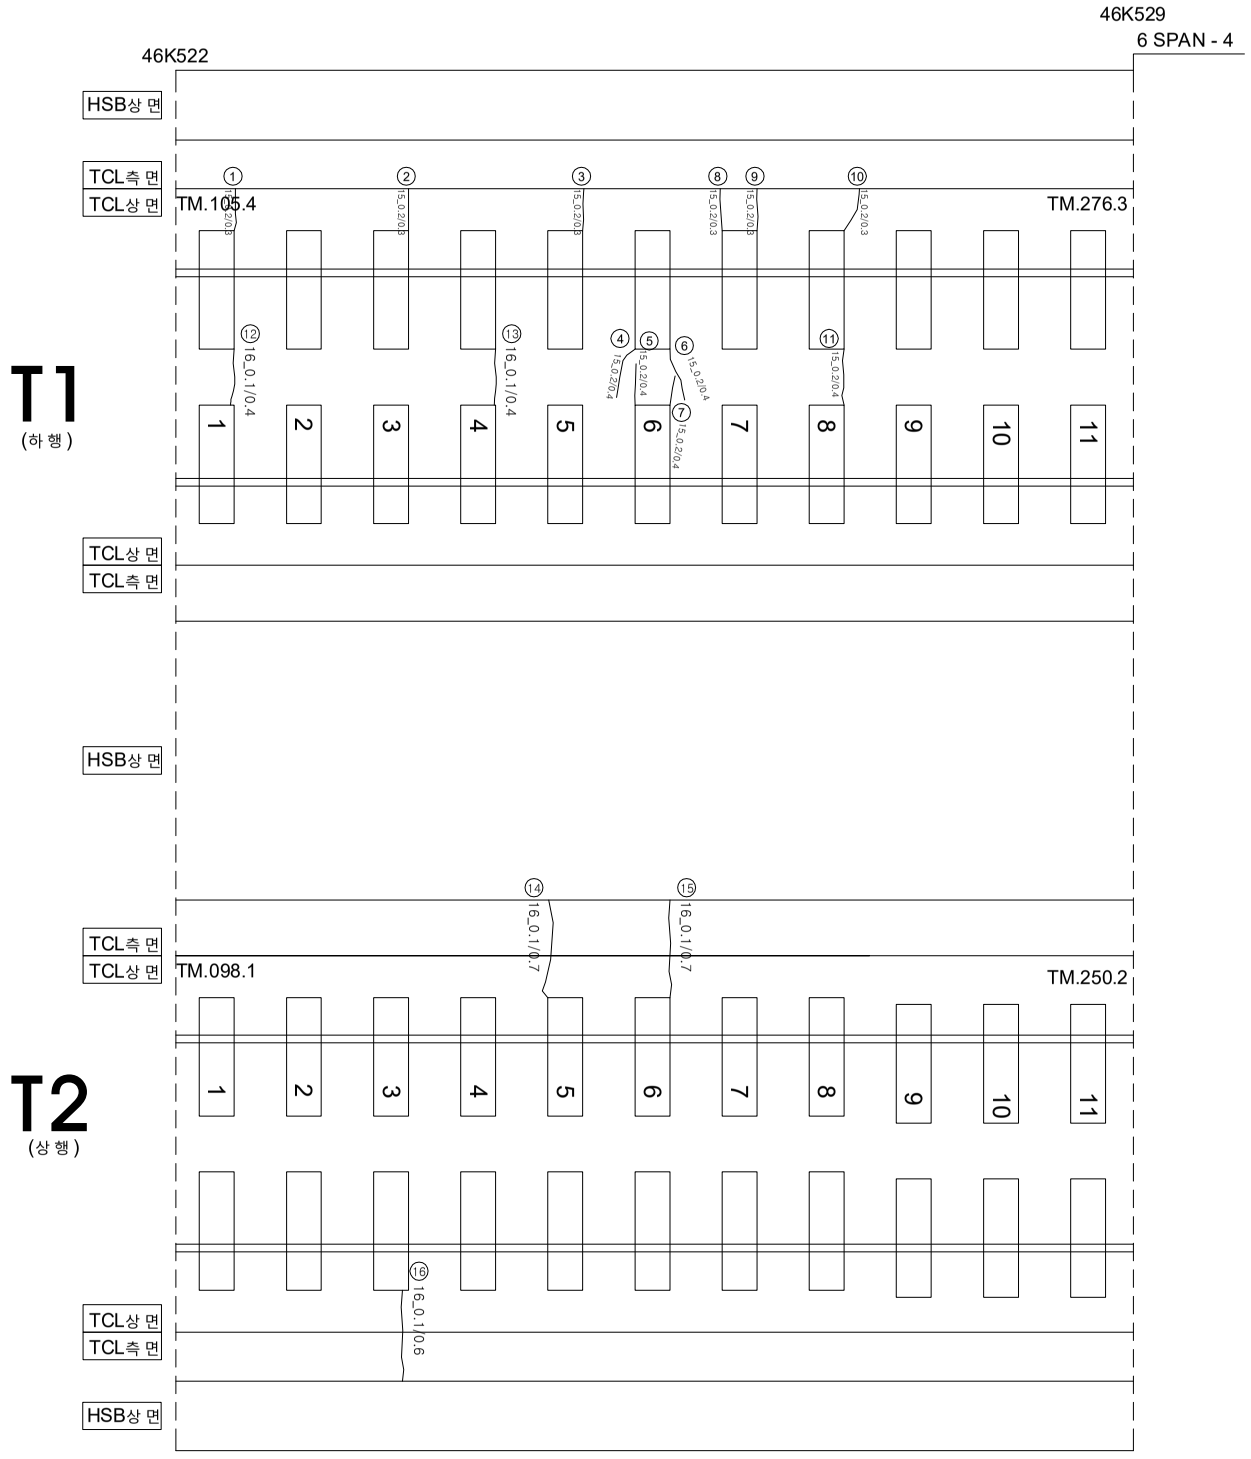
연번	손상	폭		연장		비고	연번	손상	폭		연장		비고
1	균열	0.2	㎜	0.3	m		56						
2	균열	0.2	㎜	0.3	m		57						
3	균열	0.2	㎜	0.3	m		58						
4	균열	0.2	㎜	0.4	m		59						
5	균열	0.2	㎜	0.4	m		60						
6	균열	0.2	㎜	0.4	m		61						
7	균열	0.2	㎜	0.4	m		62						
8	균열	0.2	㎜	0.3	m		63						
9	균열	0.2	㎜	0.3	m		64						
10	균열	0.2	㎜	0.3	m		65						
11	균열	0.2	㎜	0.4	m		66						
12	균열	0.1	㎜	0.4	m		67						
13	균열	0.1	㎜	0.4	m		68						
14	균열	0.1	㎜	0.7	m		69						
15	균열	0.1	㎜	0.7	m		70						
16	균열	0.1	㎜	0.6	m		71						
17							72						
18							73						
19							74						
20							75						
21							76						
22							77						
23							78						
24							79						
25							80						
26							81						
27							82						
28							83						
29							84						
30							85						
31							86						
32							87						
33							88						
34							89						
35							90						
36							91						
37							92						
38							93						
39							94						
40							95						
41							96						
42							97						
43							98

44							99						
45							100						
46							101						
47							102						
48							103						
49							104						
50							105						
51							106						
52							107						
53							108						
54							109						
55							110
