# 호남고속선 호암교_4(46.340~46.347km, S1-3)

| 외관조사망도 번호 |
|---|
| B12_호암교_4(46k340~46k347) |

| 시 행 사 | 용 역 명 | 용 역 사 | 과 업 참 여 자 | | 균열 | | | |
|---|---|---|---|---|---|---|---|---|
| KORAIL 한국철도공사 KOREA RAILROAD | 2017년도 호남고속선 오송-광주송정간 콘크리트궤도 점검용역 | (주)한국구조물안전연구원<br>(주)한국국토안전연구원<br>(재)한국건설품질연구원 | 이 복 영 | 라 윤 강<br>김 경 기<br>윤 석 기 | 0.2/2.0 (0.3㎜이하 : 흑색)<br>0.4/2.0 (0.3㎜초과 0.5㎜이하 : 청색)<br>0.6/2.0 (0.5㎜초과 1.0㎜미만 : 적색)<br>1.0/2.0 (1.0㎜이상 : 분홍색) | 침목도상분리<br>망상<br>박리,박락,파손<br>백태 | 재료분리<br>철근노출<br>누수,습윤부<br>시공이음분리,층분리 | |

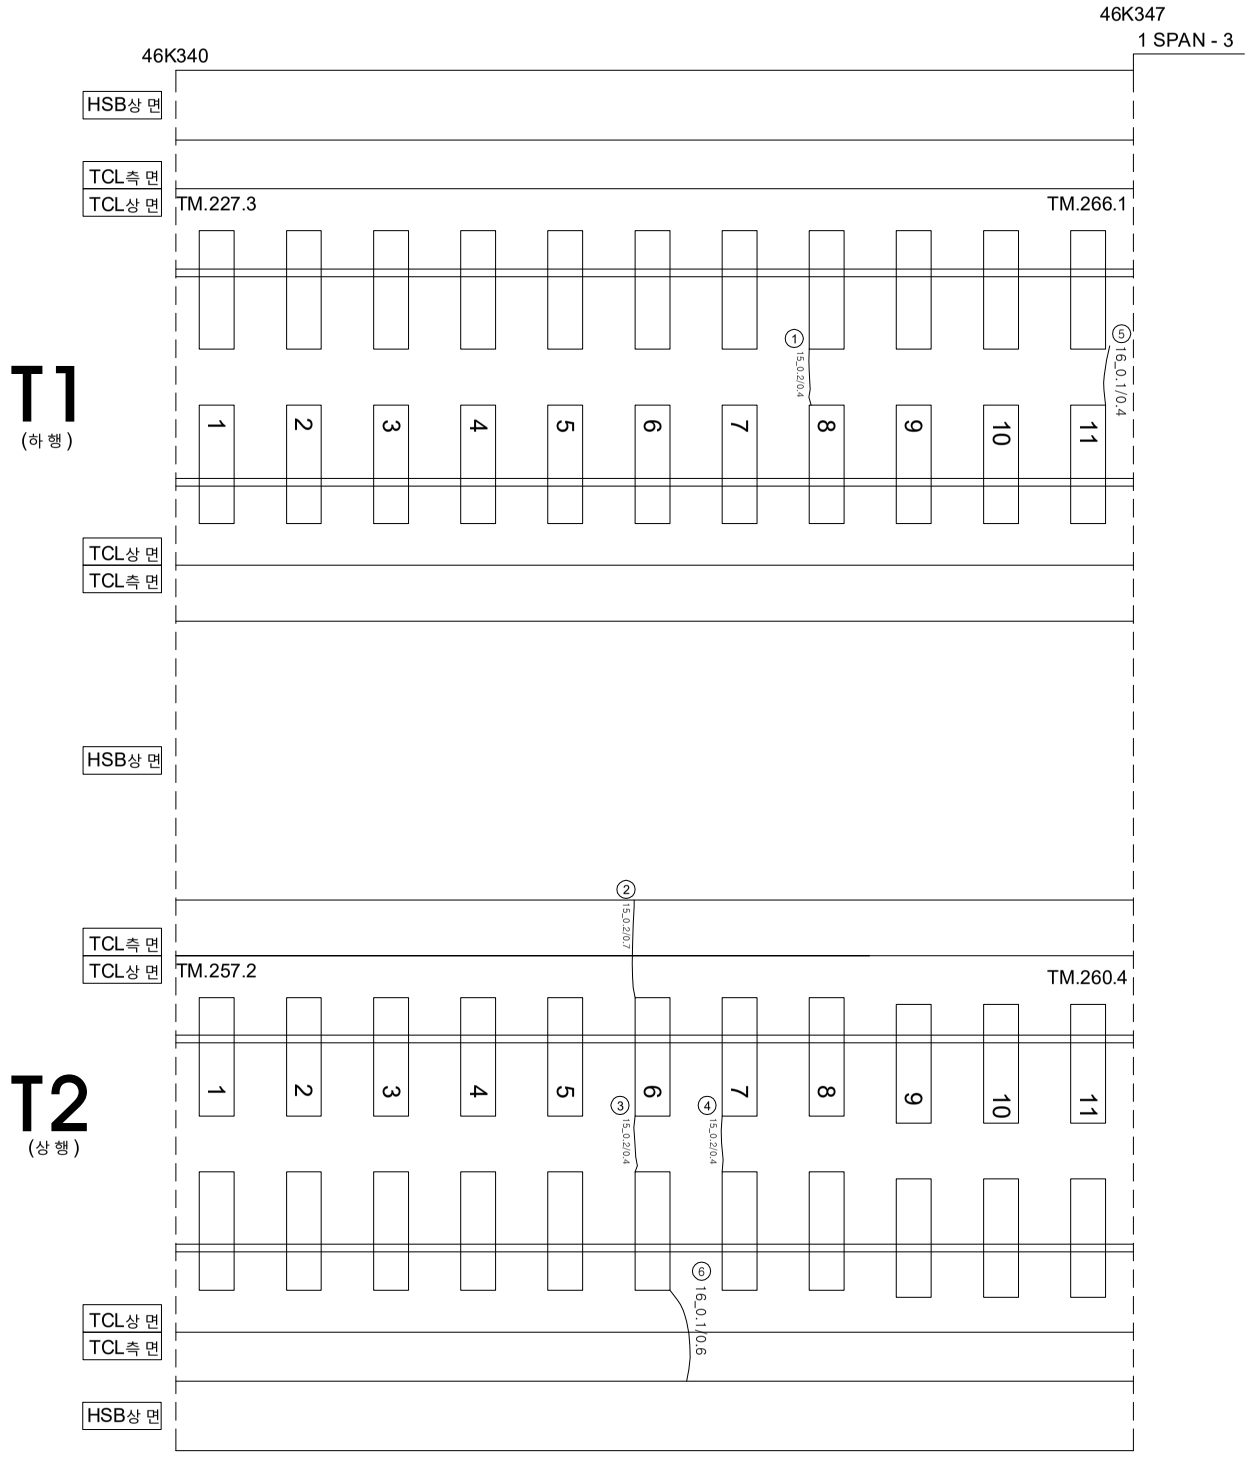
| 연번 | 손상 | 폭 | | 연장 | | 비고 | 연번 | 손상 | 폭 | | 연장 | | 비고 |
|---|---|---|---|---|---|---|---|---|---|---|---|---|---|
| 1 | 균열 | 0.2 | ㎜ | 0.4 | m | | 56 | | | | | | |
| 2 | 균열 | 0.2 | ㎜ | 0.7 | m | | 57 | | | | | | |
| 3 | 균열 | 0.2 | ㎜ | 0.4 | m | | 58 | | | | | | |
| 4 | 균열 | 0.2 | ㎜ | 0.4 | m | | 59 | | | | | | |
| 5 | 균열 | 0.1 | ㎜ | 0.4 | m | | 60 | | | | | | |
| 6 | 균열 | 0.1 | ㎜ | 0.6 | m | | 61 | | | | | | |
