호남고속선 호암교_34(46.550~46.557km, S7-3)

외관조사망도 번호
B12_호암교_34(46k550~46k557)

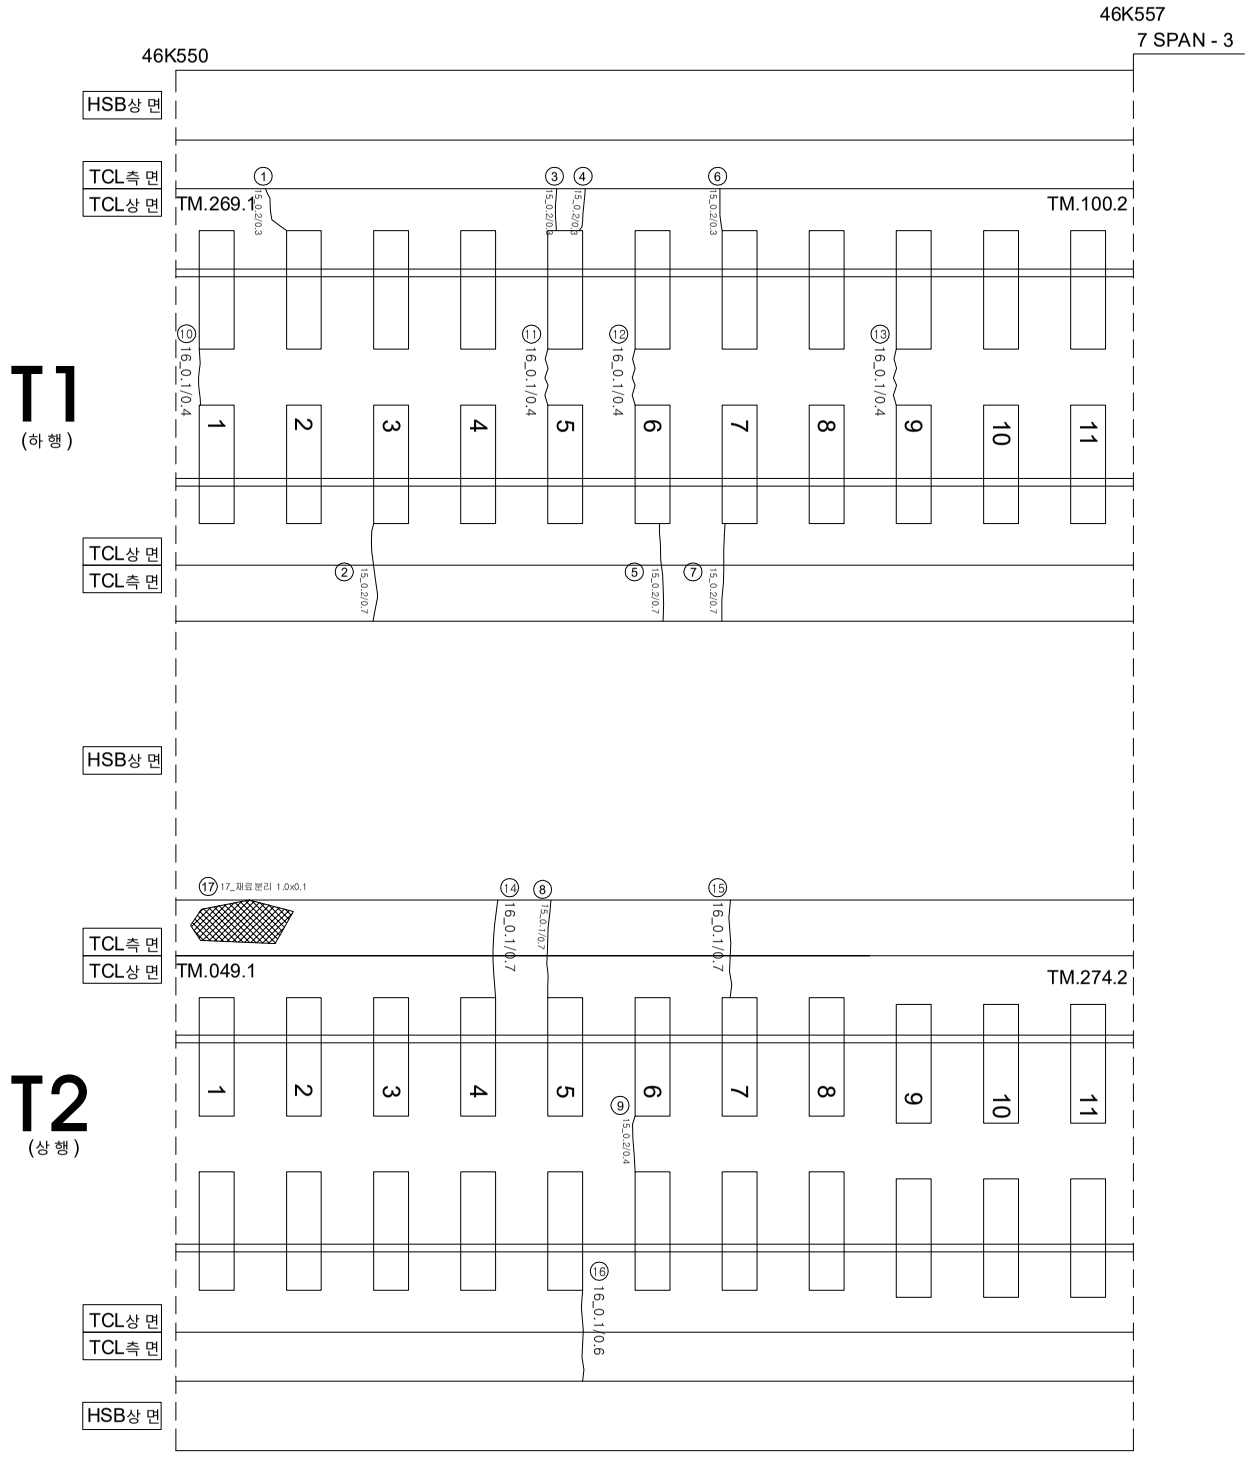
연번	손상	폭		연장		비고	연번	손상	폭		연장		비고
1	균열	0.2	㎜	0.3	m		56						
2	균열	0.2	㎜	0.7	m		57						
3	균열	0.2	㎜	0.3	m		58						
4	균열	0.2	㎜	0.3	m		59						
5	균열	0.2	㎜	0.7	m		60						
6	균열	0.2	㎜	0.3	m		61						
7	균열	0.2	㎜	0.4	m		62						
8	균열	0.2	㎜	0.7	m		63						
9	균열	0.2	㎜	0.4	m		64						
10	균열	0.1	㎜	0.4	m		65						
11	균열	0.1	㎜	0.4	m		66						
12	균열	0.1	㎜	0.4	m		67						
13	균열	0.1	㎜	0.4	m		68						
14	균열	0.1	㎜	0.7	m		69						
15	균열	0.1	㎜	0.7	m		70						
16	균열	0.1	㎜	0.6	m		71						
17	재료분리	0.1	㎜	1.0	m	신규	72						
18							73						
19							74						
20							75						
21							76						
22							77						
23							78						
24							79						
25							80						
26							81						
27							82						
28							83						
29							84						
30							85						
31							86						
32							87						
33							88						
34							89						
35							90						
36							91						
37							92						
38							93						
39							94						
40							95						
41							96						
42							97

43							98						
44							99						
45							100						
46							101						
47							102						
48							103						
49							104						
50							105						
51							106						
52							107						
53							108						
54							109						
55							110
