호남고속선 호암교_35(46.557~46.564km, S7-4)

외관조사망도 번호
B12_호암교_35(46k557~46k564)

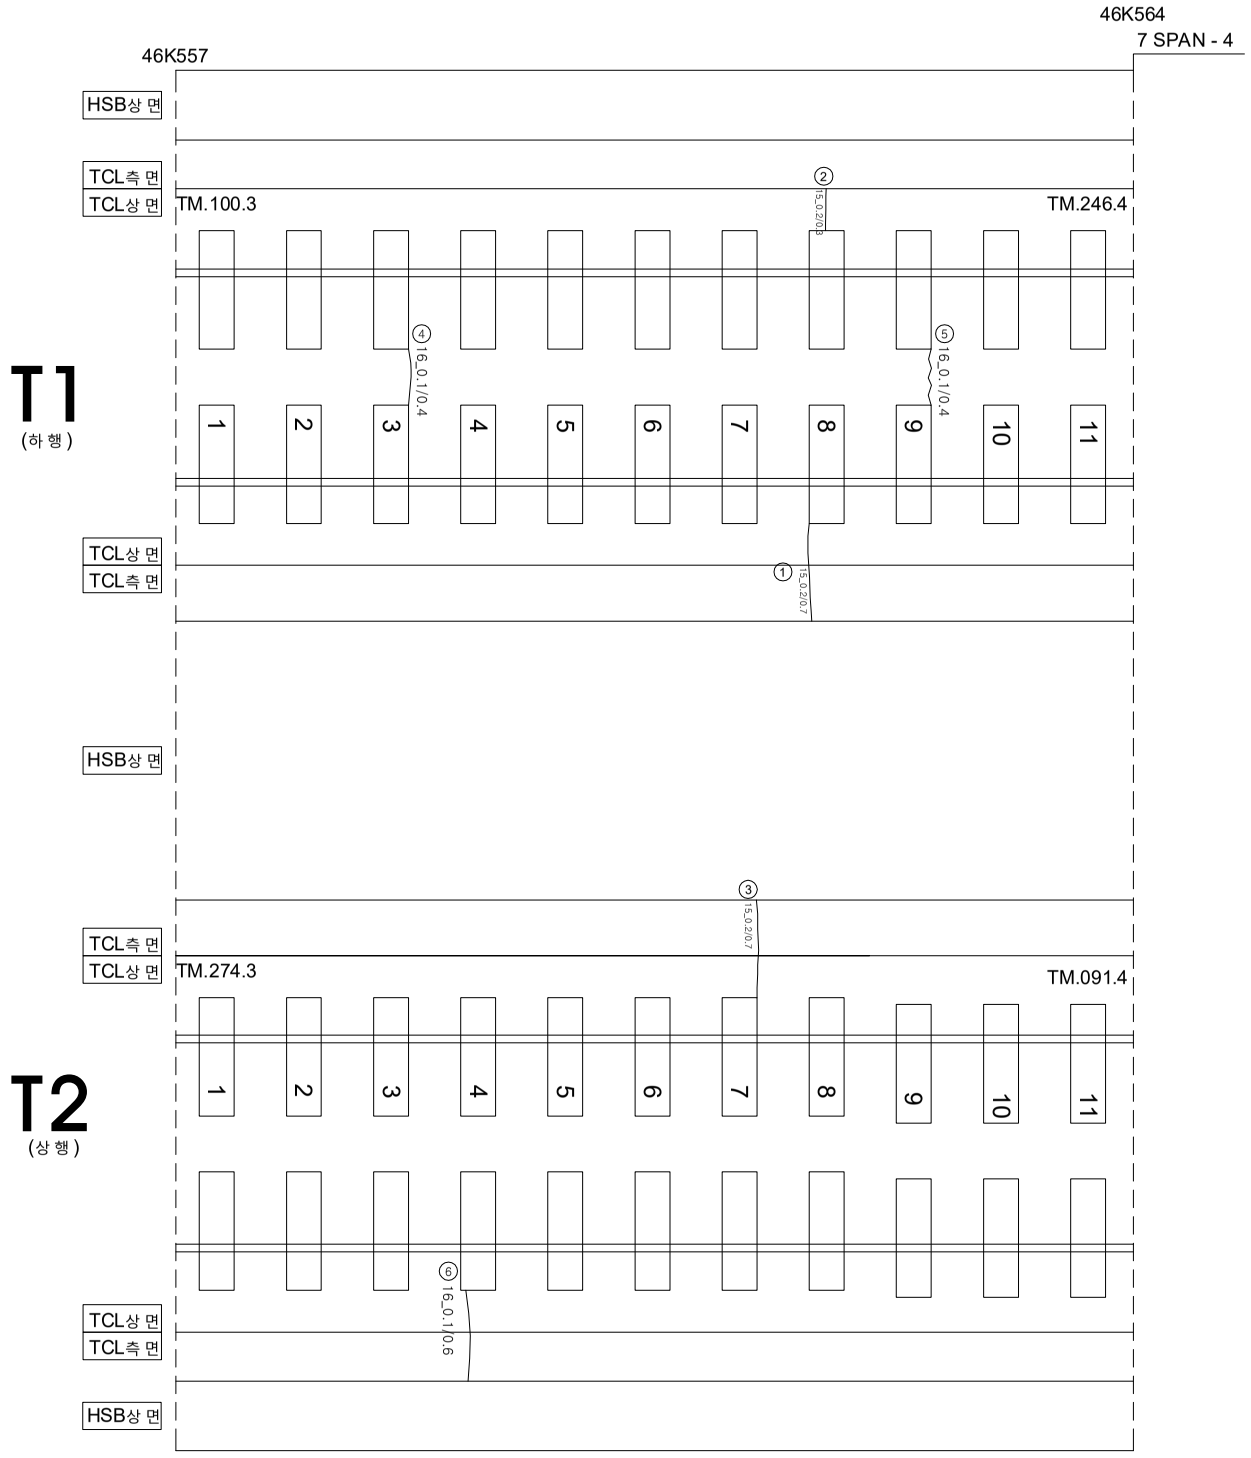
연번	손상	폭		연장		비고	연번	손상	폭		연장		비고
1	균열	0.2	㎜	0.7	m		56						
2	균열	0.2	㎜	0.3	m		57						
3	균열	0.2	㎜	0.7	m		58						
4	균열	0.1	㎜	0.4	m		59						
5	균열	0.1	㎜	0.4	m		60						
6	균열	0.1	㎜	0.6	m		61						
7							62						
8							63						
9							64						
10							65						
11							66						
12							67						
13							68						
14							69						
15							70						
16							71						
17							72						
18							73						
19							74						
20							75						
21							76						
22							77						
23							78						
24							79						
25							80						
26							81						
27							82						
28							83						
29							84						
30							85						
31							86						
32							87						
33							88						
34							89						
35							90						
36							91						
37							92						
38							93						
39							94						
40							95						
41							96						
42							97						
43							98						
44							99						
45							100						
46							101						
47							102						
48							103
