# 호남고속선 호암교_38(46.578~46.585km, S8-2)

| 외관조사망도 번호 |
|---|
| B12_호암교_38(46k578~46k585) |

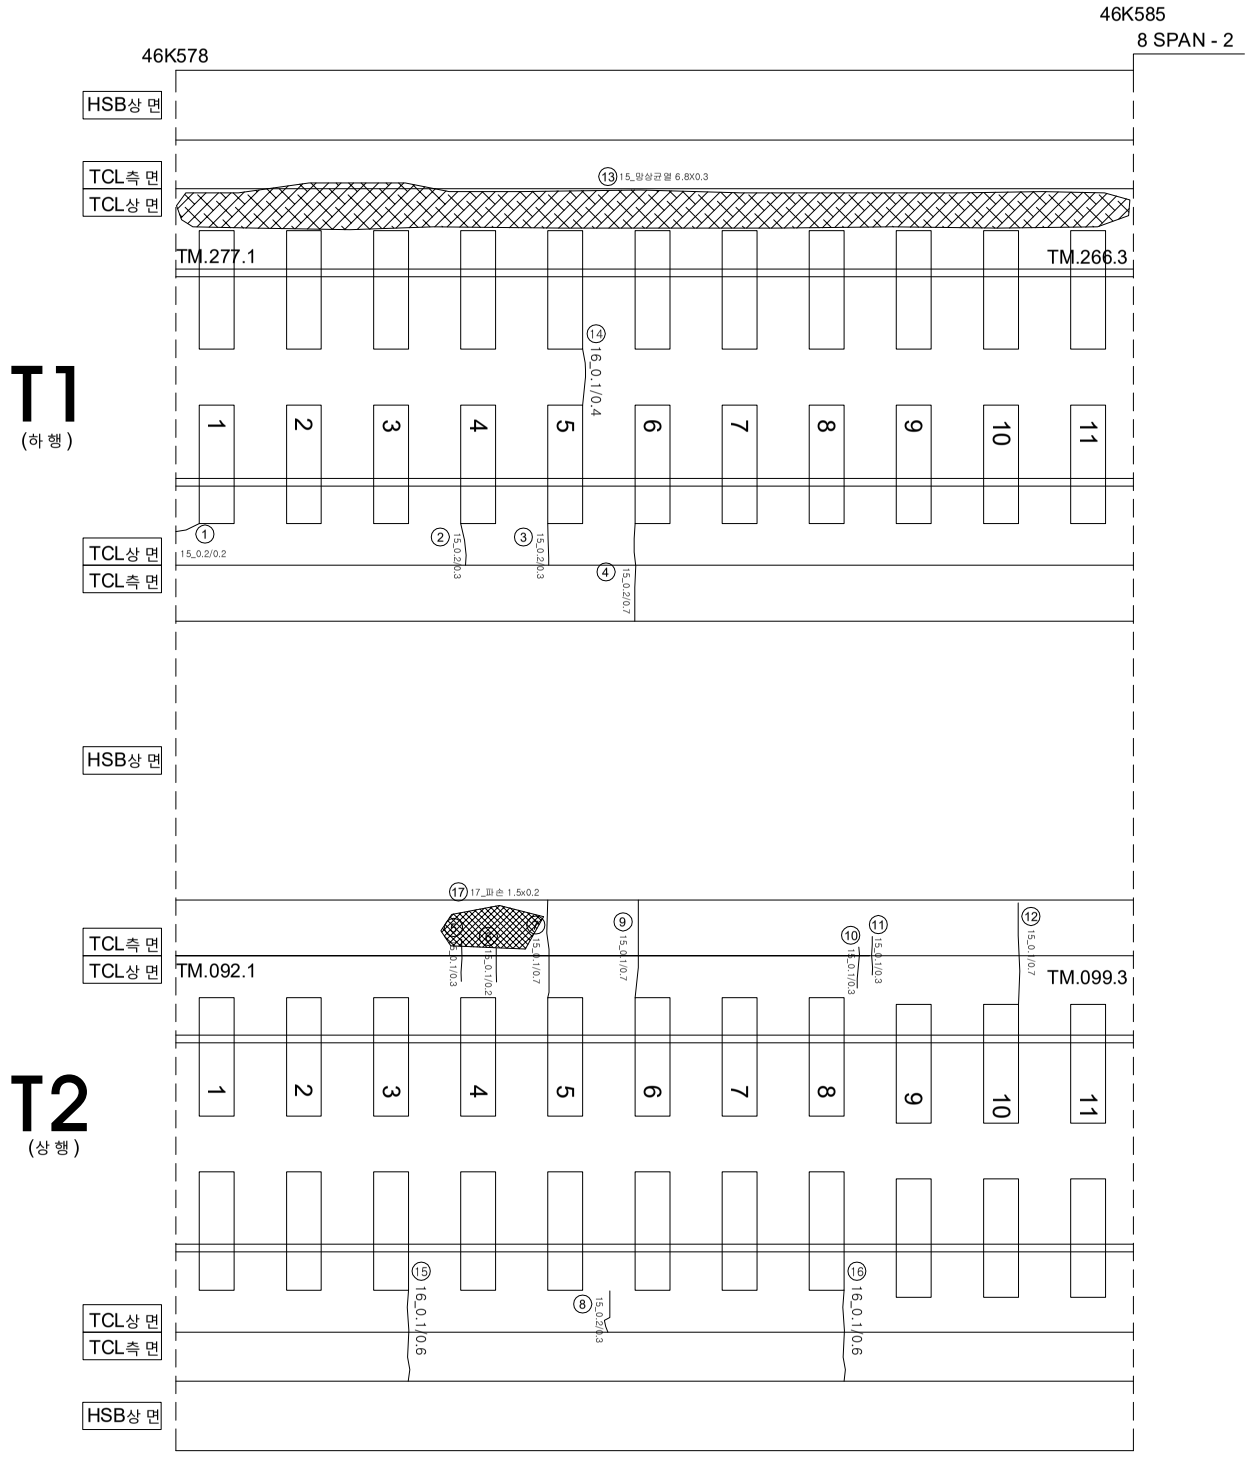
| 연번 | 손상 | 폭 | | 연장 | | 비고 | 연번 | 손상 | 폭 | | 연장 | | 비고 |
|---|---|---|---|---|---|---|---|---|---|---|---|---|---|
| 1 | 균열 | 0.2 | ㎜ | 0.2 | m | | 56 | | | | | | |
| 2 | 균열 | 0.2 | ㎜ | 0.3 | m | | 57 | | | | | | |
| 3 | 균열 | 0.2 | ㎜ | 0.3 | m | | 58 | | | | | | |
| 4 | 균열 | 0.2 | ㎜ | 0.7 | m | | 59 | | | | | | |
| 5 | 균열 | 0.1 | ㎜ | 0.3 | m | | 60 | | | | | | |
| 6 | 균열 | 0.1 | ㎜ | 0.2 | m | | 61 | | | | | | |
| 7 | 균열(변경) | 0.1 | ㎜ | 0.7 | m | | 62 | | | | | | |
| 8 | 균열(변경) | 0.2 | ㎜ | 0.3 | m | | 63 | | | | | | |
| 9 | 균열 | 0.1 | ㎜ | 0.7 | m | | 64 | | | | | | |
| 10 | 균열 | 0.1 | ㎜ | 0.3 | m | | 65 | | | | | | |
| 11 | 균열 | 0.1 | ㎜ | 0.3 | m | | 66 | | | | | | |
| 12 | 균열(변경) | 0.1 | ㎜ | 0.7 | m | | 67 | | | | | | |
| 13 | 망상균열 | 6.8 | m | 0.3 | m | | 68 | | | | | | |
| 14 | 균열 | 0.1 | ㎜ | 0.4 | m | | 69 | | | | | | |
| 15 | 균열 | 0.1 | ㎜ | 0.6 | m | | 70 | | | | | | |
| 16 | 균열 | 0.1 | ㎜ | 0.6 | m | | 71 | | | | | | |
| 17 | 파손 | 1.5 | ㎜ | 0.2 | m | 신규 | 72 | | | | | | |
