외관조사망도 번호
B12_호암교_5(46k347~46k354)

호남고속선 호암교_5(46.347~46.354km, S1-4)

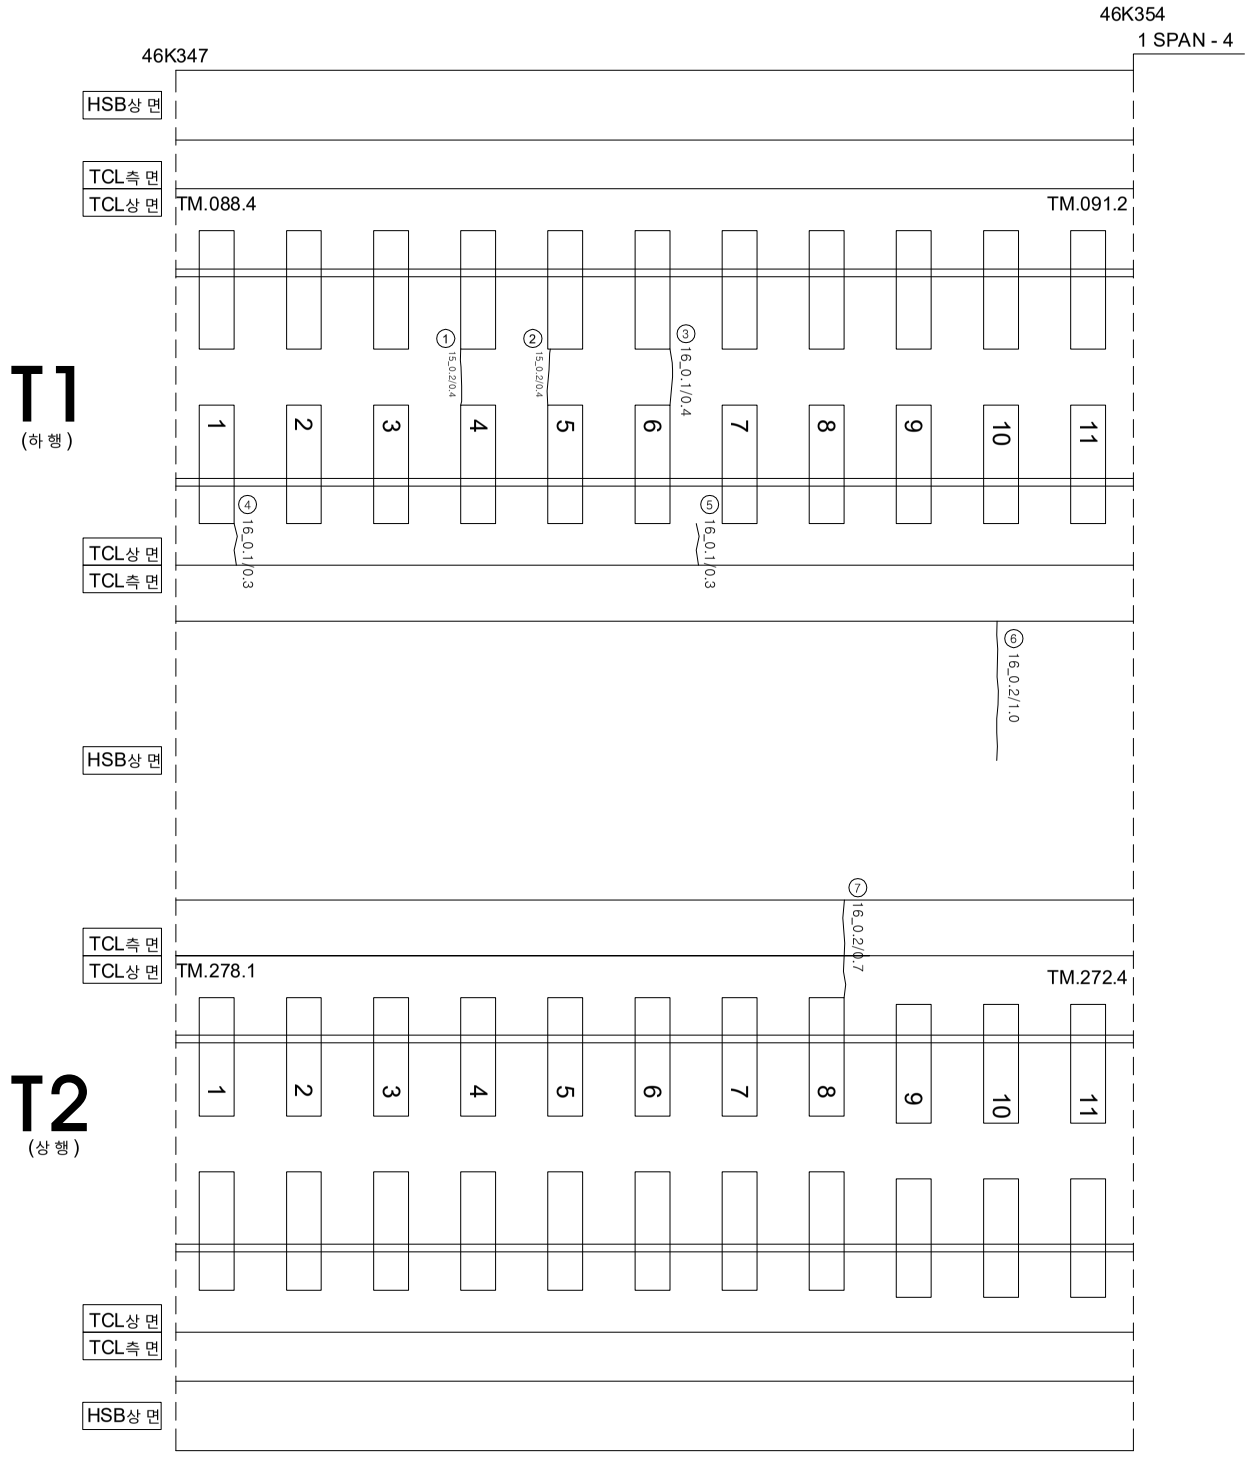
연번	손상	폭		연장		비고	연번	손상	폭		연장		비고
1	균열	0.2	㎜	0.4	m		56						
2	균열	0.2	㎜	0.4	m		57						
3	균열	0.1	㎜	0.4	m		58						
4	균열	0.1	㎜	0.3	m		59						
5	균열	0.1	㎜	0.3	m		60						
6	균열	0.2	㎜	1.0	m		61						
7	균열	0.2	㎜	0.7	m		62						
8							63						
9							64						
10							65						
11							66						
12							67						
13							68						
14							69						
15							70						
16							71						
17							72						
18							73						
19							74						
20							75						
21							76						
22							77						
23							78						
24							79						
25							80						
26							81						
27							82						
28							83						
29							84						
30							85						
31							86						
32							87						
33							88						
34							89						
35							90						
36							91						
37							92						
38							93						
39							94						
40							95						
41							96						
42							97						
43							98						
44							99						
45							100						
46							101						
47							102						
48							103

49							104						
50							105						
51							106						
52							107						
53							108						
54							109						
55							110
