외관조사망도 번호
B12_호암교_41(46k599~46k606)

호남고속선 호암교_41(46.599~46.606km, S8-5)

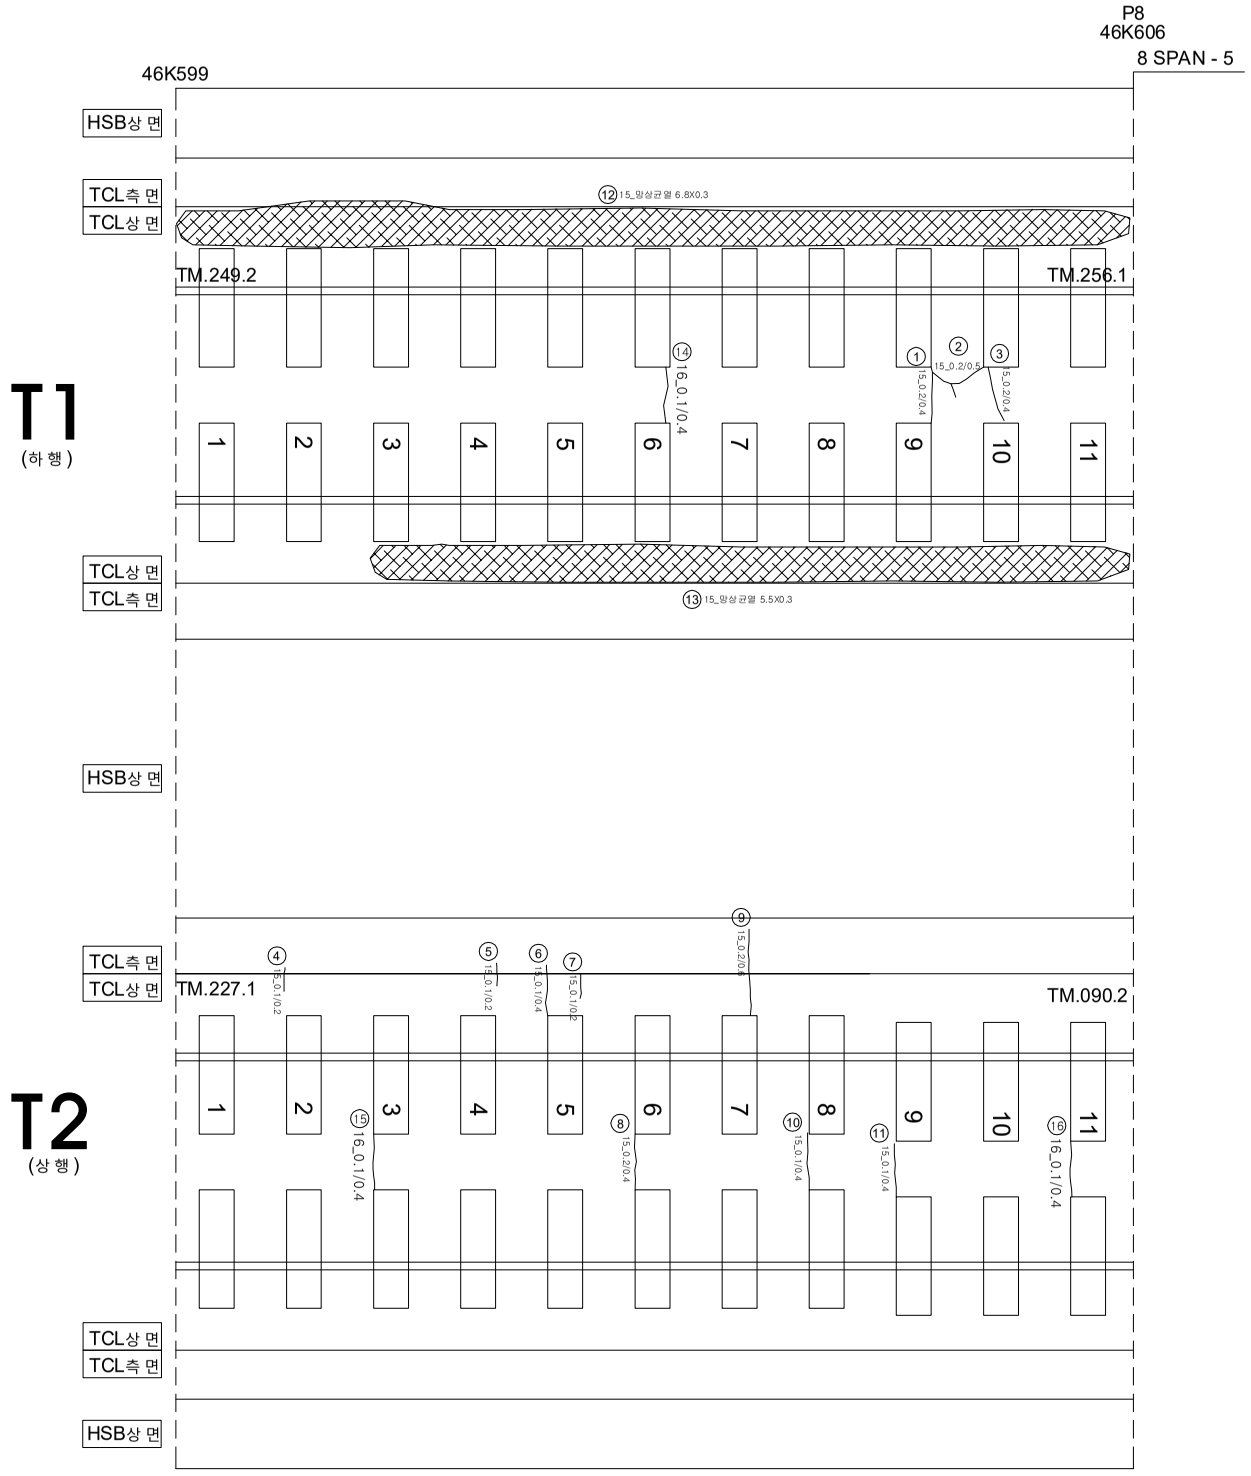
연번	손상	폭		연장		비고	연번	손상	폭		연장		비고
1	균열	0.2	㎜	0.4	m		56						
2	균열	0.2	㎜	0.5	m		57						
3	균열	0.2	㎜	0.4	m		58						
4	균열	0.1	㎜	0.2	m		59						
5	균열	0.1	㎜	0.2	m		60						
6	균열	0.1	㎜	0.4	m		61						
7	균열	0.1	㎜	0.2	m		62						
8	균열	0.2	㎜	0.4	m		63						
9	균열	0.2	㎜	0.6	m		64						
10	균열	0.1	㎜	0.4	m		65						
11	균열	0.1	㎜	0.4	m		66						
12	망상균열	6.8	m	0.3	m		67						
13	망상균열	5.5	m	0.3	m		68						
14	균열	0.1	㎜	0.4	m		69						
15	균열	0.1	㎜	0.4	m		70						
16	균열	0.1	㎜	0.4	m		71						
17							72						
18							73						
19							74						
20							75						
21							76						
22							77						
23							78						
24							79						
25							80						
26							81						
27							82						
28							83						
29							84						
30							85						
31							86						
32							87						
33							88						
34							89						
35							90						
36							91						
37							92						
38							93						
39							94						
40							95						
41							96						
42							97						
43							98

44							99						
45							100						
46							101						
47							102						
48							103						
49							104						
50							105						
51							106						
52							107						
53							108						
54							109						
55							110
