| 외관조사망도 번호 |
|---|
| B12_호암교_42(46k606~46k613) |

# 호남고속선 호암교_42(46.606~46.613km, S9-1)

| 시 행 사 | 용 역 명 | 용 역 사 | 과 업 참 여 자 | | 범례 | | | |
|---|---|---|---|---|---|---|---|---|
| KORAIL 한국철도공사 KOREA RAILROAD | 2017년도 호남고속선 오송-광주송정간 콘크리트궤도 점검용역 | (주)한국구조물안전연구원<br>(주)한국국토안전연구원<br>(재)한국건설품질연구원 | 이 복 영 | 라 윤 강<br>김 경 기<br>윤 석 기 | 0.2/2.0 (0.3㎜이하 : 흑색)<br>0.4/2.0 (0.3㎜초과 0.5㎜이하 : 청색)<br>0.6/2.0 (0.5㎜초과 1.0㎜미만 : 적색)<br>1.0/2.0 (1.0㎜이상 : 분홍색) | 침목도상분리<br>망상<br>박리,박락,파손<br>백태 | 재료분리<br>철근노출<br>누수,습윤부<br>시공이음분리,층분리 |

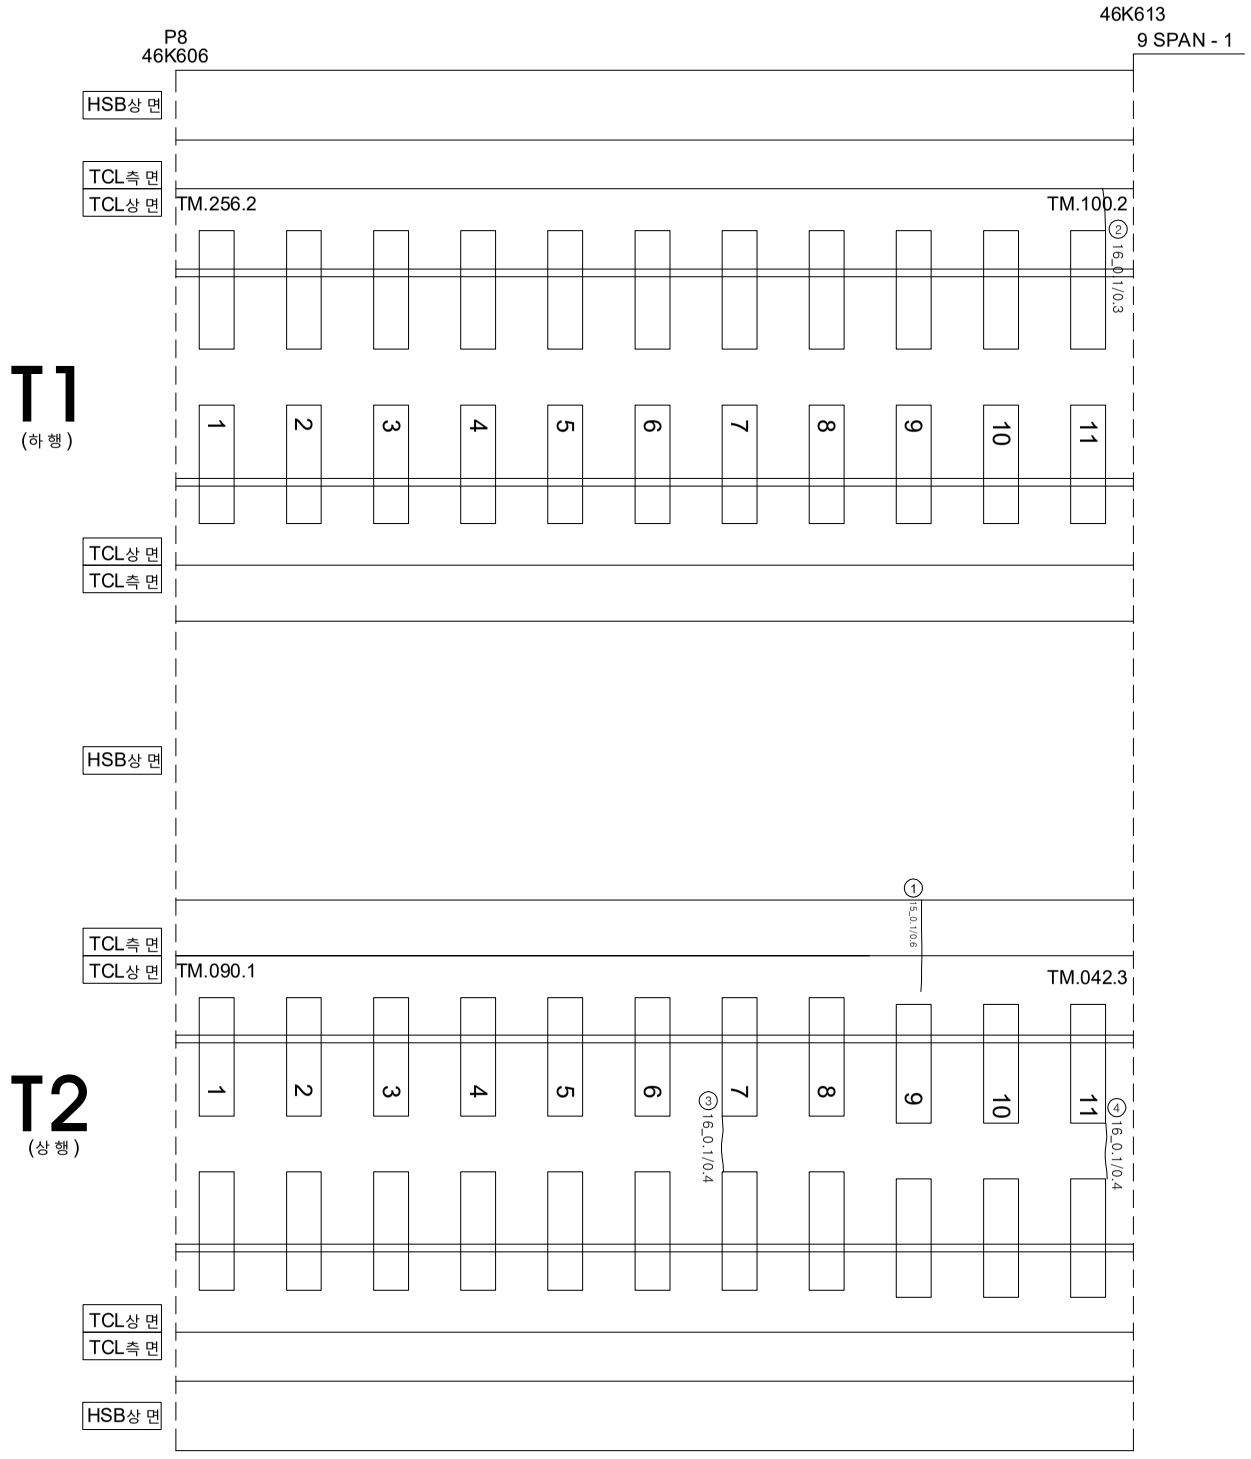
| 연번 | 손상 | 폭 | | 연장 | | 비고 | 연번 | 손상 | 폭 | | 연장 | | 비고 |
|---|---|---|---|---|---|---|---|---|---|---|---|---|---|
| 1 | 균열 | 0.1 | ㎜ | 0.5 | m | | 56 | | | | | | |
| 2 | 균열 | 0.1 | ㎜ | 0.3 | m | | 57 | | | | | | |
| 3 | 균열 | 0.1 | ㎜ | 0.4 | m | | 58 | | | | | | |
| 4 | 균열 | 0.1 | ㎜ | 0.4 | m | | 59 | | | | | | |
