외관조사망도 번호
B12_호암교_43(46k613~46k620)

호남고속선 호암교_43(46.613~46.620km, S9-2)

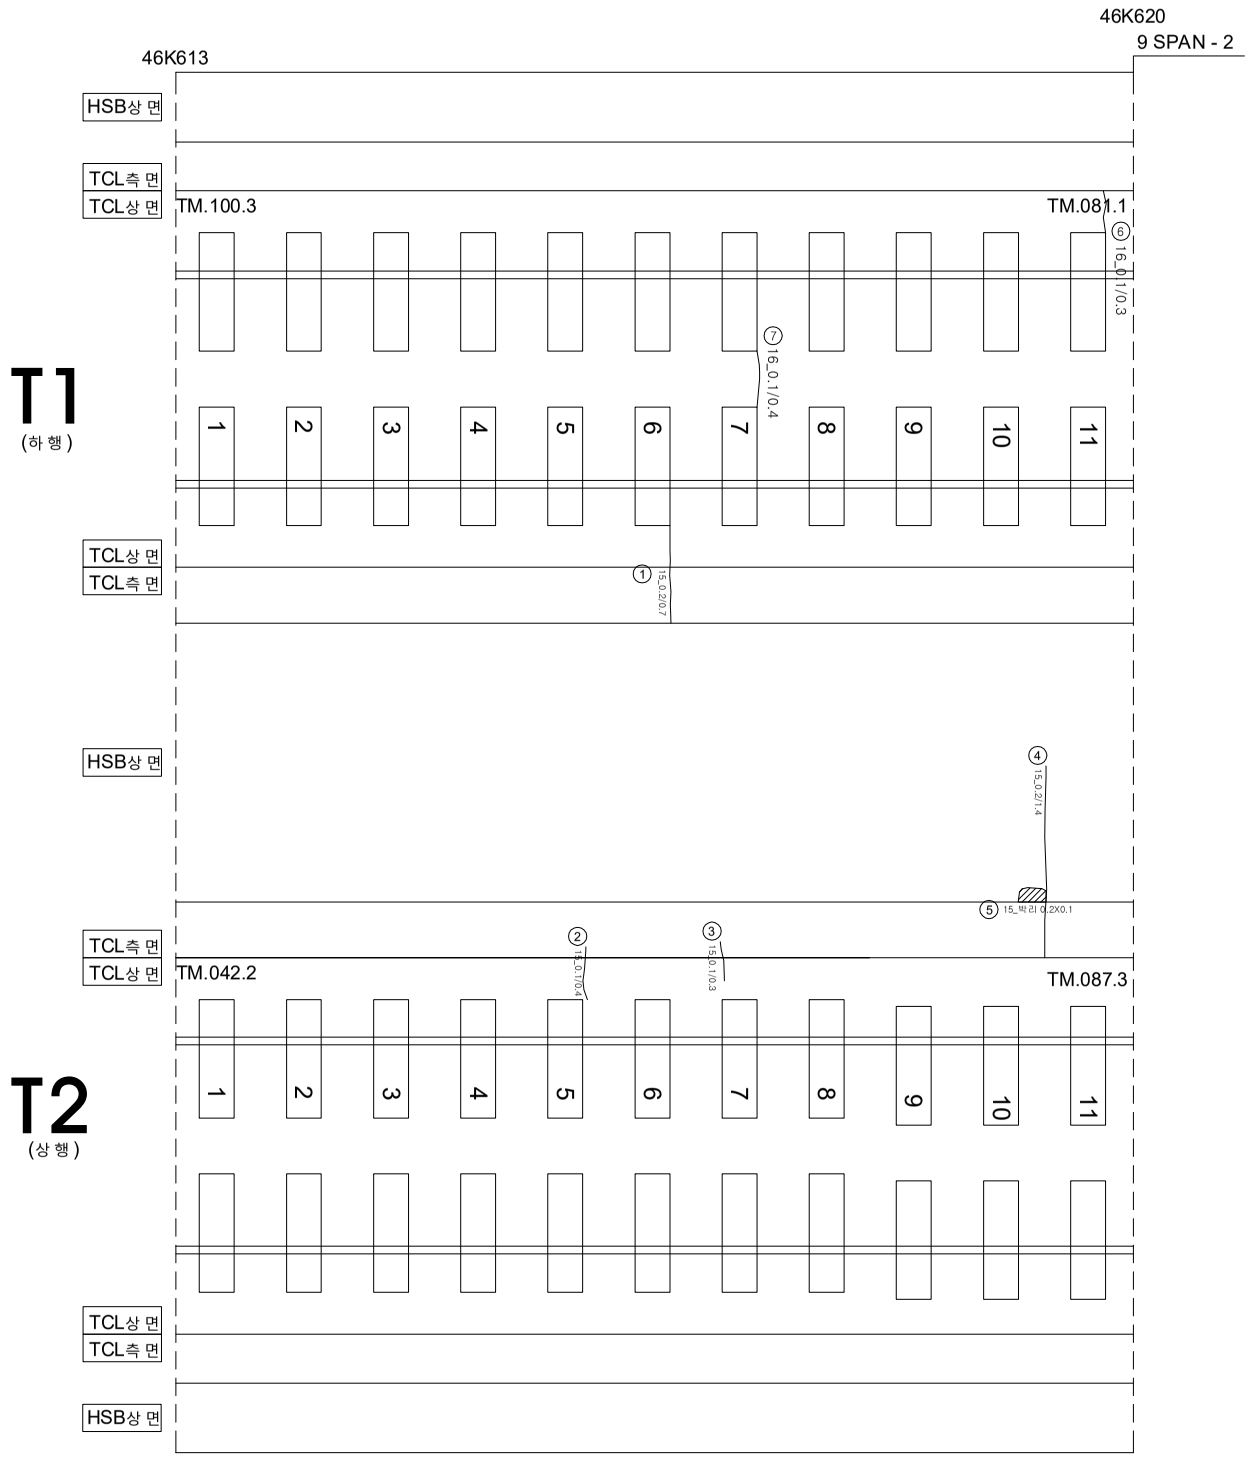
연번	손상	폭		연장		비고	연번	손상	폭		연장		비고
1	균열	0.2	㎜	0.7	m		56						
2	균열	0.1	㎜	0.4	m		57						
3	균열	0.1	㎜	0.3	m		58						
4	균열	0.2	㎜	1.4	m		59						
5	박리	0.2	m	0.1	m		60						
6	균열	0.1	㎜	0.3	m		61						
7	균열	0.1	㎜	0.4	m		62						
8							63						
9							64						
10							65						
11							66						
12							67						
13							68						
14							69						
15							70						
16							71						
17							72						
18							73						
19							74						
20							75						
21							76						
22							77						
23							78						
24							79						
25							80						
26							81						
27							82						
28							83						
29							84						
30							85						
31							86						
32							87						
33							88						
34							89						
35							90						
36							91						
37							92						
38							93						
39							94						
40							95						
41							96						
42							97						
43							98						
44							99						
45							100						
46							101						
47							102						
48							103
