호남고속선 호암교_44(46.620~46.627km, S9-3)

외관조사망도 번호
B12_호암교_44(46k620~46k627)

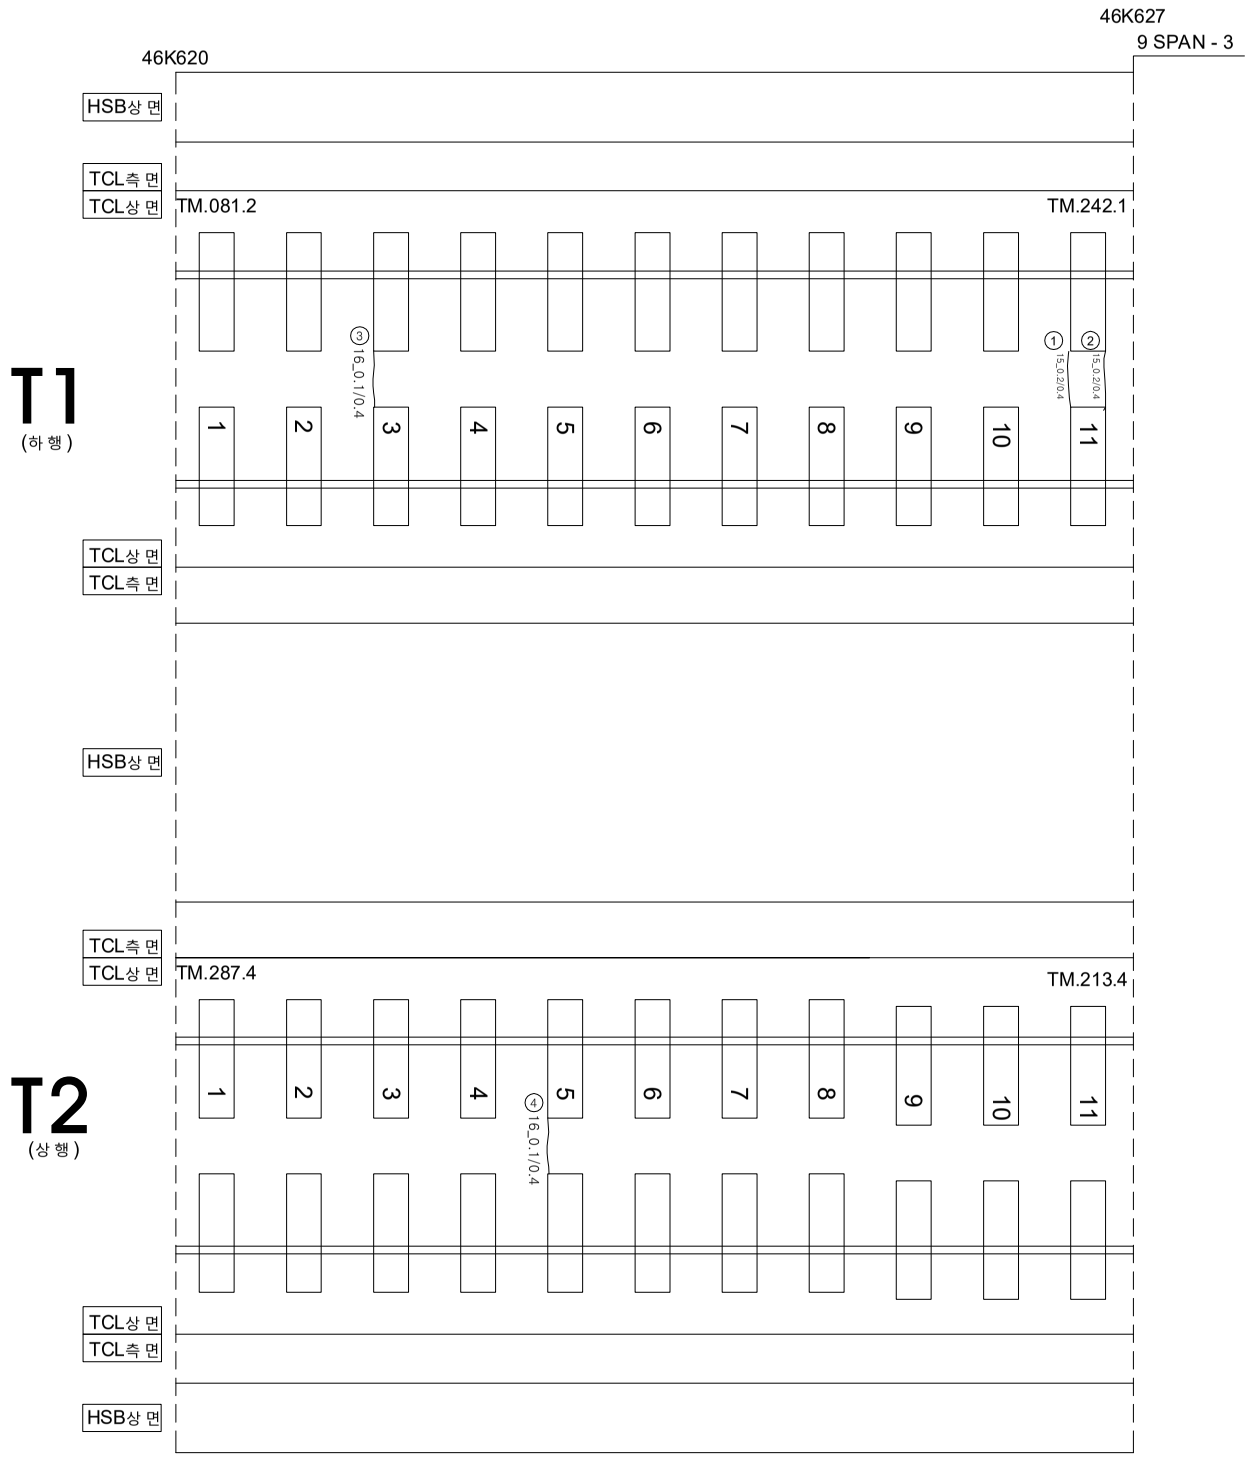
연번	손상	폭		연장		비고	연번	손상	폭		연장		비고
1	균열	0.2	㎜	0.4	m		56						
2	균열	0.2	㎜	0.4	m		57						
3	균열	0.1	㎜	0.4	m		58						
4	균열	0.1	㎜	0.4	m		59						
5							60						
6							61						
7							62						
8							63						
9							64						
10							65						
11							66						
12							67						
13							68						
14							69						
15							70						
16							71						
17							72						
18							73						
19							74						
20							75						
21							76						
22							77						
23							78						
24							79						
25							80						
26							81						
27							82						
28							83						
29							84						
30							85						
31							86						
32							87						
33							88						
34							89						
35							90						
36							91						
37							92						
38							93						
39							94						
40							95						
41							96						
42							97						
43							98						
44							99						
45							100						
46							101						
47							102						
48							103						
49							104						
50							105
