외관조사망도 번호
B12_호암교_47(46k641~46k648)

호남고속선 호암교_47(46.641~46.648km, S10-1)

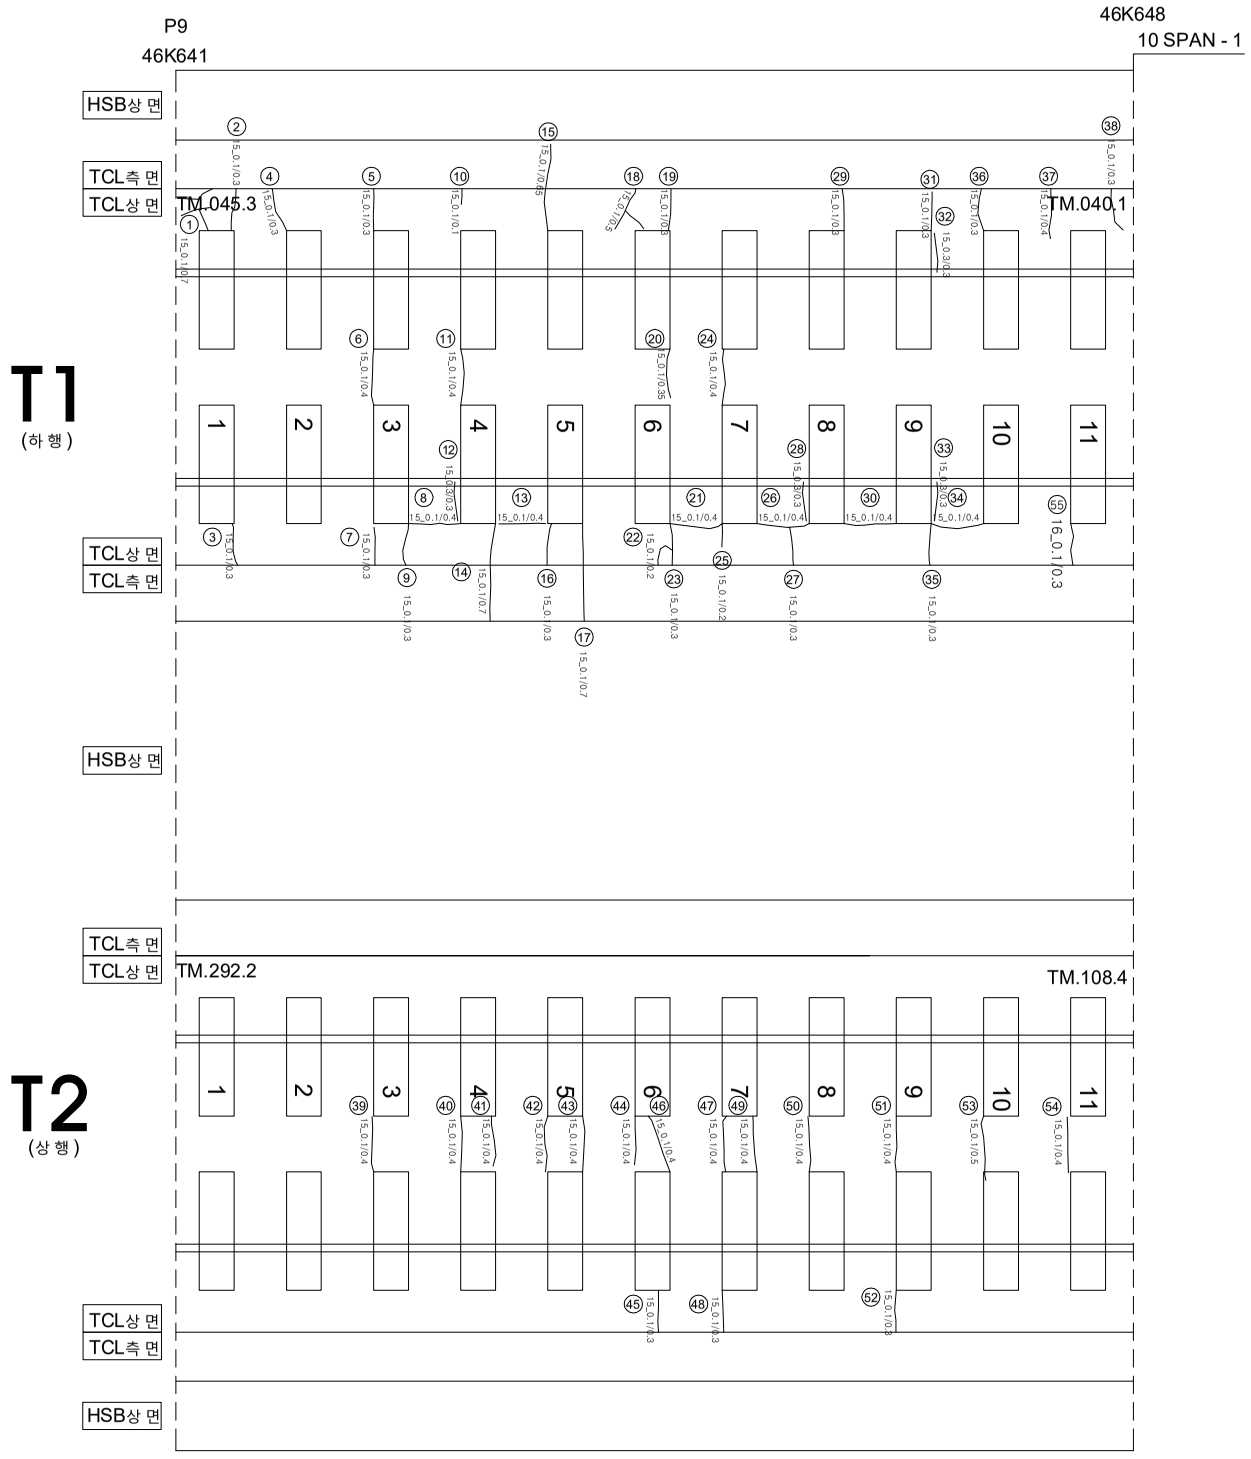
연번	손상	폭		연장		비고	연번	손상	폭		연장		비고
1	균열	0.1	㎜	0.7	m		56						
2	균열	0.1	㎜	0.3	m		57						
3	균열	0.1	㎜	0.3	m		58						
4	균열	0.1	㎜	0.3	m		59						
5	균열	0.1	㎜	0.3	m		60						
6	균열	0.1	㎜	0.4	m		61						
7	균열	0.1	㎜	0.3	m		62						
8	균열	0.1	㎜	0.4	m		63						
9	균열	0.1	㎜	0.3	m		64						
10	균열	0.1	㎜	0.1	m		65						
11	균열	0.1	㎜	0.4	m		66						
12	경계부균열	0.3	㎜	0.3	m		67						
13	균열	0.1	㎜	0.4	m		68						
14	균열	0.1	㎜	0.7	m		69						
15	균열	0.1	㎜	0.65	m		70						
16	균열	0.1	㎜	0.3	m		71						
17	균열	0.1	㎜	0.7	m		72						
18	균열	0.1	㎜	0.5	m		73						
19	균열	0.1	㎜	0.3	m		74						
20	균열	0.1	㎜	0.35	m		75						
21	균열	0.1	㎜	0.4	m		76						
22	균열	0.1	㎜	0.2	m		77						
23	균열	0.1	㎜	0.3	m		78						
24	균열	0.1	㎜	0.4	m		79						
25	균열	0.1	㎜	0.2	m		80						
26	균열	0.1	㎜	0.4	m		81						
27	균열	0.1	㎜	0.3	m		82						
28	경계부균열	0.3	㎜	0.3	m		83						
29	균열	0.1	㎜	0.3	m		84						
30	균열	0.1	㎜	0.4	m		85						
31	균열	0.1	㎜	0.3	m		86						
32	경계부균열	0.3	㎜	0.3	m		87						
33	경계부균열	0.3	㎜	0.3	m		88

34	균열	0.1	㎜	0.4	m		89						
35	균열	0.1	㎜	0.3	m		90						
36	균열	0.1	㎜	0.3	m		91						
37	균열	0.1	㎜	0.4	m		92						
38	균열	0.1	㎜	0.3	m		93						
39	균열	0.1	㎜	0.4	m		94						
40	균열	0.1	㎜	0.4	m		95						
41	균열	0.1	㎜	0.4	m		96						
42	균열	0.1	㎜	0.4	m		97						
43	균열	0.1	㎜	0.4	m		98						
44	균열	0.1	㎜	0.4	m		99						
45	균열	0.1	㎜	0.3	m		100						
46	균열	0.1	㎜	0.4	m		101						
47	균열	0.1	㎜	0.4	m		102						
48	균열	0.1	㎜	0.3	m		103						
49	균열	0.1	㎜	0.4	m		104						
50	균열	0.1	㎜	0.4	m		105						
51	균열	0.1	㎜	0.4	m		106						
52	균열	0.1	㎜	0.3	m		107						
53	균열	0.1	㎜	0.5	m		108						
54	균열	0.1	㎜	0.4	m		109						
55	균열	0.1	㎜	0.3	m		110
