호남고속선 호암교_49(46.655~46.662km, S10-3)

외관조사망도 번호
B12_호암교_49(46k655~46k662)

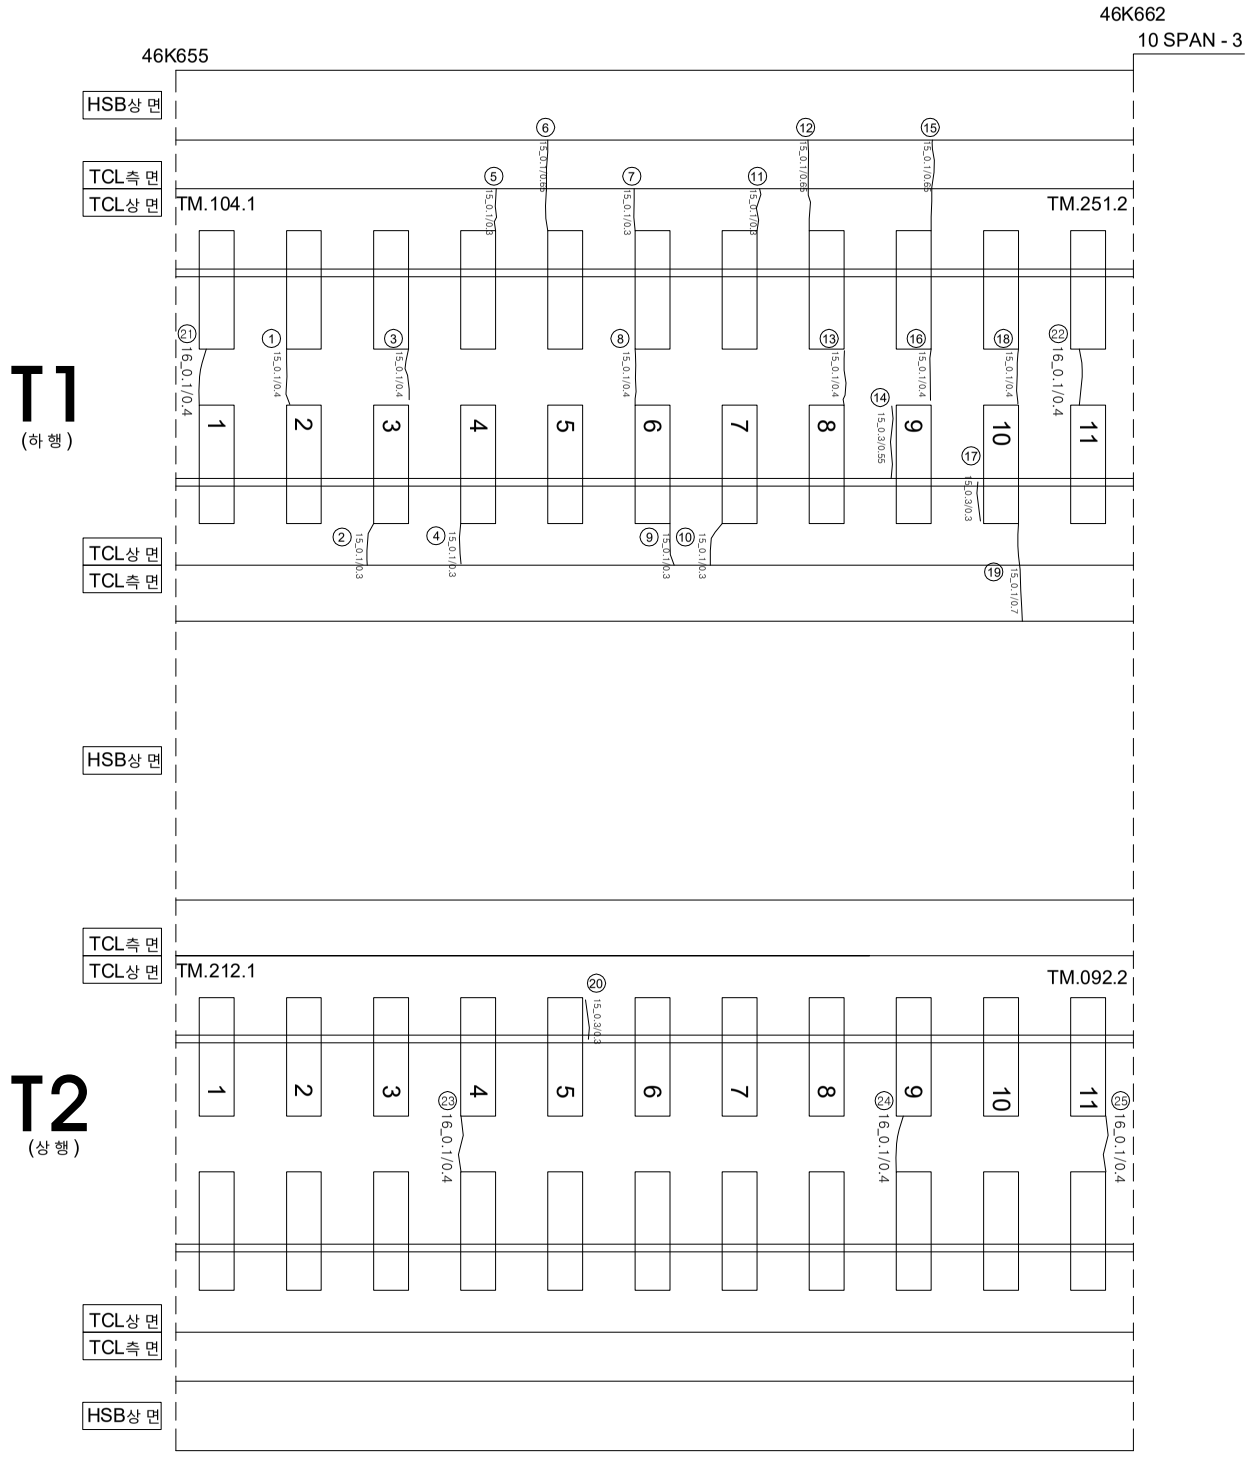
연번	손상	폭		연장		비고	연번	손상	폭		연장		비고
1	균열	0.1	㎜	0.4	m		56						
2	균열	0.1	㎜	0.3	m		57						
3	균열	0.1	㎜	0.4	m		58						
4	균열	0.1	㎜	0.3	m		59						
5	균열	0.1	㎜	0.3	m		60						
6	균열	0.1	㎜	0.65	m		61						
7	균열	0.1	㎜	0.3	m		62						
8	균열	0.1	㎜	0.4	m		63						
9	균열	0.1	㎜	0.3	m		64						
10	균열	0.1	㎜	0.3	m		65						
11	균열	0.1	㎜	0.3	m		66						
12	균열	0.1	㎜	0.65	m		67						
13	균열	0.1	㎜	0.4	m		68						
14	경계부 균열	0.3	㎜	0.55	m		69						
15	균열	0.1	㎜	0.65	m		70						
16	균열	0.1	㎜	0.4	m		71						
17	경계부 균열	0.3	㎜	0.3	m		72						
18	균열	0.1	㎜	0.4	m		73						
19	균열	0.1	㎜	0.7	m		74						
20	균열	0.3	㎜	0.3	m		75						
21	균열	0.1	㎜	0.4	m		76						
22	균열	0.1	㎜	0.4	m		77						
23	균열	0.1	㎜	0.4	m		78						
24	균열	0.1	㎜	0.4	m		79						
25	균열	0.1	㎜	0.4	m		80						
26							81						
27							82						
28							83						
29							84						
30							85						
31							86						
32							87						
33							88						
34							89						
35							90						
36							91						
37							92

38							93						
39							94						
40							95						
41							96						
42							97						
43							98						
44							99						
45							100						
46							101						
47							102						
48							103						
49							104						
50							105						
51							106						
52							107						
53							108						
54							109						
55							110
