외관조사망도 번호
B12_호암교_50(46k662~46k669)

호남고속선 호암교_50(46.662~46.669km, S10-4)

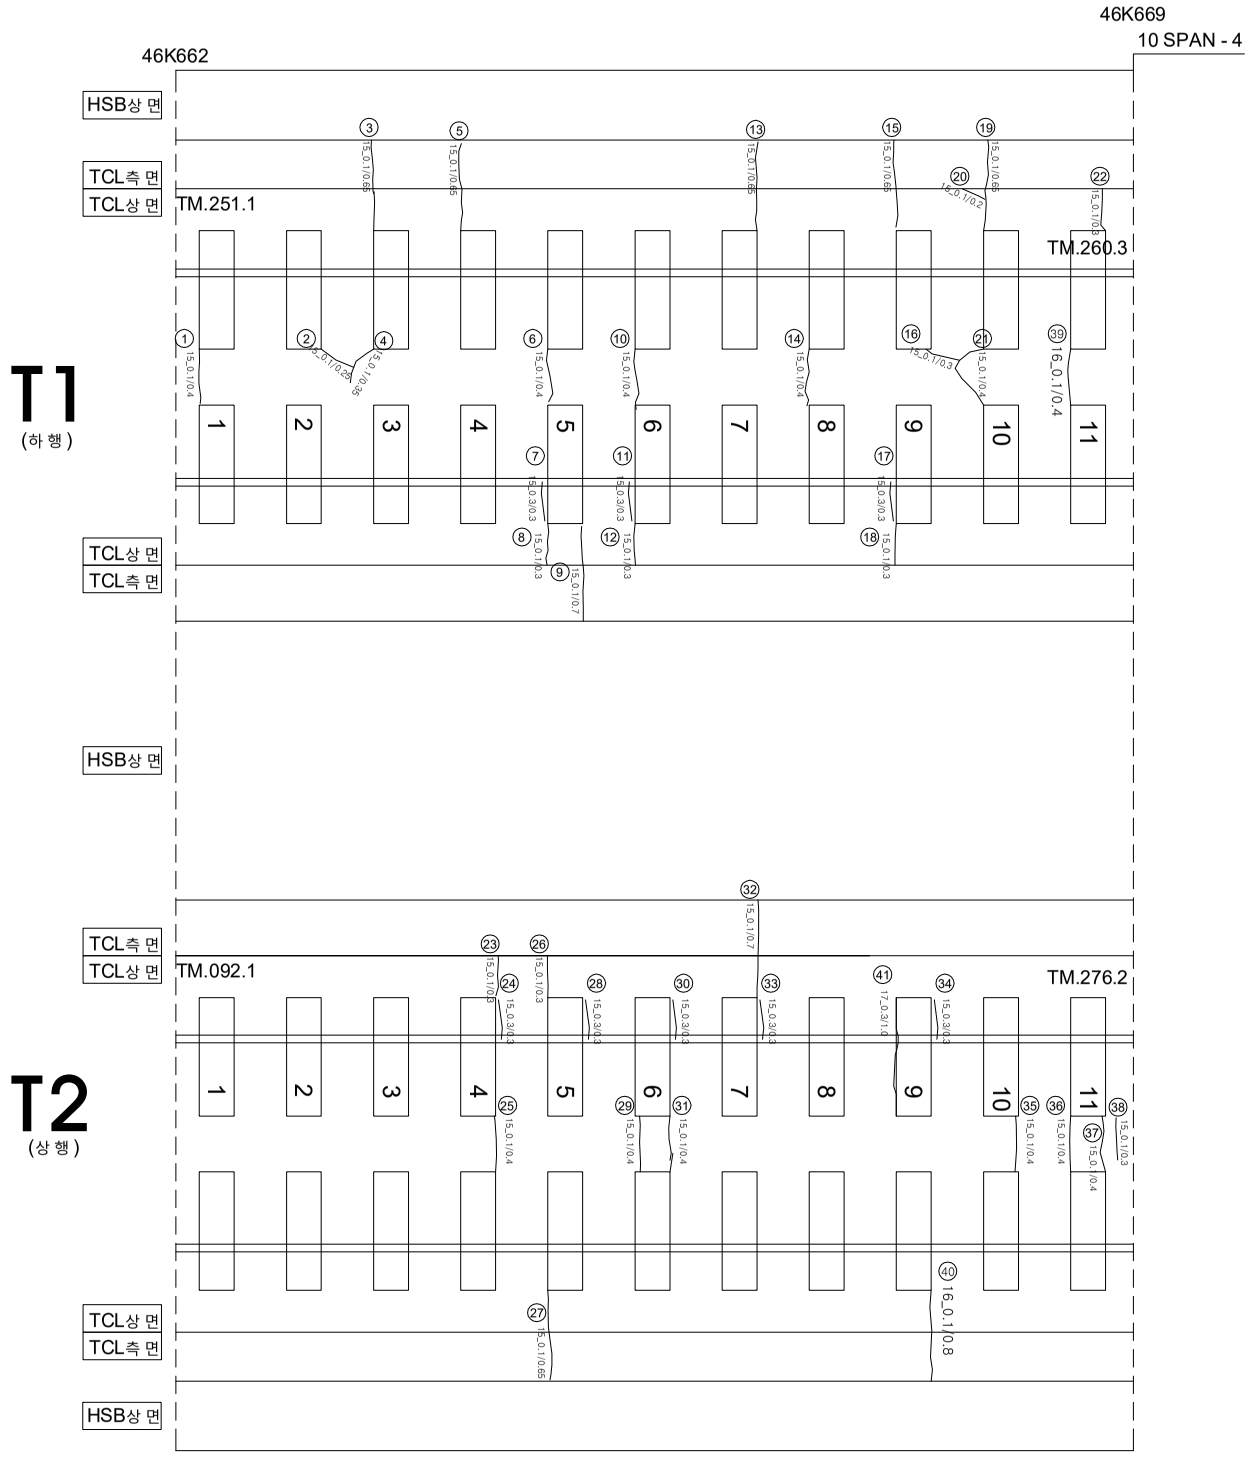
연번	손상	폭		연장		비고	연번	손상	폭		연장		비고
1	균열	0.1	㎜	0.45	m		56						
2	균열	0.1	㎜	0.25	m		57						
3	균열	0.1	㎜	0.65	m		58						
4	균열	0.1	㎜	0.35	m		59						
5	균열	0.1	㎜	0.65	m		60						
6	균열	0.1	㎜	0.4	m		61						
7	경계부 균열	0.3	㎜	0.3	m		62						
8	균열	0.1	㎜	0.3	m		63						
9	균열	0.1	㎜	0.7	m		64						
10	균열	0.1	㎜	0.4	m		65						
11	경계부 균열	0.3	㎜	0.3	m		66						
12	균열	0.1	㎜	0.3	m		67						
13	균열	0.1	㎜	0.65	m		68						
14	균열	0.1	㎜	0.4	m		69						
15	균열	0.1	㎜	0.65	m		70						
16	균열	0.1	㎜	0.3	m		71						
17	경계부 균열	0.3	㎜	0.3	m		72						
18	균열	0.1	㎜	0.3	m		73						
19	균열	0.1	㎜	0.65	m		74						
20	균열	0.1	㎜	0.2	m		75						
21	균열	0.1	㎜	0.4	m		76						
22	균열	0.1	㎜	0.3	m		77						
23	균열	0.1	㎜	0.3	m		78						
24	경계부 균열	0.3	㎜	0.3	m		79						
25	균열	0.1	㎜	0.4	m		80						
26	균열	0.1	㎜	0.3	m		81						
27	균열	0.1	㎜	0.62	m		82						
28	경계부 균열	0.3	㎜	0.3	m		83						
29	균열	0.1	㎜	0.4	m		84						
30	경계부 균열	0.3	㎜	0.3	m		85						
31	균열	0.1	㎜	0.4	m		86						
32	균열	0.1	㎜	0.7	m		87

33	경계부 균열	0.3	㎜	0.3	m		88						
34	경계부 균열	0.3	㎜	0.3	m		89						
35	균열	0.1	㎜	0.4	m		90						
36	균열	0.1	㎜	0.4	m		91						
37	균열	0.1	㎜	0.4	m		92						
38	균열	0.1	㎜	0.3	m		93						
39	균열	0.1	㎜	0.4	m		94						
40	균열	0.1	㎜	0.8	m		95						
41	균열	0.3	㎜	1.0	m	신규	96						
42							97						
43							98						
44							99						
45							100						
46							101						
47							102						
48							103						
49							104						
50							105						
51							106						
52							107						
53							108						
54							109						
55							110
