외관조사망도 번호
B12_호암교_6(46k354~46k361)

호남고속선 호암교_6(46.354~46.361km, S1-5)

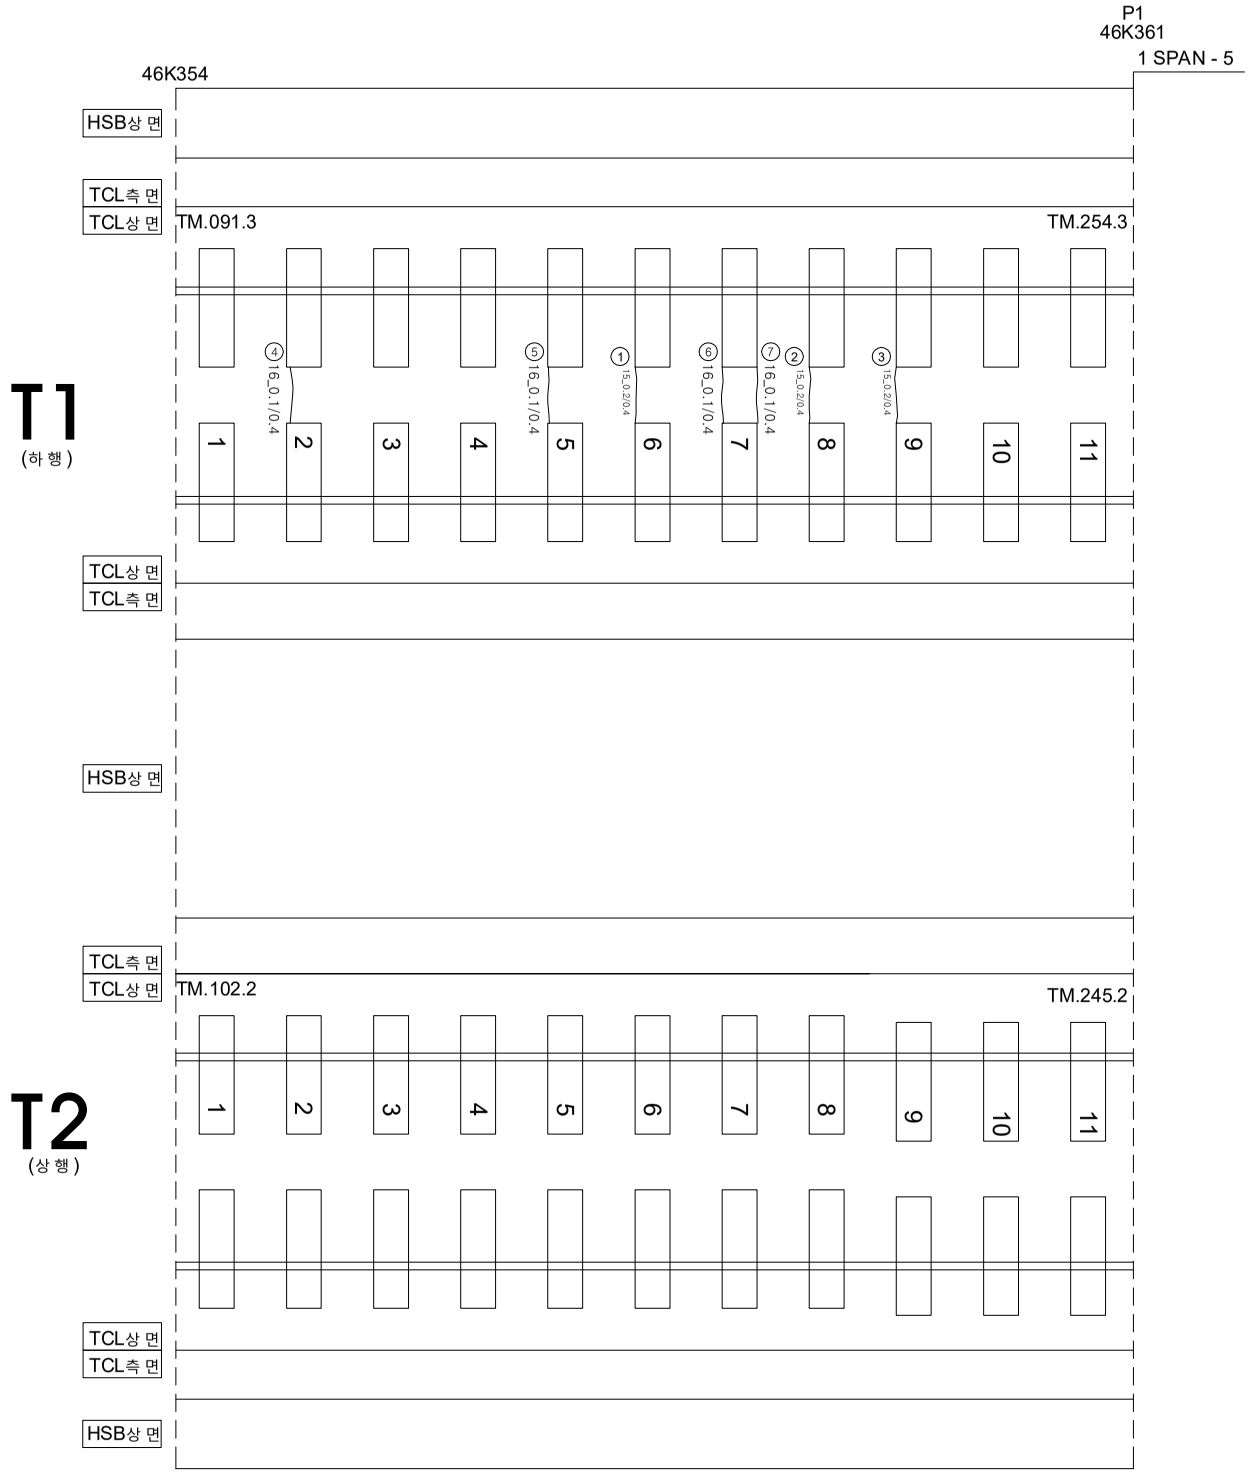
연번	손상	폭		연장		비고	연번	손상	폭		연장		비고
1	균열	0.2	㎜	0.4	m		56						
2	균열	0.2	㎜	0.4	m		57						
3	균열	0.2	㎜	0.4	m		58						
4	균열	0.1	㎜	0.4	m		59						
5	균열	0.1	㎜	0.4	m		60						
6	균열	0.1	㎜	0.4	m		61						
7	균열	0.1	㎜	0.4	m		62						
8							63						
9							64						
10							65						
11							66						
12							67						
13							68						
14							69						
15							70						
16							71						
17							72						
18							73						
19							74						
20							75						
21							76						
22							77						
23							78						
24							79						
25							80						
26							81						
27							82						
28							83						
29							84						
30							85						
31							86						
32							87						
33							88						
34							89						
35							90						
36							91						
37							92						
38							93						
39							94						
40							95						
41							96						
42							97						
43							98						
44							99						
45							100						
46							101						
47							102						
48							103

49							104						
50							105						
51							106						
52							107						
53							108						
54							109						
55							110
