외관조사망도 번호
B12_호암교_51(46k669~46k676)

호남고속선 호암교_51(46.669~46.676km, S10-5)

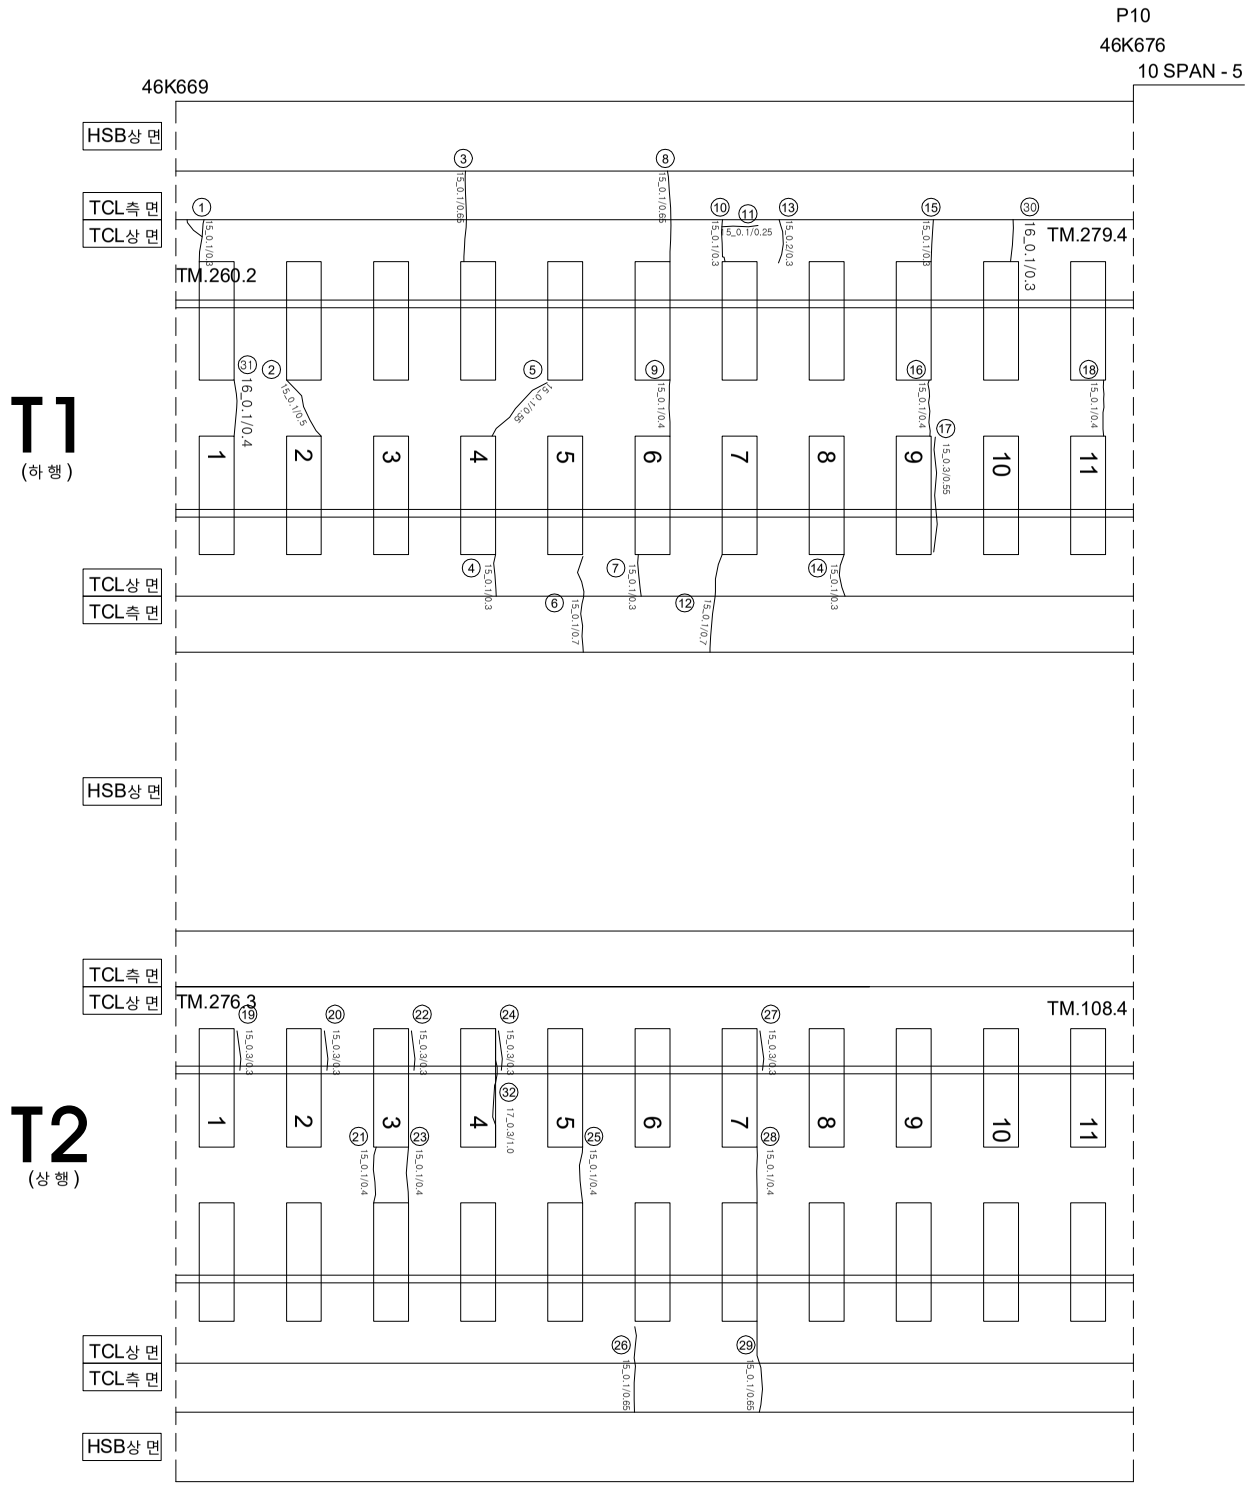
연번	손상	폭		연장		비고	연번	손상	폭		연장		비고
1	균열	0.1	㎜	0.3	m		56						
2	균열	0.1	㎜	0.5	m		57						
3	균열	0.1	㎜	0.65	m		58						
4	균열	0.1	㎜	0.3	m		59						
5	균열	0.1	㎜	0.55	m		60						
6	균열	0.1	㎜	0.7	m		61						
7	균열	0.1	㎜	0.3	m		62						
8	균열	0.1	㎜	0.65	m		63						
9	균열	0.1	㎜	0.4	m		64						
10	균열	0.1	㎜	0.3	m		65						
11	균열	0.1	㎜	0.25	m		66						
12	균열	0.1	㎜	0.7	m		67						
13	균열	0.2	㎜	0.3	m		68						
14	균열	0.1	㎜	0.3	m		69						
15	균열	0.1	㎜	0.3	m		70						
16	균열	0.1	㎜	0.4	m		71						
17	경계부 균열	0.3	㎜	0.55	m		72						
18	균열	0.1	㎜	0.4	m		73						
19	경계부 균열	0.3	㎜	0.3	m		74						
20	경계부 균열	0.3	㎜	0.3	m		75						
21	균열	0.1	㎜	0.4	m		76						
22	경계부 균열	0.3	㎜	0.3	m		77						
23	균열	0.1	㎜	0.4	m		78						
24	경계부 균열	0.3	㎜	0.3	m		79						
25	균열	0.1	㎜	0.4	m		80						
26	균열	0.1	㎜	0.65	m		81						
27	경계부 균열	0.3	㎜	0.3	m		82						
28	균열	0.1	㎜	0.4	m		83						
29	균열	0.1	㎜	0.65	m		84						
30	균열	0.1	㎜	0.3	m		85						
31	균열	0.1	㎜	0.4	m		86						
32	균열	0.3	㎜	1.0	m	신규	87
