외관조사망도 번호
B12_호암교_52(46k676~46k683)

호남고속선 호암교_52(46.676~46.683km, S11-1)

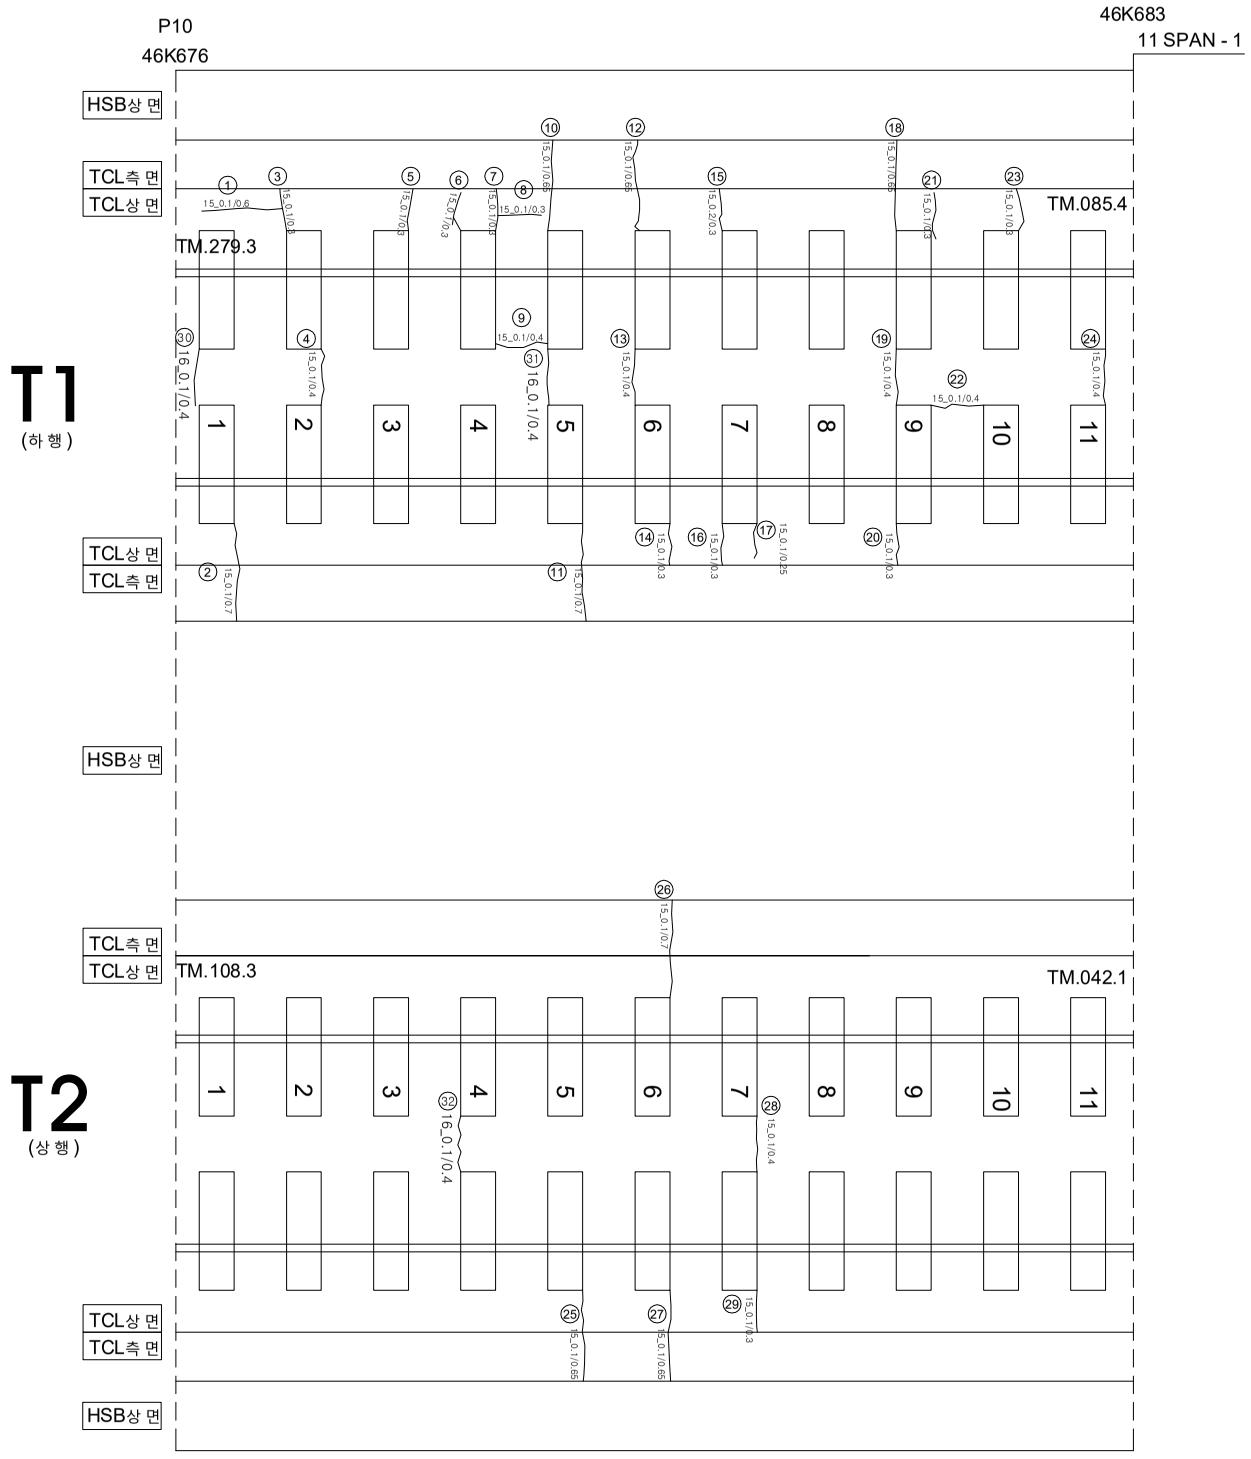
연번	손상	폭		연장		비고	연번	손상	폭		연장		비고
1	균열	0.1	㎜	0.6	m		56						
2	균열	0.1	㎜	0.7	m		57						
3	균열	0.1	㎜	0.3	m		58						
4	균열	0.1	㎜	0.4	m		59						
5	균열	0.1	㎜	0.3	m		60						
6	균열	0.1	㎜	0.3	m		61						
7	균열	0.1	㎜	0.3	m		62						
8	균열	0.1	㎜	0.3	m		63						
9	균열	0.1	㎜	0.4	m		64						
10	균열	0.1	㎜	0.65	m		65						
11	균열	0.1	㎜	0.7	m		66						
12	균열	0.1	㎜	0.65	m		67						
13	균열	0.1	㎜	0.4	m		68						
14	균열	0.1	㎜	0.3	m		69						
15	균열	0.2	㎜	0.3	m		70						
16	균열	0.1	㎜	0.3	m		71						
17	균열	0.1	㎜	0.25	m		72						
18	균열	0.1	㎜	0.65	m		73						
19	균열	0.1	㎜	0.4	m		74						
20	균열	0.1	㎜	0.3	m		75						
21	균열	0.1	㎜	0.3	m		76						
22	균열	0.1	㎜	0.4	m		77						
23	균열	0.1	㎜	0.3	m		78						
24	균열	0.1	㎜	0.4	m		79						
25	균열	0.1	㎜	0.65	m		80						
26	균열	0.1	㎜	0.7	m		81						
27	균열	0.1	㎜	0.65	m		82						
28	균열	0.1	㎜	0.4	m		83						
29	균열	0.1	㎜	0.3	m		84						
30	균열	0.1	㎜	0.4	m		85						
31	균열	0.1	㎜	0.4	m		86						
32	균열	0.1	㎜	0.4	m		87						
33							88
