외관조사망도 번호
B12_호암교_53(46k683~46k690)

호남고속선 호암교_53(46.683~46.690km, S11-2)

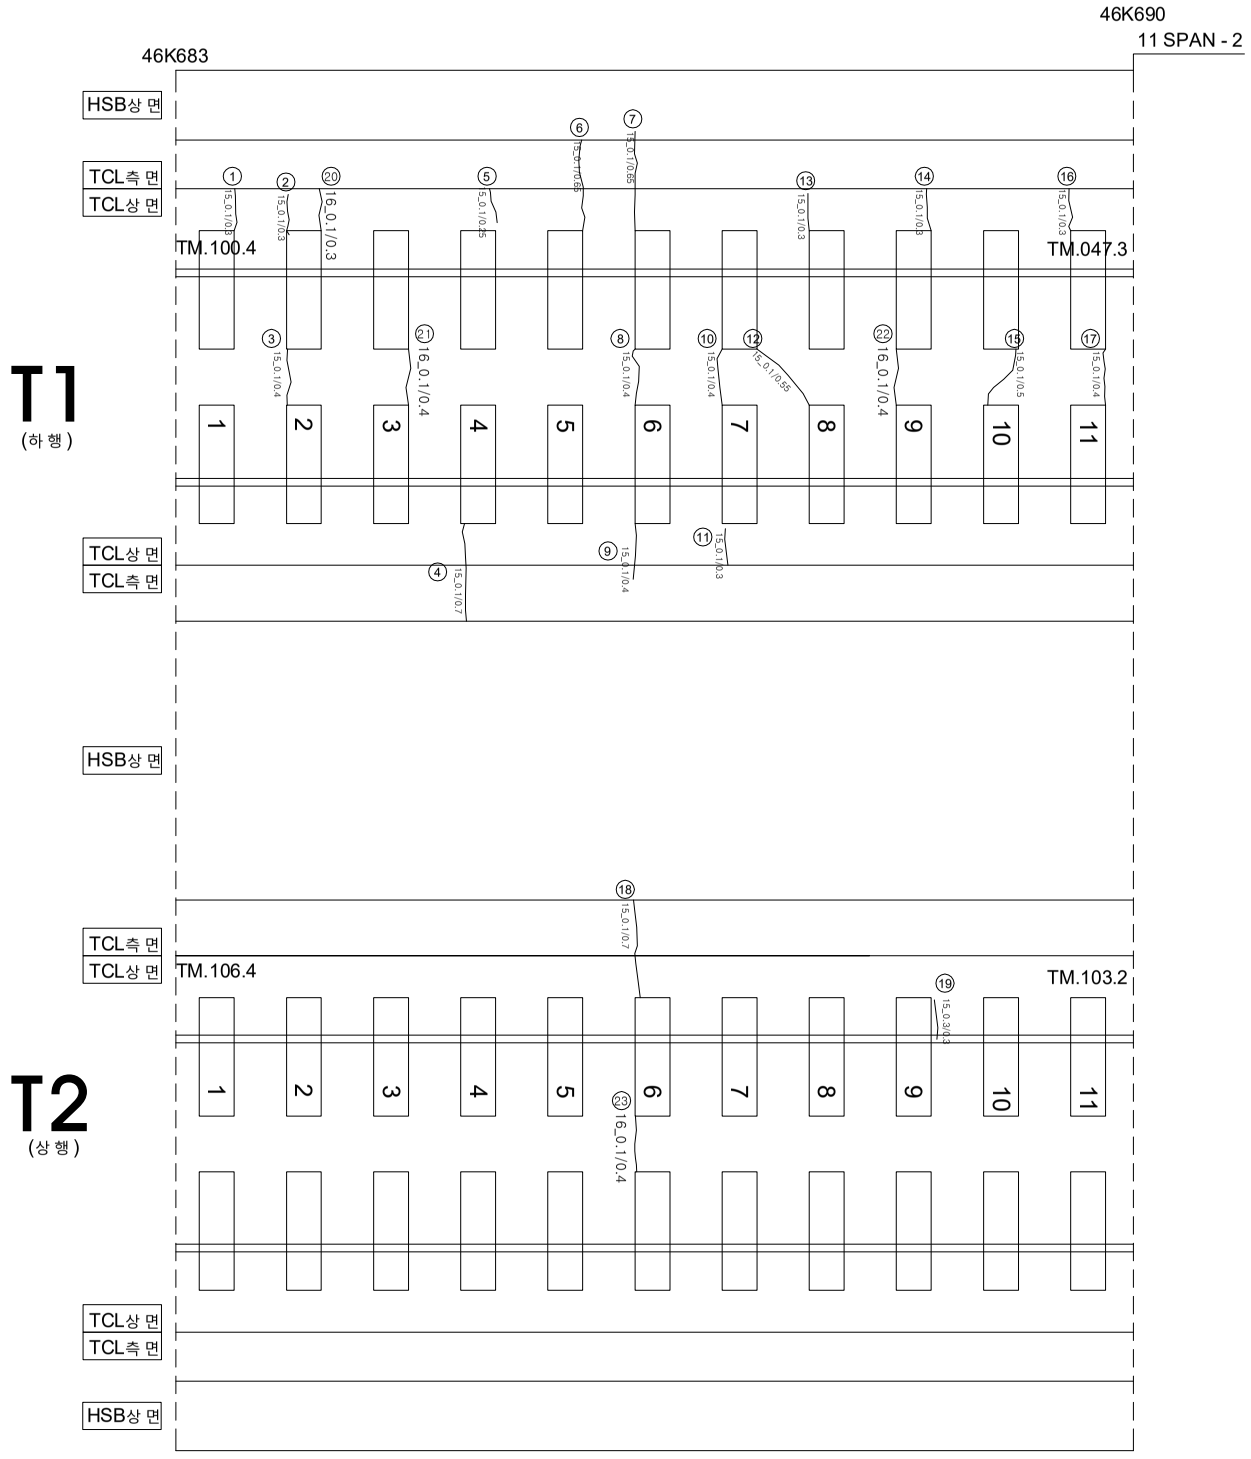
연번	손상	폭		연장		비고	연번	손상	폭		연장		비고
1	균열	0.1	㎜	0.3	m		56						
2	균열	0.1	㎜	0.3	m		57						
3	균열	0.1	㎜	0.4	m		58						
4	균열	0.1	㎜	0.7	m		59						
5	균열	0.1	㎜	0.25	m		60						
6	균열	0.1	㎜	0.65	m		61						
7	균열	0.1	㎜	0.65	m		62						
8	균열	0.1	㎜	0.4	m		63						
9	균열	0.1	㎜	0.4	m		64						
10	균열	0.1	㎜	0.4	m		65						
11	균열	0.1	㎜	0.3	m		66						
12	균열	0.1	㎜	0.55	m		67						
13	균열	0.1	㎜	0.3	m		68						
14	균열	0.1	㎜	0.3	m		69						
15	균열	0.1	㎜	0.5	m		70						
16	균열	0.1	㎜	0.3	m		71						
17	균열	0.1	㎜	0.4	m		72						
18	균열	0.1	㎜	0.7	m		73						
19	경계부 균열	0.3	㎜	0.3	m		74						
20	균열	0.1	㎜	0.3	m		75						
21	균열	0.1	㎜	0.4	m		76						
22	균열	0.1	㎜	0.4	m		77						
23	균열	0.1	㎜	0.4	m		78						
24							79						
25							80						
26							81						
27							82						
28							83						
29							84						
30							85						
31							86						
32							87						
33							88						
34							89						
35							90						
36							91						
37							92						
38							93

39							94						
40							95						
41							96						
42							97						
43							98						
44							99						
45							100						
46							101						
47							102						
48							103						
49							104						
50							105						
51							106						
52							107						
53							108						
54							109						
55							110
