외관조사망도 번호
B12_호암교_55(46k697~46k704)

호남고속선 호암교_55(46.697~46.704km, S11-4)

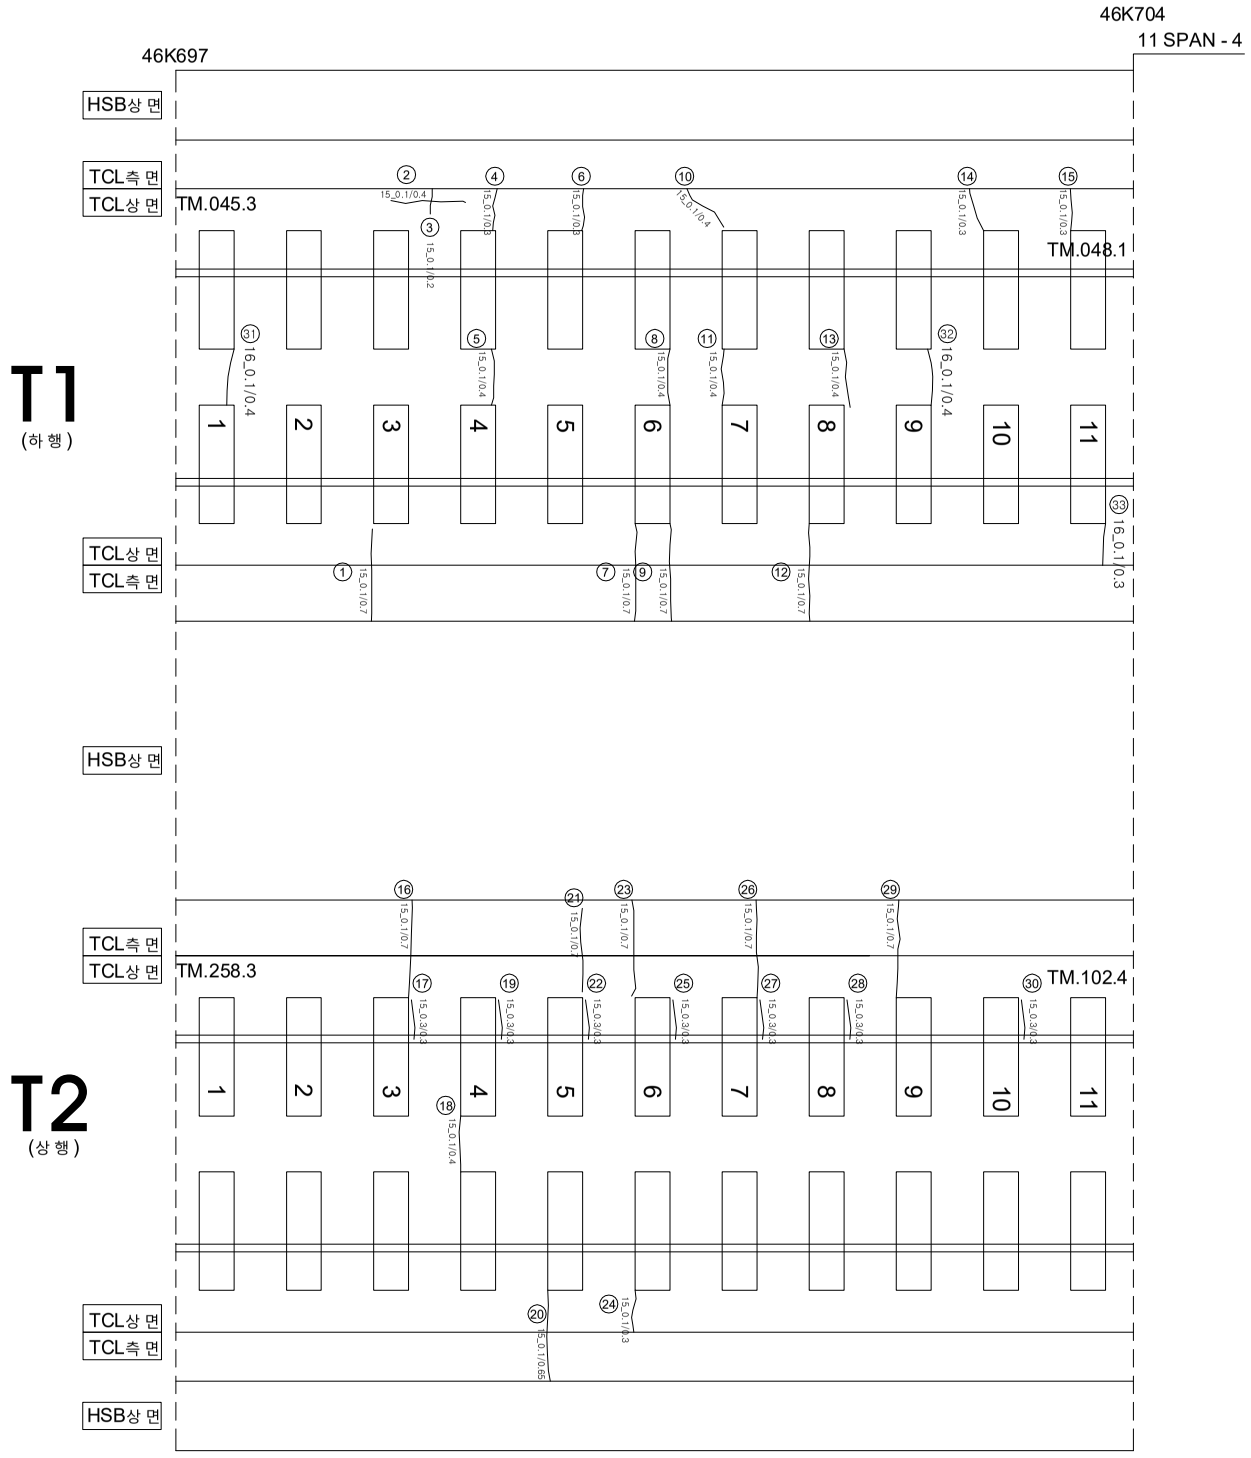
연번	손상	폭		연장		비고	연번	손상	폭		연장		비고
1	균열	0.1	㎜	0.7	m		56						
2	균열	0.1	㎜	0.4	m		57						
3	균열	0.1	㎜	0.2	m		58						
4	균열	0.1	㎜	0.3	m		59						
5	균열	0.1	㎜	0.4	m		60						
6	균열	0.1	㎜	0.3	m		61						
7	균열	0.1	㎜	0.7	m		62						
8	균열	0.1	㎜	0.4	m		63						
9	균열	0.1	㎜	0.7	m		64						
10	균열	0.1	㎜	0.4	m		65						
11	균열	0.1	㎜	0.4	m		66						
12	균열	0.1	㎜	0.7	m		67						
13	균열	0.1	㎜	0.4	m		68						
14	균열	0.1	㎜	0.3	m		69						
15	균열	0.1	㎜	0.3	m		70						
16	균열	0.1	㎜	0.7	m		71						
17	경계부 균열	0.3	㎜	0.3	m		72						
18	균열	0.1	㎜	0.4	m		73						
19	경계부 균열	0.3	㎜	0.3	m		74						
20	균열	0.1	㎜	0.65	m		75						
21	균열	0.1	㎜	0.7	m		76						
22	경계부 균열	0.3	㎜	0.3	m		77						
23	균열	0.3	㎜	0.7	m		78						
24	균열	0.1	㎜	0.3	m		79						
25	경계부 균열	0.3	㎜	0.3	m		80						
26	균열	0.1	㎜	0.7	m		81						
27	경계부 균열	0.3	㎜	0.3	m		82						
28	경계부 균열	0.3	㎜	0.3	m		83						
29	균열	0.1	㎜	0.7	m		84						
30	경계부 균열	0.3	㎜	0.3	m		85						
31	균열	0.1	㎜	0.4	m		86						
32	균열	0.1	㎜	0.4	m		87

33	균열	0.1	㎜	0.3	m		88						
34							89						
35							90						
36							91						
37							92						
38							93						
39							94						
40							95						
41							96						
42							97						
43							98						
44							99						
45							100						
46							101						
47							102						
48							103						
49							104						
50							105						
51							106						
52							107						
53							108						
54							109						
55							110
