외관조사망도 번호
B12_호암교_56(46k704.2~46k711)

호남고속선 호암교_56(46.704~46.711km, S11-5)

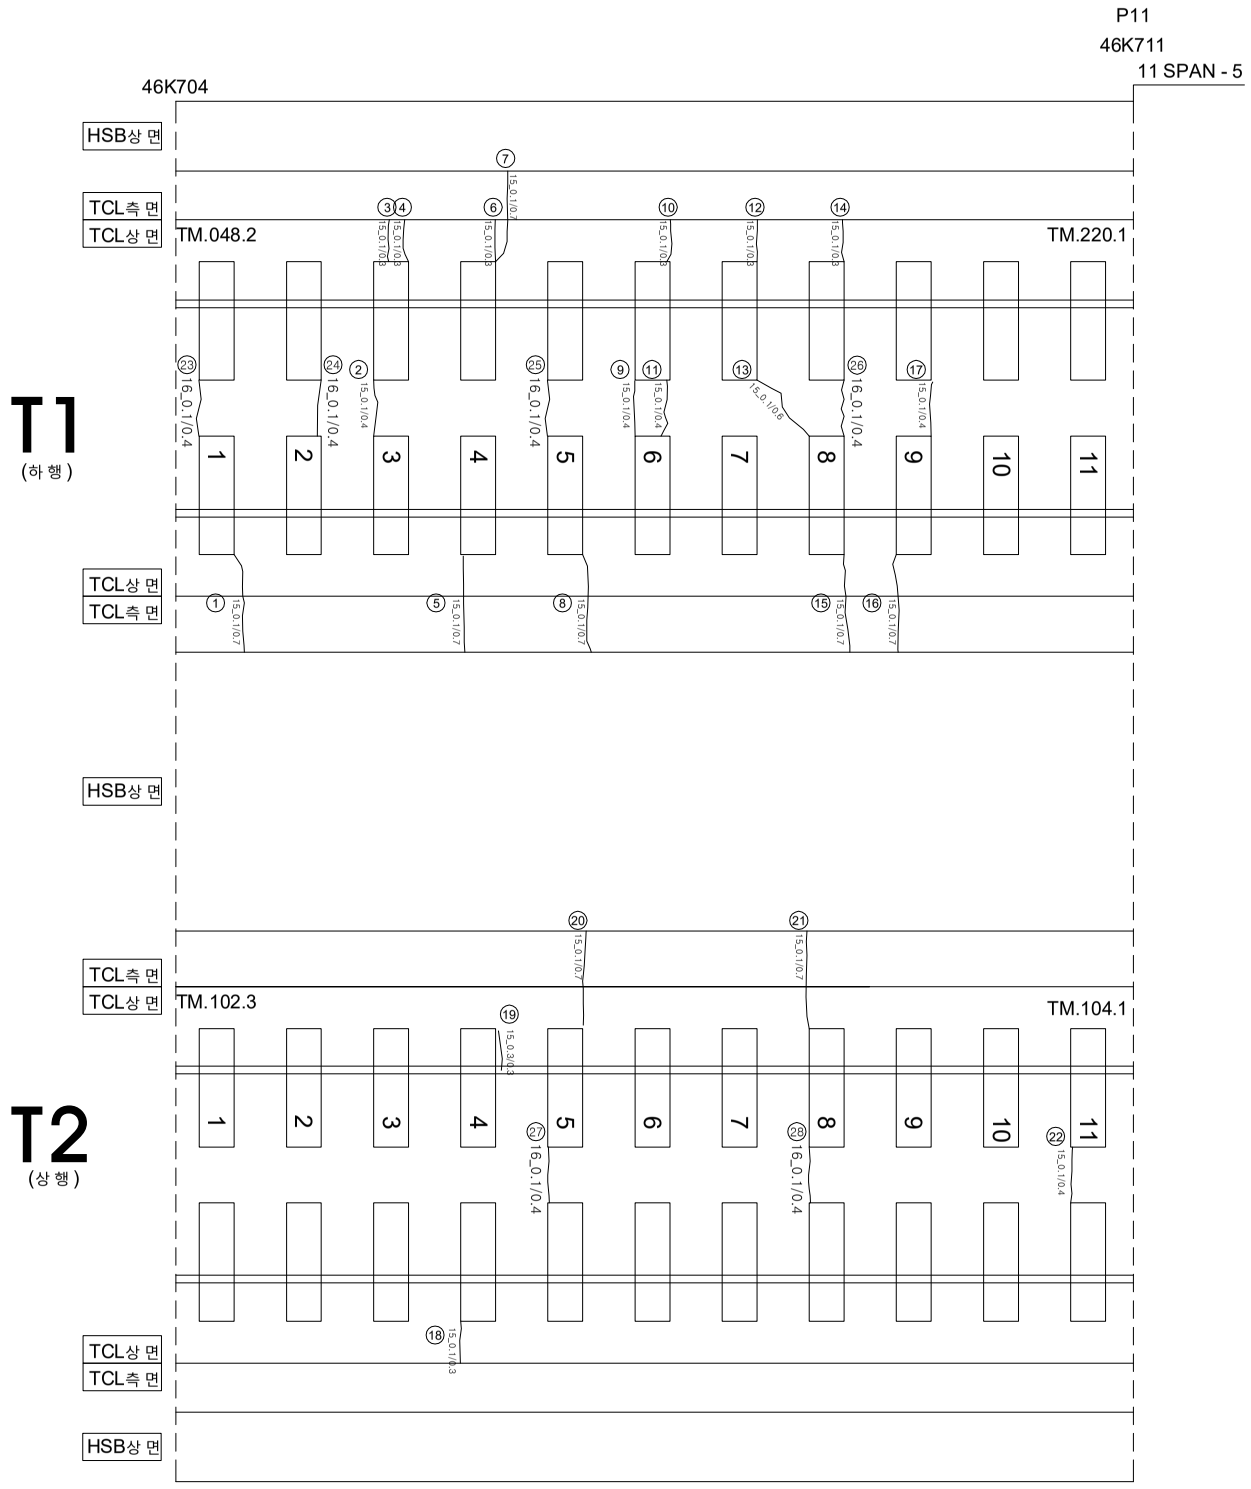
연번	손상	폭		연장		비고	연번	손상	폭		연장		비고
1	균열	0.1	㎜	0.7	m		56						
2	균열	0.1	㎜	0.4	m		57						
3	균열	0.1	㎜	0.3	m		58						
4	균열	0.1	㎜	0.3	m		59						
5	균열	0.1	㎜	0.7	m		60						
6	균열	0.1	㎜	0.3	m		61						
7	균열	0.1	㎜	0.7	m		62						
8	균열	0.1	㎜	0.7	m		63						
9	균열	0.1	㎜	0.4	m		64						
10	균열	0.1	㎜	0.3	m		65						
11	균열	0.1	㎜	0.4	m		66						
12	균열	0.1	㎜	0.3	m		67						
13	균열	0.1	㎜	0.6	m		68						
14	균열	0.1	㎜	0.3	m		69						
15	균열	0.1	㎜	0.7	m		70						
16	균열	0.1	㎜	0.7	m		71						
17	균열	0.1	㎜	0.4	m		72						
18	균열	0.1	㎜	0.3	m		73						
19	경계부균열	0.3	㎜	0.3	m		74						
20	균열	0.1	㎜	0.7	m		75						
21	균열	0.1	㎜	0.7	m		76						
22	균열	0.1	㎜	0.4	m		77						
23	균열	0.1	㎜	0.4	m		78						
24	균열	0.1	㎜	0.4	m		79						
25	균열	0.1	㎜	0.4	m		80						
26	균열	0.1	㎜	0.4	m		81						
27	균열	0.1	㎜	0.4	m		82						
28	균열	0.1	㎜	0.4	m		83						
29							84						
30							85						
31							86						
32							87						
33							88						
34							89						
35							90						
36							91

37							92						
38							93						
39							94						
40							95						
41							96						
42							97						
43							98						
44							99						
45							100						
46							101						
47							102						
48							103						
49							104						
50							105						
51							106						
52							107						
53							108						
54							109						
55							110
