외관조사망도 번호
B12_호암교_57(46k711~46k718)

호남고속선 호암교_57(46.711~46.718km, S12-1)

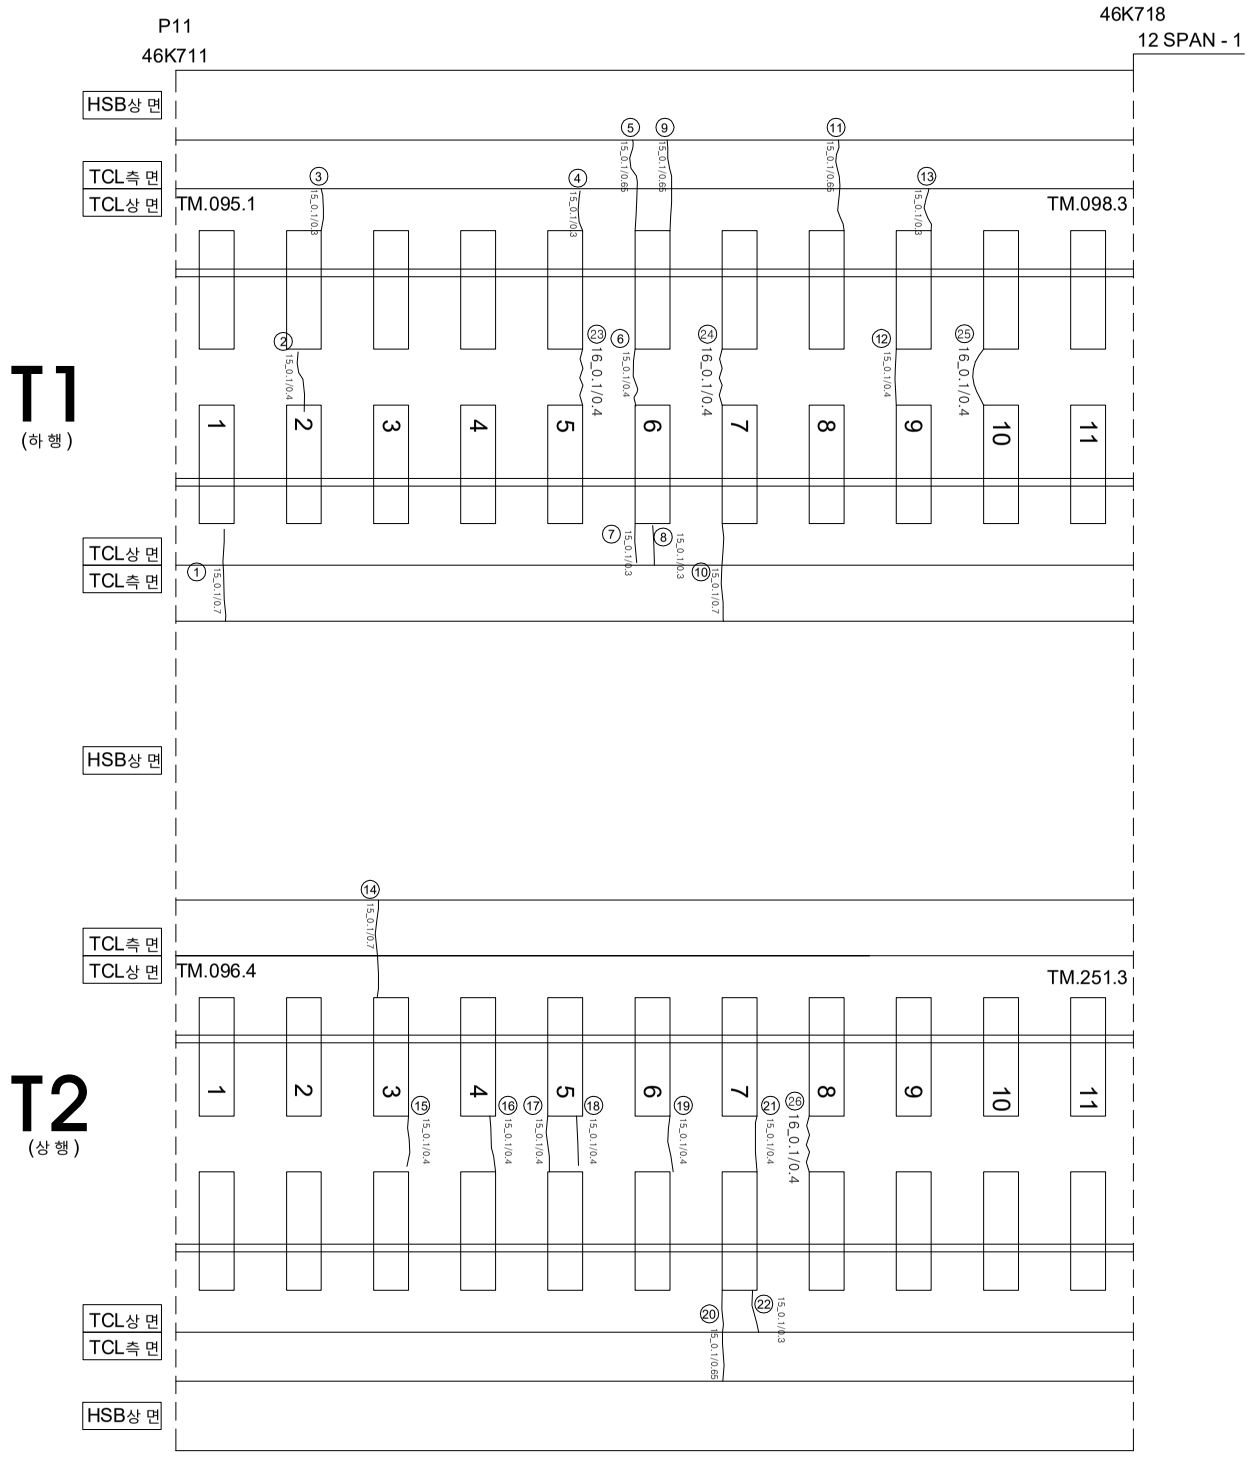
연번	손상	폭		연장		비고	연번	손상	폭		연장		비고
1	균열	0.1	㎜	0.7	m		56						
2	균열	0.1	㎜	0.4	m		57						
3	균열	0.1	㎜	0.3	m		58						
4	균열	0.1	㎜	0.3	m		59						
5	균열	0.1	㎜	0.65	m		60						
6	균열	0.1	㎜	0.4	m		61						
7	균열	0.1	㎜	0.3	m		62						
8	균열	0.1	㎜	0.3	m		63						
9	균열	0.1	㎜	0.65	m		64						
10	균열	0.1	㎜	0.7	m		65						
11	균열	0.1	㎜	0.65	m		66						
12	균열	0.1	㎜	0.4	m		67						
13	균열	0.1	㎜	0.3	m		68						
14	균열	0.1	㎜	0.7	m		69						
15	균열	0.1	㎜	0.4	m		70						
16	균열	0.1	㎜	0.4	m		71						
17	균열	0.1	㎜	0.4	m		72						
18	균열	0.1	㎜	0.4	m		73						
19	균열	0.1	㎜	0.4	m		74						
20	균열	0.1	㎜	0.65	m		75						
21	균열	0.1	㎜	0.4	m		76						
22	균열	0.1	㎜	0.3	m		77						
23	균열	0.1	㎜	0.4	m		78						
24	균열	0.1	㎜	0.4	m		79						
25	균열	0.1	㎜	0.4	m		80						
26	균열	0.1	㎜	0.4	m		81						
27							82						
28							83						
29							84						
30							85						
31							86						
32							87						
33							88						
34							89						
35							90						
36							91						
37							92
