외관조사망도 번호
B12_호암교_58(46k718~46k725)

호남고속선 호암교_58(46.718~46.725km, S12-2)

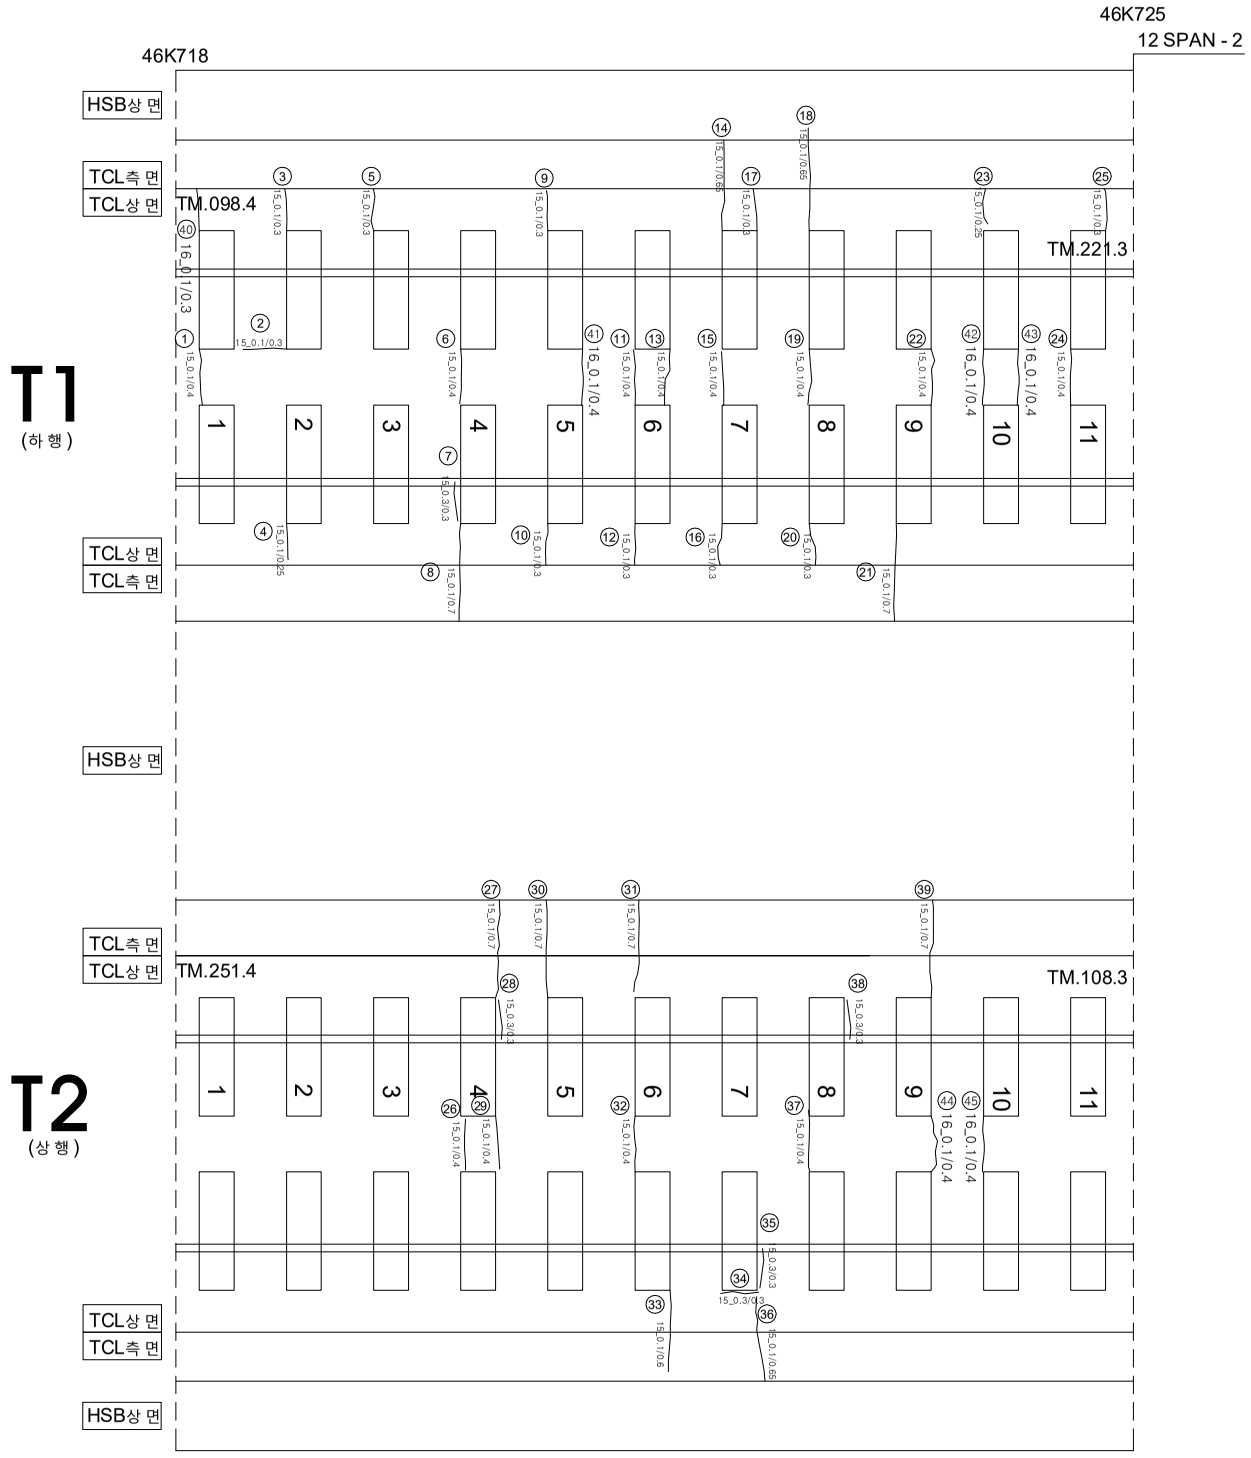
연번	손상	폭		연장		비고	연번	손상	폭		연장		비고
1	균열	0.1	㎜	0.4	m		56						
2	균열	0.1	㎜	0.3	m		57						
3	균열	0.1	㎜	0.3	m		58						
4	균열	0.1	㎜	0.25	m		59						
5	균열	0.1	㎜	0.3	m		60						
6	균열	0.1	㎜	0.4	m		61						
7	균열	0.3	㎜	0.3	m		62						
8	균열	0.1	㎜	0.7	m		63						
9	균열	0.1	㎜	0.3	m		64						
10	균열	0.1	㎜	0.3	m		65						
11	균열	0.1	㎜	0.4	m		66						
12	균열	0.1	㎜	0.3	m		67						
13	균열	0.1	㎜	0.4	m		68						
14	균열	0.1	㎜	0.65	m		69						
15	균열	0.1	㎜	0.4	m		70						
16	균열	0.1	㎜	0.3	m		71						
17	균열	0.1	㎜	0.3	m		72						
18	균열	0.1	㎜	0.65	m		73						
19	균열	0.1	㎜	0.4	m		74						
20	균열	0.1	㎜	0.3	m		75						
21	균열	0.1	㎜	0.7	m		76						
22	균열	0.1	㎜	0.4	m		77						
23	균열	0.1	㎜	0.25	m		78						
24	균열	0.1	㎜	0.4	m		79						
25	균열	0.1	㎜	0.3	m		80						
26	균열	0.1	㎜	0.4	m		81						
27	균열	0.1	㎜	0.7	m		82						
28	균열	0.3	㎜	0.3	m		83						
29	균열	0.1	㎜	0.4	m		84						
30	균열	0.1	㎜	0.7	m		85						
31	균열	0.1	㎜	0.7	m		86						
32	균열	0.1	㎜	0.4	m		87						
33	균열	0.1	㎜	0.5	m		88

34	균열	0.3	㎜	0.3	m		89						
35	경계부 균열	0.3	㎜	0.3	m		90						
36	균열	0.1	㎜	0.65	m		91						
37	균열	0.1	㎜	0.4	m		92						
38	균열	0.3	㎜	0.3	m		93						
39	경계부 균열	0.1	㎜	0.7	m		94						
40	균열	0.1	㎜	0.3	m		95						
41	균열	0.1	㎜	0.4	m		96						
42	균열	0.1	㎜	0.4	m		97						
43	균열	0.1	㎜	0.4	m		98						
44	균열	0.1	㎜	0.4	m		99						
45	균열	0.1	㎜	0.4	m		100						
46							101						
47							102						
48							103						
49							104						
50							105						
51							106						
52							107						
53							108						
54							109						
55							110
