외관조사망도 번호
B12_호암교_59(46k725~46k731)

호남고속선 호암교_59(46.725~46.732km, S12-3)

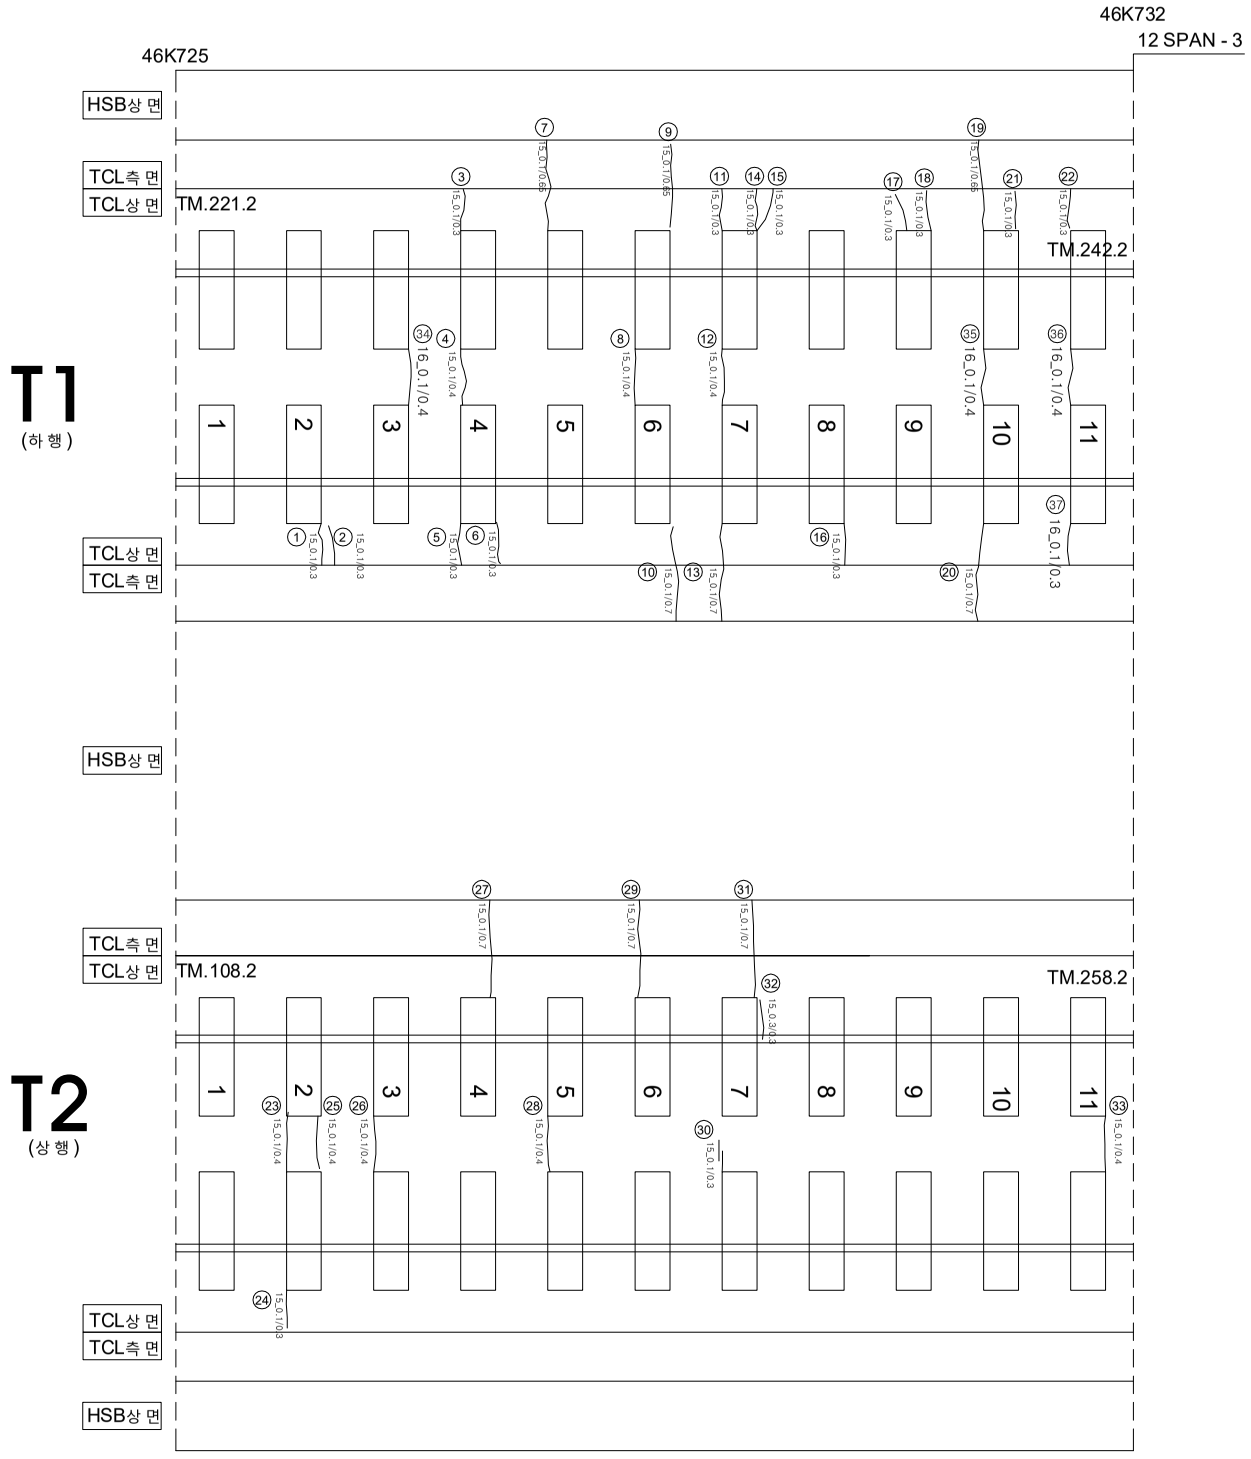
연번	손상	폭		연장		비고	연번	손상	폭		연장		비고
1	균열	0.1	㎜	0.3	m		56						
2	균열	0.1	㎜	0.3	m		57						
3	균열	0.1	㎜	0.3	m		58						
4	균열	0.1	㎜	0.4	m		59						
5	균열	0.1	㎜	0.3	m		60						
6	균열	0.1	㎜	0.3	m		61						
7	균열	0.1	㎜	0.65	m		62						
8	균열	0.1	㎜	0.4	m		63						
9	균열	0.1	㎜	0.65	m		64						
10	균열	0.1	㎜	0.7	m		65						
11	균열	0.1	㎜	0.3	m		66						
12	균열	0.1	㎜	0.4	m		67						
13	균열	0.1	㎜	0.7	m		68						
14	균열	0.1	㎜	0.3	m		69						
15	균열	0.1	㎜	0.3	m		70						
16	균열	0.1	㎜	0.3	m		71						
17	균열	0.1	㎜	0.3	m		72						
18	균열	0.1	㎜	0.3	m		73						
19	균열	0.1	㎜	0.65	m		74						
20	균열	0.1	㎜	0.7	m		75						
21	균열	0.1	㎜	0.3	m		76						
22	균열	0.1	㎜	0.3	m		77						
23	균열	0.1	㎜	0.4	m		78						
24	균열	0.1	㎜	0.3	m		79						
25	균열	0.1	㎜	0.4	m		80						
26	균열	0.1	㎜	0.4	m		81						
27	균열	0.1	㎜	0.7	m		82						
28	균열	0.1	㎜	0.4	m		83						
29	균열	0.1	㎜	0.7	m		84						
30	균열	0.1	㎜	0.3	m		85						
31	균열	0.1	㎜	0.7	m		86						
32	경계부 균열	0.3	㎜	0.3	m		87						
33	균열	0.1	㎜	0.4	m		88

34	균열	0.1	㎜	0.4	m		89						
35	균열	0.1	㎜	0.4	m		90						
36	균열	0.1	㎜	0.4	m		91						
37	균열	0.1	㎜	0.3	m		92						
38							93						
39							94						
40							95						
41							96						
42							97						
43							98						
44							99						
45							100						
46							101						
47							102						
48							103						
49							104						
50							105						
51							106						
52							107						
53							108						
54							109						
55							110
